ACTA No. 81. 28 de julio de 1926.

MINUTE NO. 81. July 28, 1926.

El Paso, Texas, a 30 de Junio de 1926. El Paso, Texas, June 30, 1926.

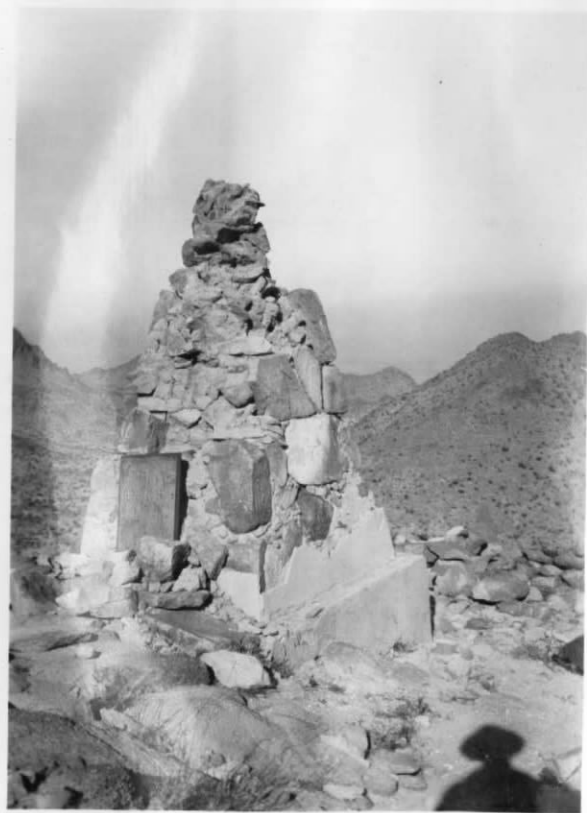
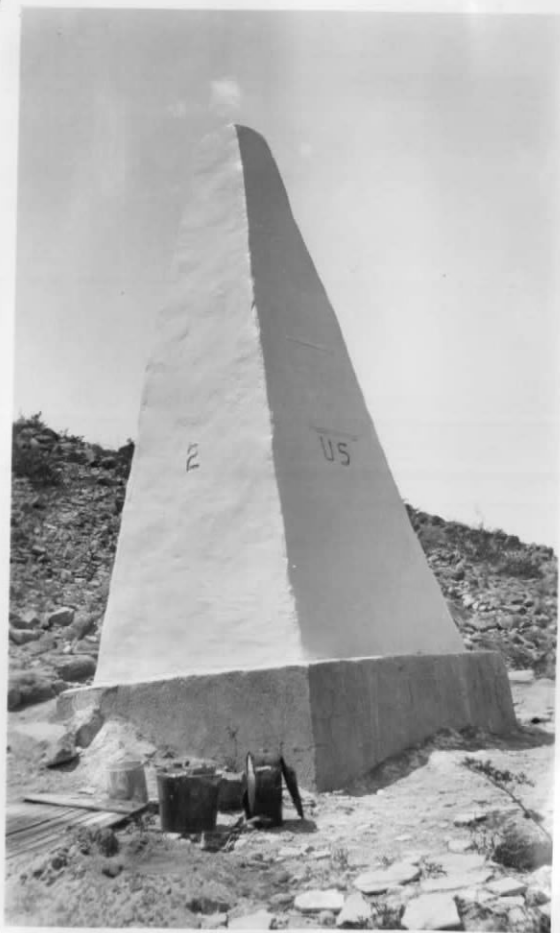
MONUMENT No 2

MONUMENT No. 2, in the Muleros -- mountains, West of the El Paso Smelter. This stone monument was in a very bad condition, the -- masonry had crumbled to pieces -- under the action of the elements. It was re-built, keeping the same base and the same size of the -- original monument.-----

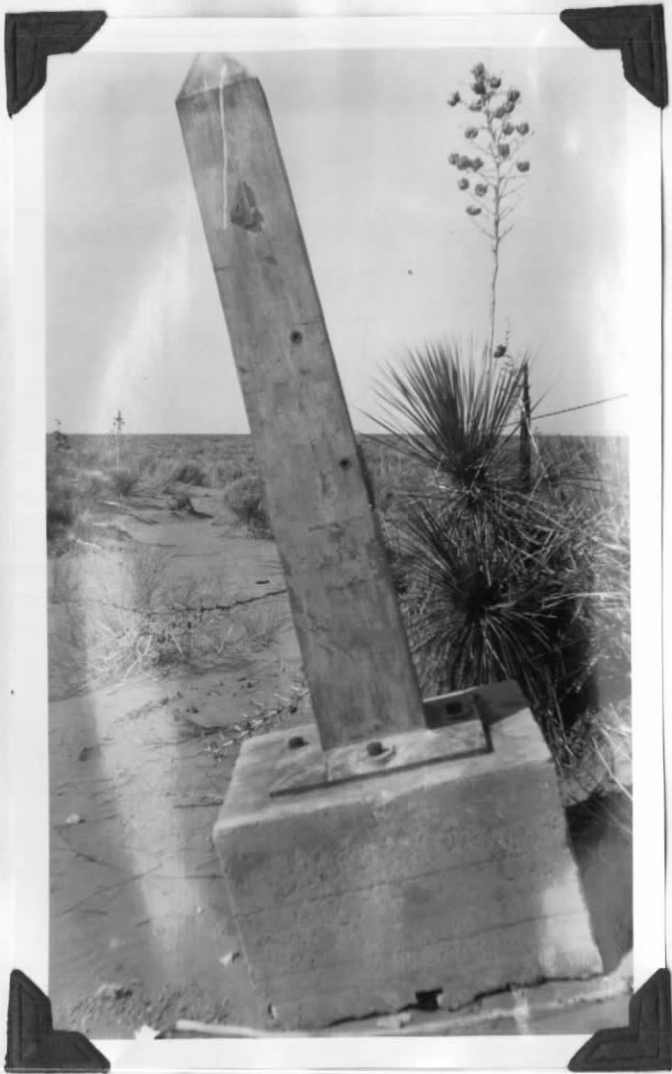
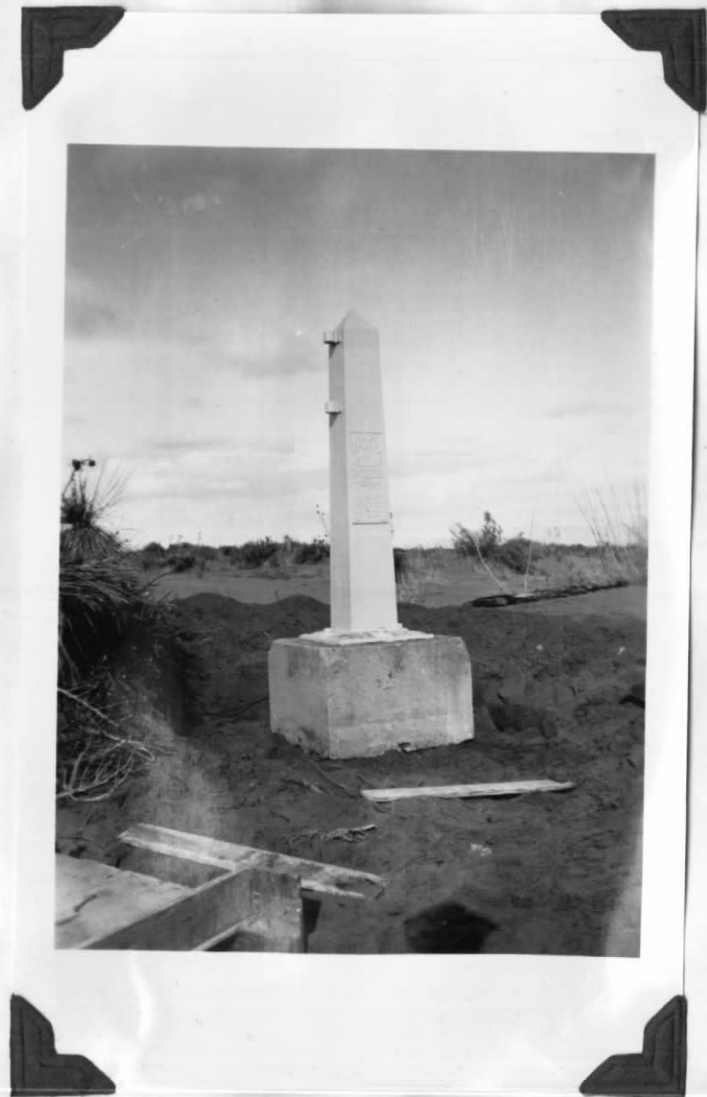
MONUMENT No 4

MONUMENTS Nos. 4 and 5 in the -- desert West of El Paso. These iron monuments were leaning over on one side, the sand having blown from under the foundations. Repair -- work consisted in moving these monuments and their bases and -- bringing them back to the vertical, without changing their location, and enlarging the foundation.-----

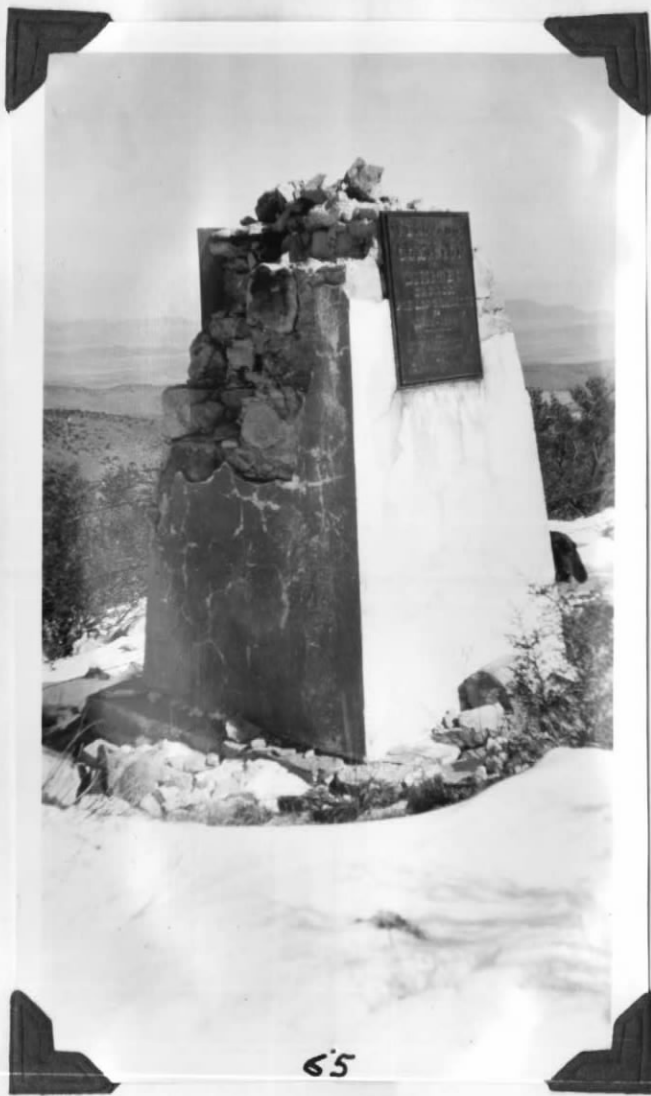
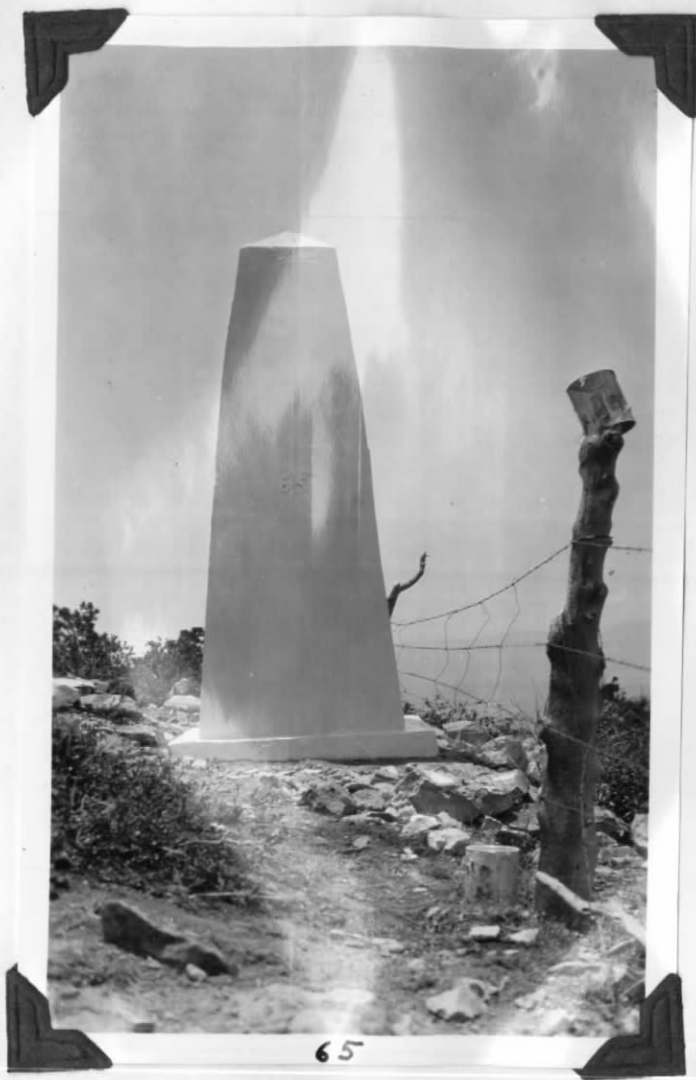
MONUMENT No 65

MONUMENT No. 65, near the summit of the Spur mountains. This stone monument had been struck by -- lightning. It was reconstructed with masonry on the same base, and the same size of the destroyed --

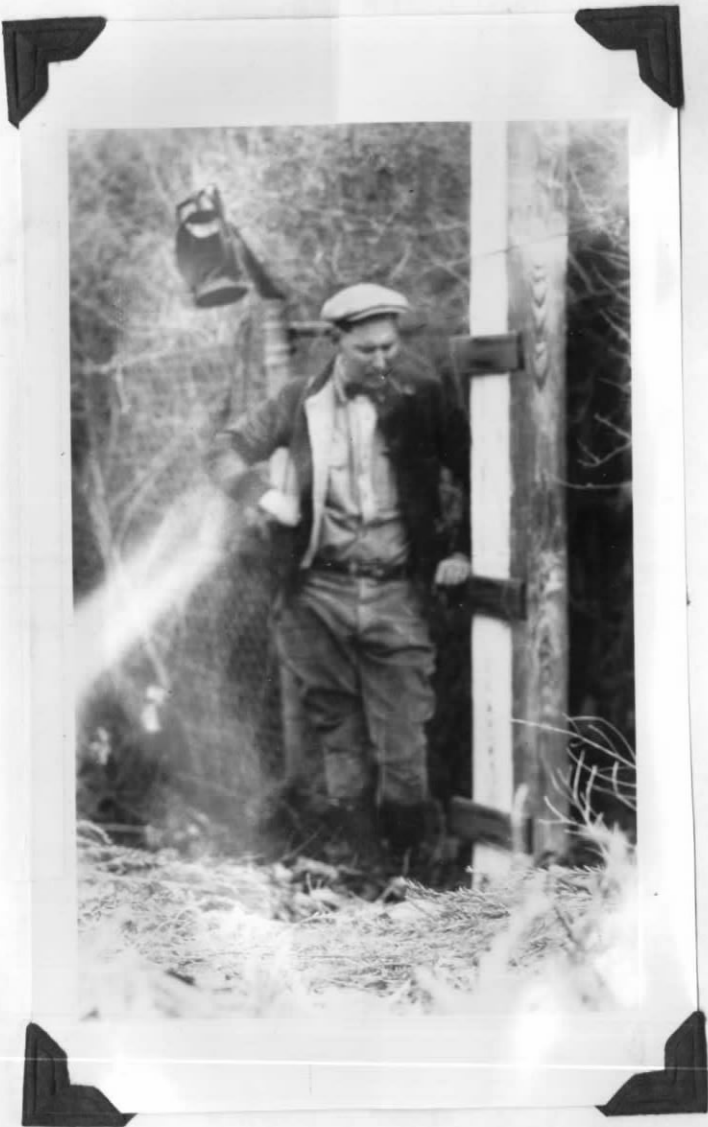
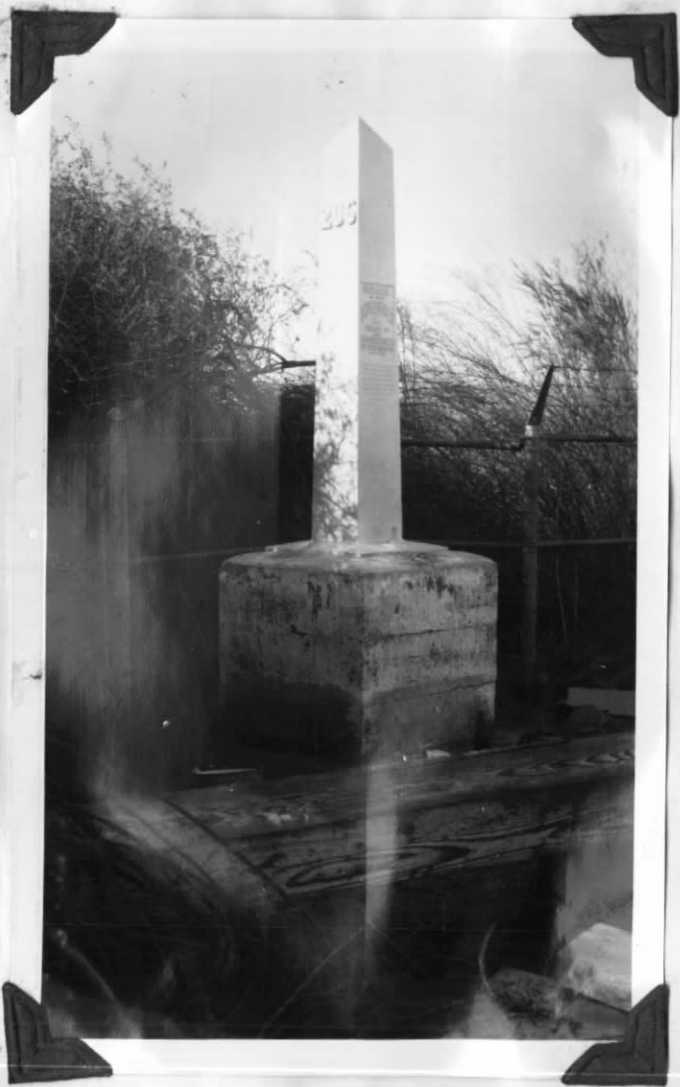
MONUMENT No 205

MONUMENT No. 205, on the left bank of the Colorado River. This iron monument had been washed away by the Colorado River. A new monument was erected, and an independent report on this subject has been submitted.-----

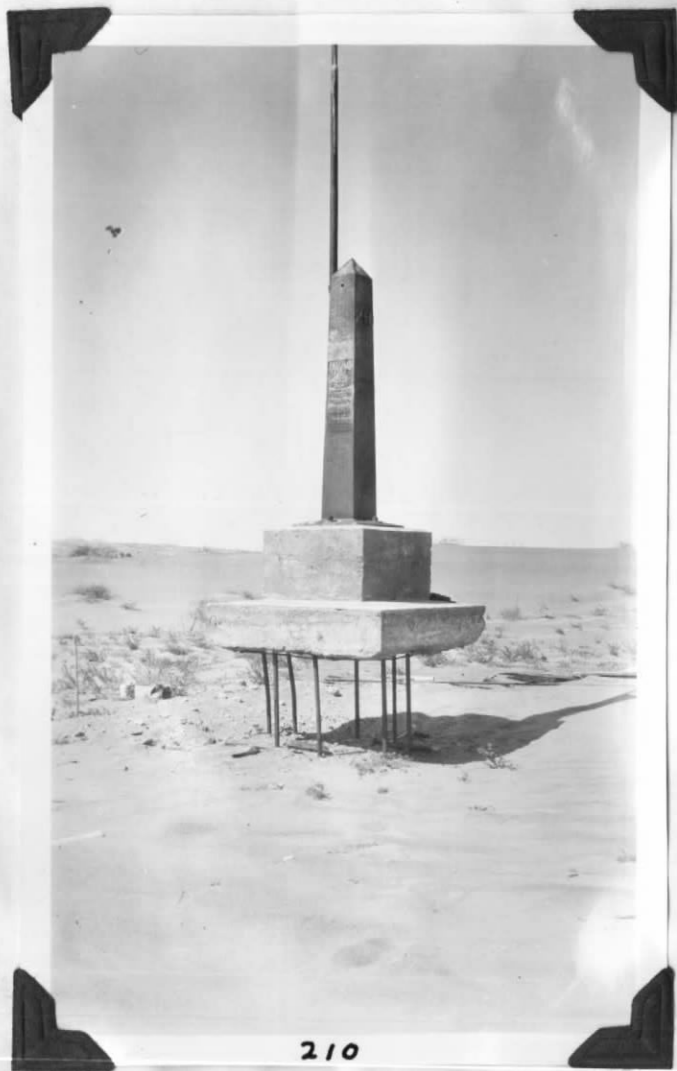
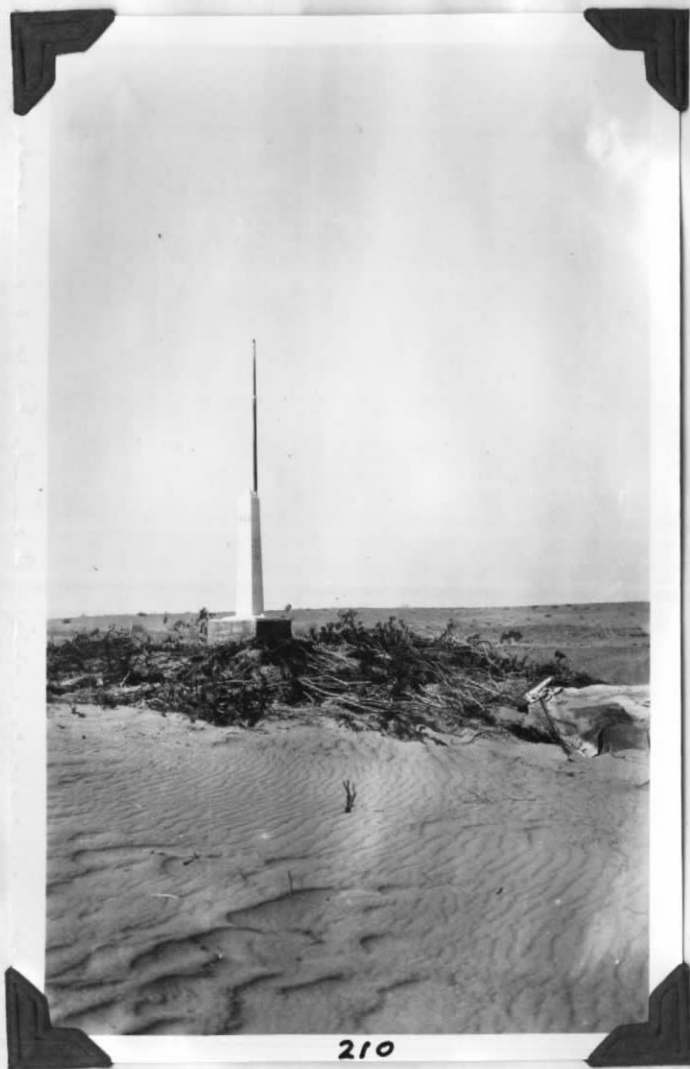
MONUMENT No 210

MONUMENT No. 210, in the sand dunes near Grays Wells. The sand had been blown from under the base of this iron monument, which stood supported on iron piles. Brush and sand were used to refill the space under the base and to prevent any further blowing away of the sand.-----

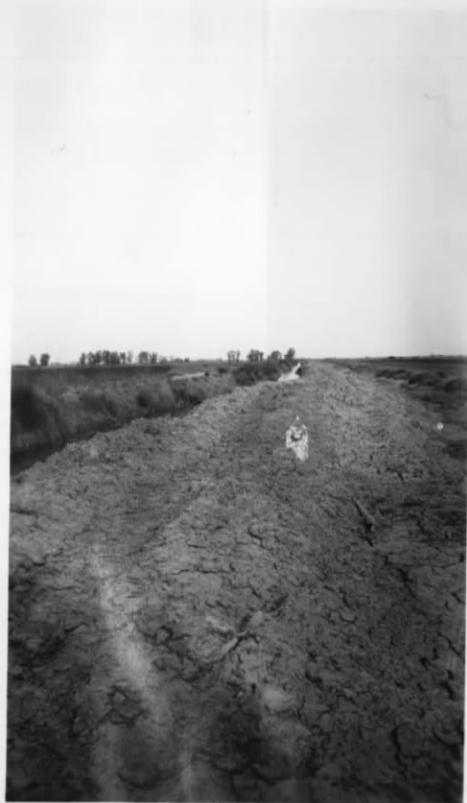
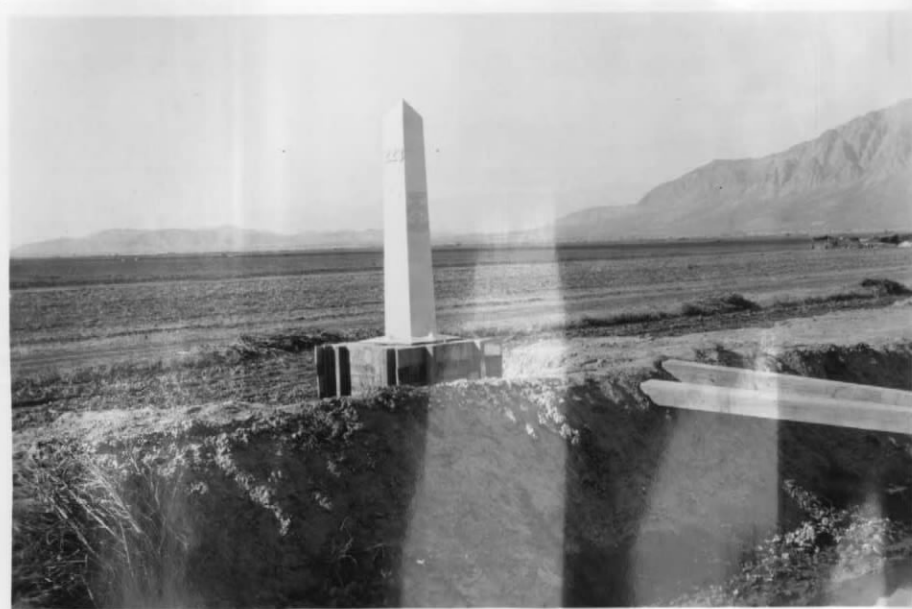
MONUMENT No 223

MONUMENT No. 223, near Signal Mountain. This iron monument was nearly buried under silt from the dredging of an irrigation ditch that runs just North of the International boundary line. The Imperial Irrigation District was held responsible for this burial and operations to pull out the monument and erect same on a new and higher concrete base were made by a party of employees of the Imperial Irrigation District under the direction of the Engineers of the International Boundary Commission. The elevation

of the top of the new base is -2.52 m. (below sea level).
