DESPRENDIMIENTOS DE TIERRA PROVOCADOS POR EL HURACÁN MITCH EN EL SALVADOR: INVENTARIO Y DESCRIPCIÓN DE CARACTERÍSTICAS SELECCIONADAS

Informe elaborado para la Agencia para el Desarrollo Internacional de los EE.UU.

Por: Anthony J. Crone, Rex L. Baum, David J. Lidke, Damon N.D. Sather, Lee-Ann Bradley y Arthur C. Tarr

Reporte de archivo abierto 01-444

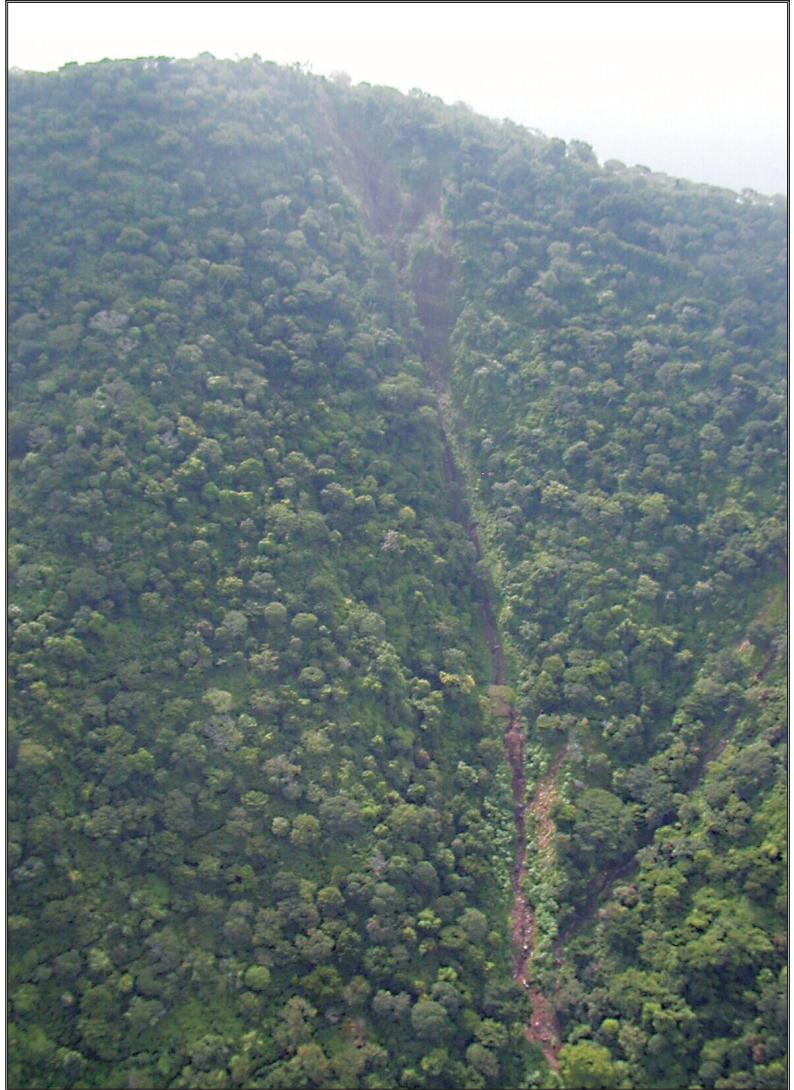
La mayor concentración de desprendimientos de tierra en esta área se localiza precisamente al oeste y al suroeste del Lago de Coatepeque (ilustración 2). La mayoría de estas fallas de pendiente se encuentran al oeste del lago, a lo largo y cerca del flanco este del Volcán Santa Ana O Ilamatepec. Al parecer, todos estos desprendimientos de tierra son fallas superficiales, y sólo unos cuantos de ellos dieron origen a canales de flujo de escombros con depósitos visibles en sus bases. Aunque algunos de los desprendimientos de tierra dañaron caminos locales, ninguno de ellos produjo daños evidentes a viviendas ni a infraestructura. El desprendimiento de tierra más cercano a un centro de población es el que se puede observar en el flanco oeste de Cerro Pacho, justo al este del pueblo de San Juan Las Minas El Chorizo (no aparece en el mapa de escala 1:50,000). Tanto las fotografías aéreas, como el reconocimiento de campo de este desprendimiento de tierra indican que se trata de una falla de pendiente superficial que produce modestos depósitos en la base de la pendiente durante tormentas de importancia; al parecer, no representa una amenaza significativa para el poblado cercano. Mediante el reconocimiento aéreo de la región, al sur y oeste del Lago de Coatepeque se descubrieron numerosos desprendimientos de tierra que se originaron después del paso del huracán Mitch. Posiblemente fueron causados por los sismos del 13 de enero y 13 de febrero (ilustración 4).

Figura 4. Vista de uno de los desprendimientos de tierra ocurridos recientemente en el área que se encuentra al sur y el oeste del Lago de Coatepeque. Estos recientes desprendimientos son posteriores a la fotografía aérea de enero de 1999 y es posible que hayan sido provocados por el sismo del 13 de enero, o por el del 13 de febrero.

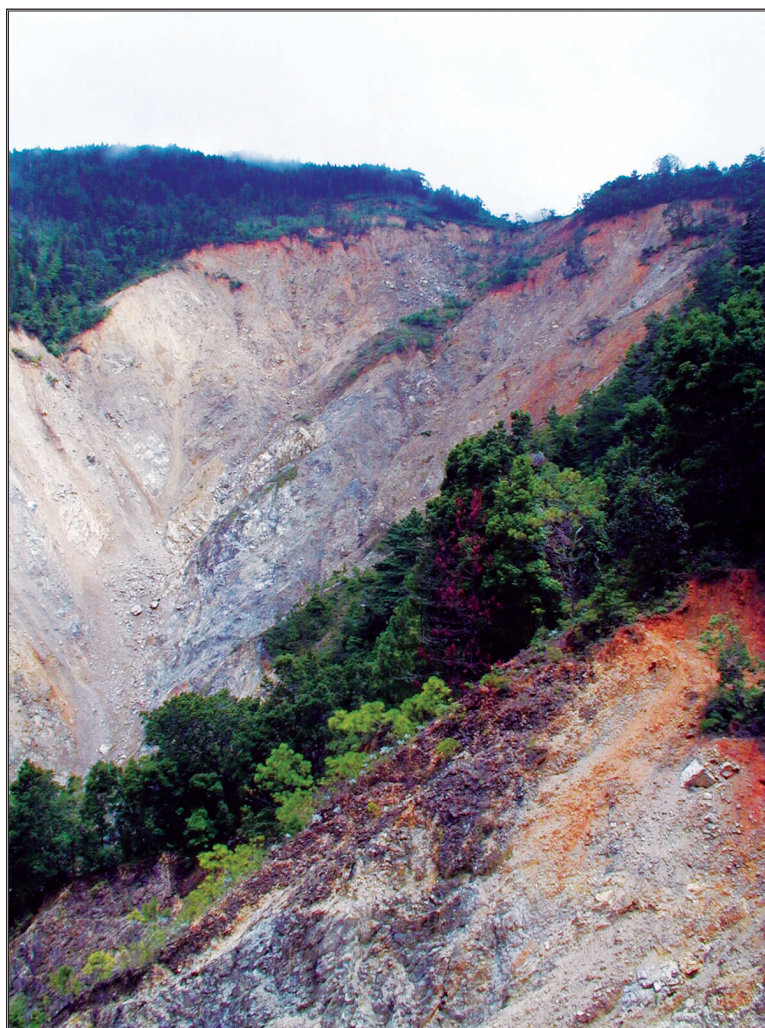
La tormenta provocó también un significativo retroceso de la grieta, en la punta del desprendimiento de tierra, lo que ocasionó la destrucción de un camino por el que se llegaba a la campiña cercana. El camino se volvió a abrir temporalmente. Sin embargo, los inestables bloques de la parte superior del desprendimiento continuarán desplomándose y acabarán por destruir el camino temporal.

Estos continuos desplomes son motivo de preocupación. Muchos de los bloques inestables de la parte superior del desprendimiento de tierra tienen un volumen de miles de metros cúbicos. El desplome simultáneo de muchos de estos bloques podría dar lugar en el Río La Palma o Los Pozos a una presa por efecto de los desprendimientos. Si el tamaño de la presa es suficientemente grande, se formaría rápidamente un lago detrás de la

presa. Una catastrófica falla de ésta podría liberar un importante flujo en dirección al valle. Un flujo como éste podría llegar a la Palma en cuestión de minutos. Si su volumen es suficiente podría inundar parte del pueblo. Afortunadamente el pueblo está de 5 a 10 m por arriba del canal del río. Sin embargo, una inundación de dimensiones catastróficas pondría en riesgo a varias partes del pueblo.

Figura 5. Vista nordeste de la parte superior del desprendimiento de tierra El Zompopera. El desplome de bloques inestables de la parte superior del desprendimiento de tierra destruyó una carretera, en la cresta de la cordillera. En la parte superior del desprendimiento quedaron muchos bloques inestables. El catastrófico desplome de estos bloques podría embalsar el Río La Palma, al fondo del valle.

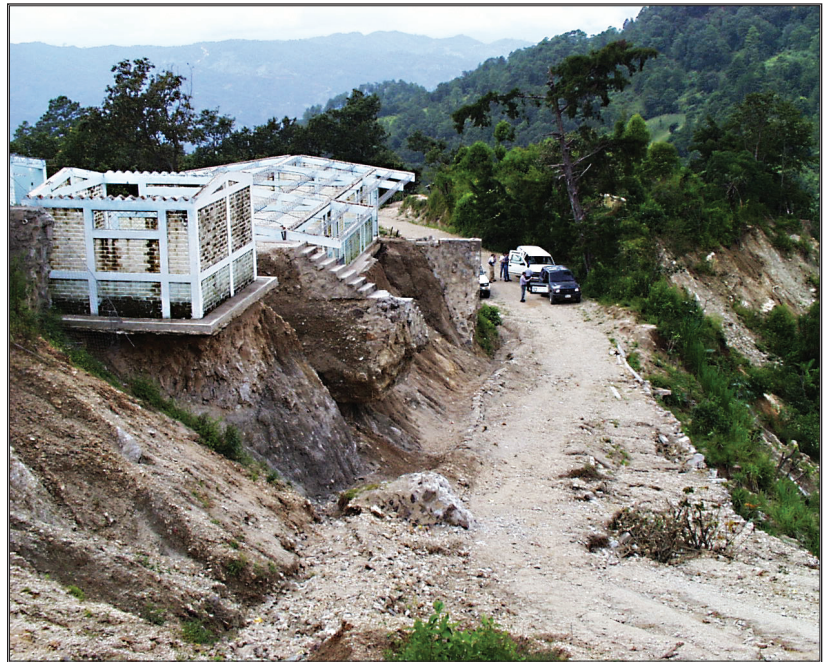
Figura 6. Vista del desprendimiento de tierra El Pinar y de la escuela abandonada. Se regularizó la pendiente de un nuevo camino que pasa por la punta del desprendimiento de tierra, el cual se deslizó hacia el valle del Río La Palma o Las Pozos, a la derecha. Es muy probable que los futuros desplazamientos del desprendimiento de tierra destruyan este nuevo camino.

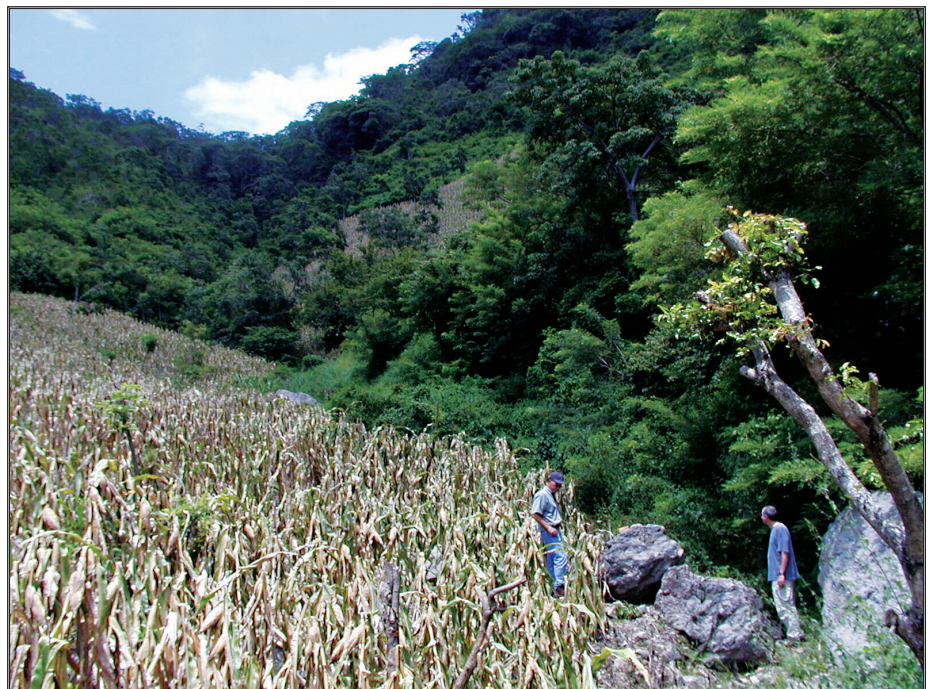
Figura 7. Vista del canal del flujo de escombros occidental y área fuente, en Cerro El Coyote. El área fuente del flujo se localiza en la cordillera, en la parte superior izquierda de la fotografía. La persona de la izquierda está sobre el dique del flujo de escombros, el cual se eleva de 3 a 4 m por arriba del fondo del canal. Nótese el canto rodado de 2 m de diámetro (abajo a la derecha) que fue transportado por este pequeño pero potente flujo de escombros.

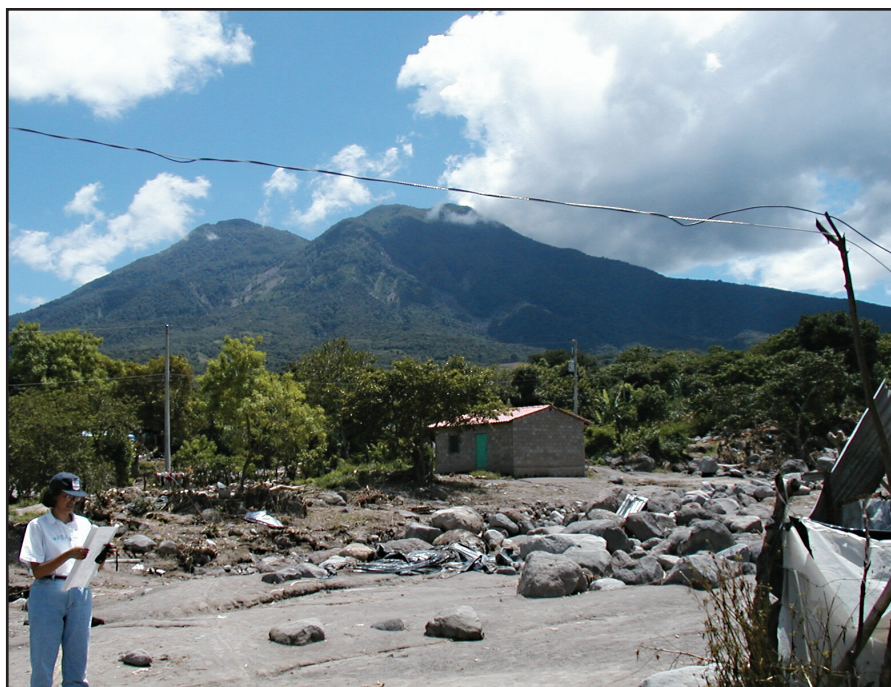
Figura 8. Vista del pueblo de Guadalupe, que resultó afectado por un flujo de escombros el 15 de septiembre de 2001. Los refugios temporales que aparecen al frente a la derecha fueron barridos por el flujo de escombros; éste se originó en las pendientes occidentales del Volcán de San Vicente, el cual se puede apreciar al fondo.

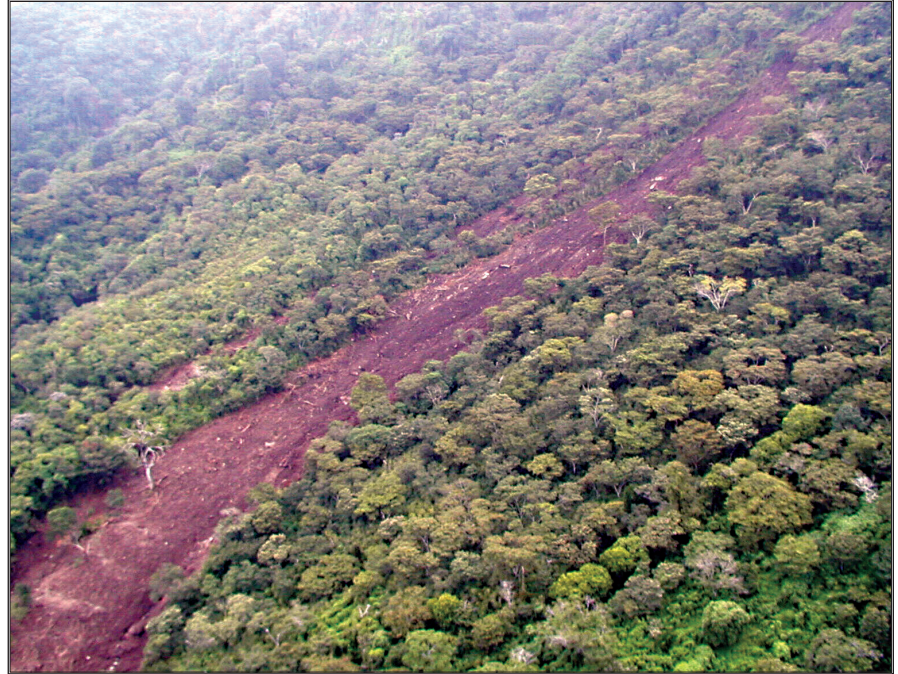
Figura 9. Vista aérea oblicua del área de la fuente principal del flujo de escombros, producido el 15 de septiembre de 2001 en el Volcán de San Vicente. Otros desprendimientos de tierra más pequeños que se produjeron en los bancos del canal y que se desplazaron pendiente abajo,

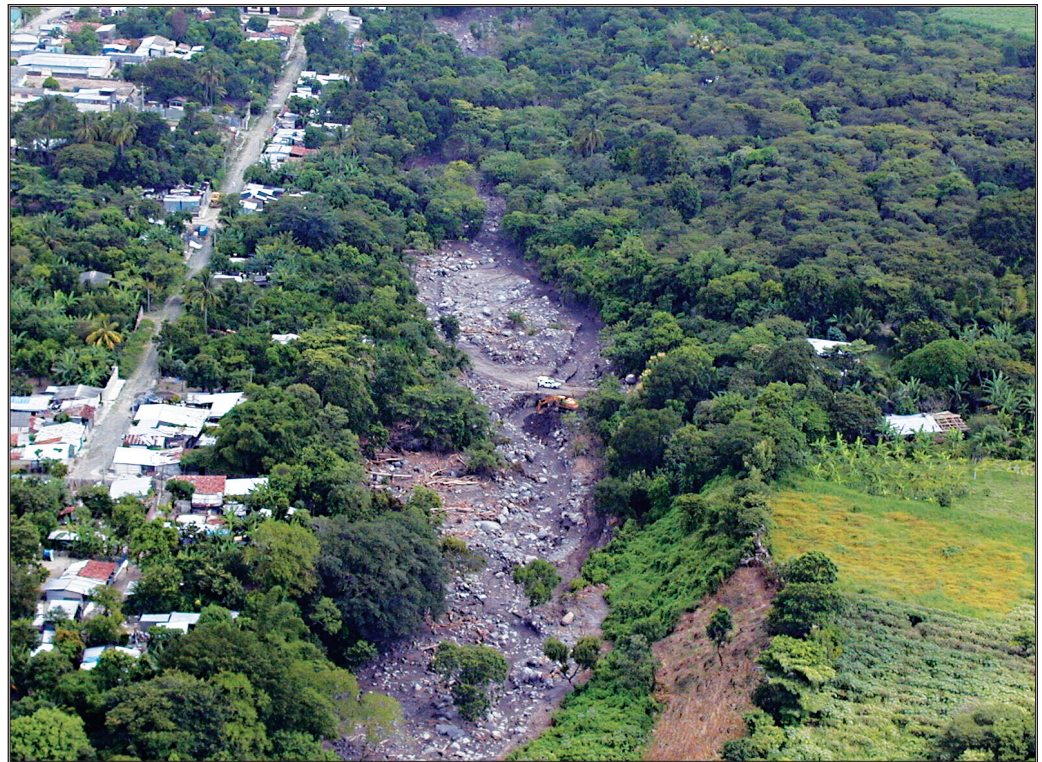
Figura 10. Vista aérea oblicua del flujo de escombros de la parte nordeste del pueblo de Guadalupe, ocurrido el 15 de septiembre de 2001. Muchos de los grandes cantos rodados del canal fueron transportados por el flujo de escombros.

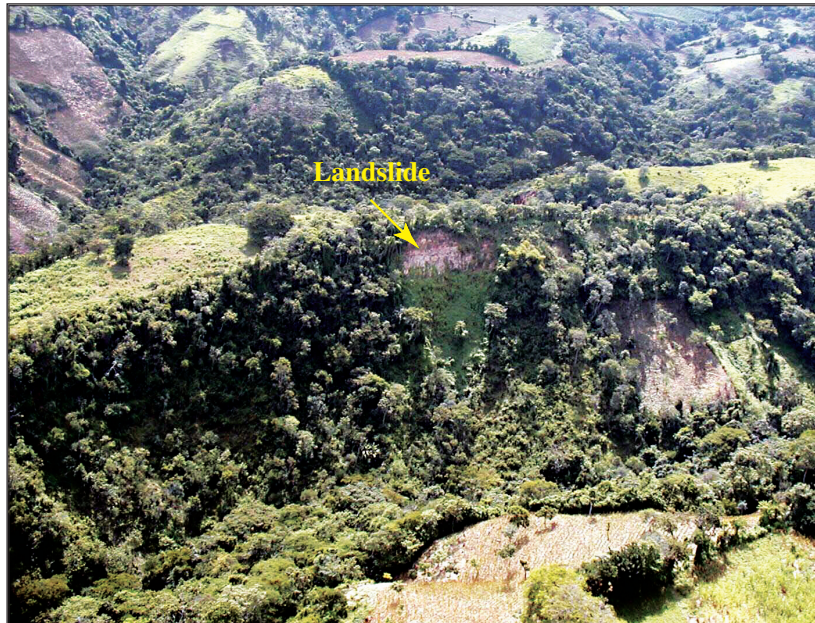
Figura 11. Grieta de un desprendimiento de tierra superficial cubierta parcialmente con vegetación, en el área ubicada al oeste de San Lorenzo. Durante el paso del huracán Mitch en esta área se produjeron docenas de pequeños desprendimientos de tierra superficiales similares a éste; sin embargo, fueron pocos los que ocasionaron daños de consideración.

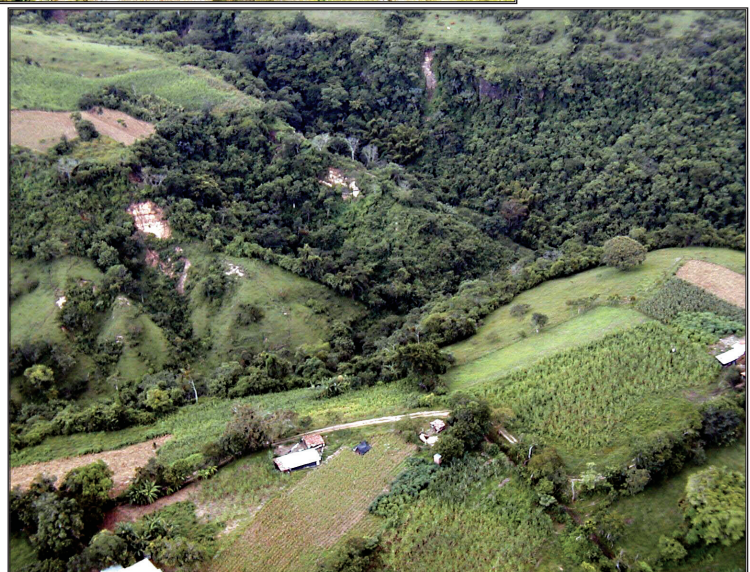
arroyos intermitentes. Se produjeron desprendimientos similares en el área a raíz del sismo del 13 de febrero de 2001 (figura 12). Estos desprendimientos siguen representando un riesgo menor para viviendas y caminos ubicados en la cima de las pendientes, dado que las grietas frontales de los desprendimientos continúan retirándose. Afortunadamente, son pocas las viviendas que están construidas en las laderas o en la base de los cañones, que es donde existe un riesgo considerable de que se produzcan desprendimientos.

Figura 12. Grietas de los desprendimientos de tierra provocados por el sismo del 13 de febrero de 2001, al oeste de San Lorenzo. Al igual que los desprendimientos de tierra provocados por el huracán Mitch, fueron pocos los daños de gravedad provocados por estos desprendimientos; sin embargo los continuos desprendimientos que se han presentado indican que estas pendientes son muy susceptibles a los desprendimientos de tierra.

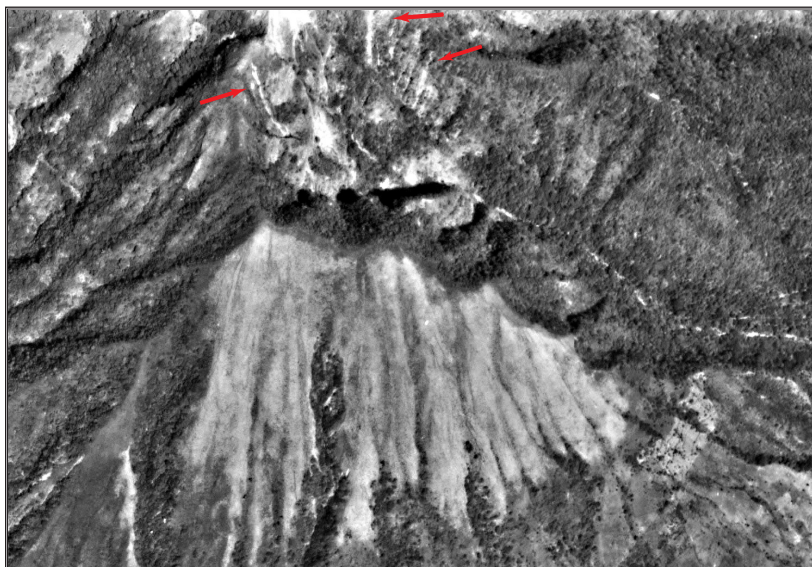
Figura 13. Parte de la fotografía aérea vertical (USGS R2 L2 F1) en la que se pueden apreciar flujos de escombros recientes (véanse las flechas) en el Volcán de Usulután. No fue posible cartografiar estos desprendimientos al no contar con toda la cobertura fotográfica de la cima del volcán.

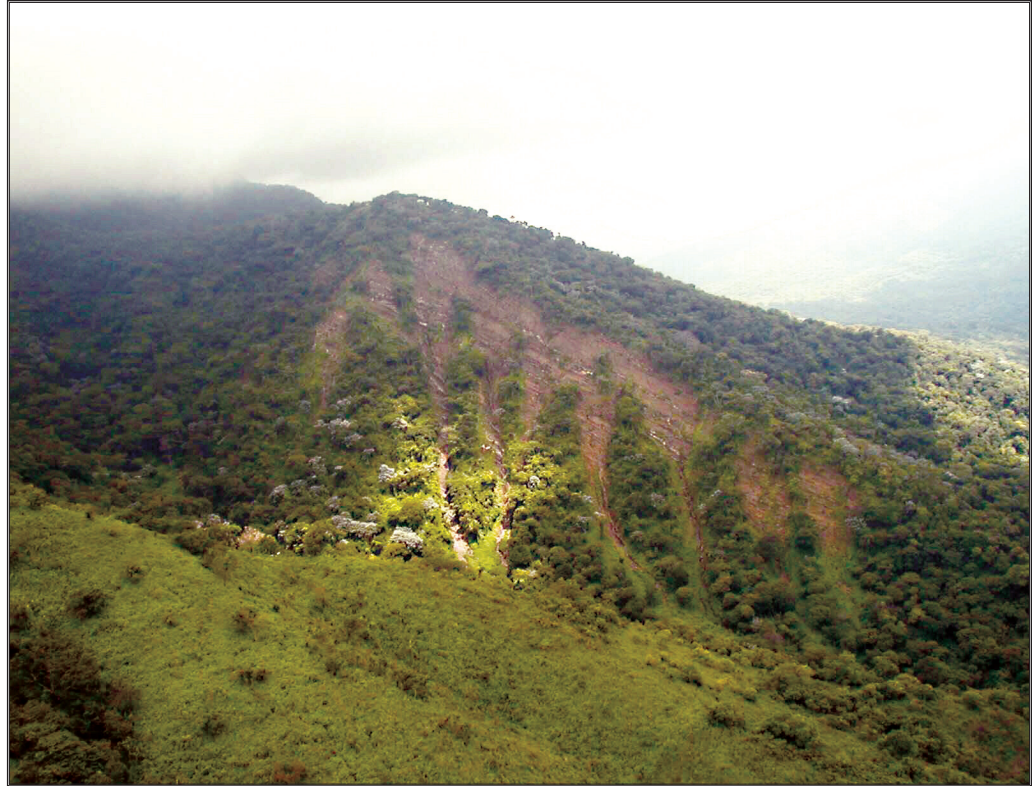
Figura 14. Grietas de los desprendimientos de tierra del Volcán de Usulután ocasionados por el sismo del 13 de febrero de 2001. En el volcán se produjeron numerosos desprendimientos como éste como consecuencia de las intensas sacudidas. En los próximos años, la erosión del volcán producirá grandes cantidades de sedimento que se depositarán en las áreas circundantes.

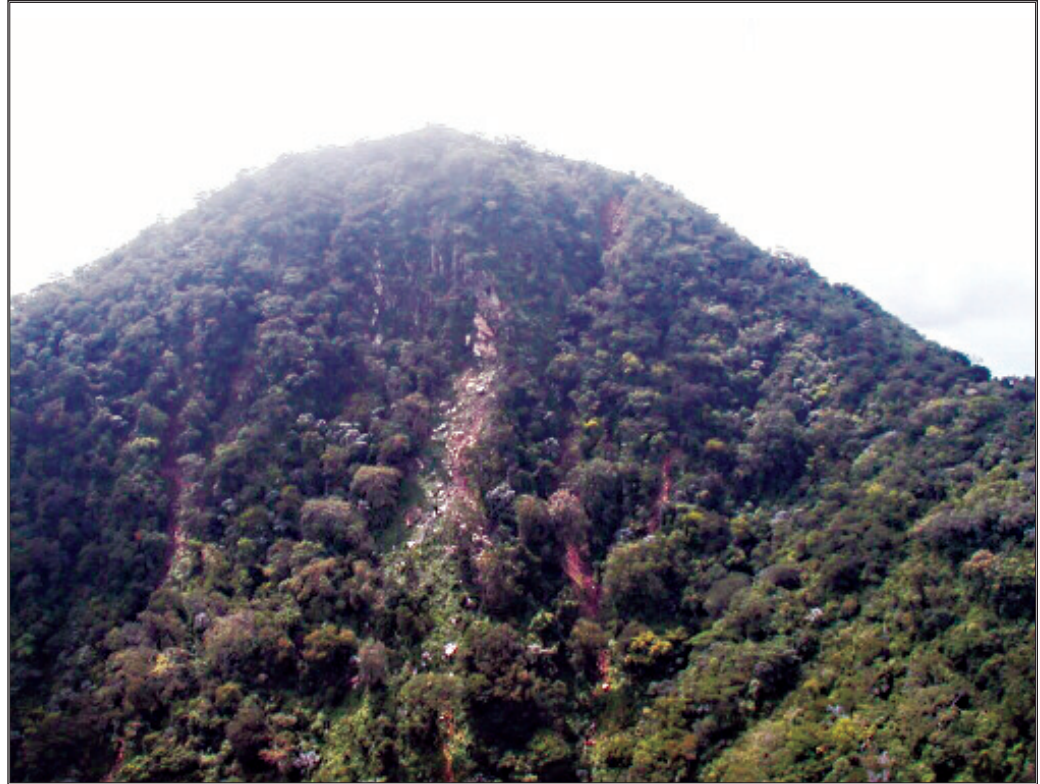
Dos desprendimientos de tierra que se produjeron al interior del borde del cráter del Cerro El Taburete son al parecer desprendimientos de tierra superficiales de coluvión y del residuo erosionado de roca volcánica (ilustración 10). El más largo de estos desprendimientos tiene unos 200 m de longitud y se originó en el borde del cráter; el segundo tiene unos 80 m de longitud y se inició en la parte media de las paredes del cráter. En el campo pudimos observar varios desprendimientos de tierra dentro del borde del cráter, así como en la parte externa del volcán. Estos desprendimientos se activaron por el sismo del 13 de febrero de 2001 (figura 15).

Figura 15.
Desprendimientos de tierra al interior del cráter del Cerro el Taburete, posiblemente causados por el sismo del 13 de febrero de 2001. A consecuencia del sismo se produjeron desprendimientos de tierra similares, tanto en este volcán como en volcanes cercanos. Es probable que los desprendimientos de tierra superficiales de esta área ocasionados por el huracán Mitch hayan sido muy similares.

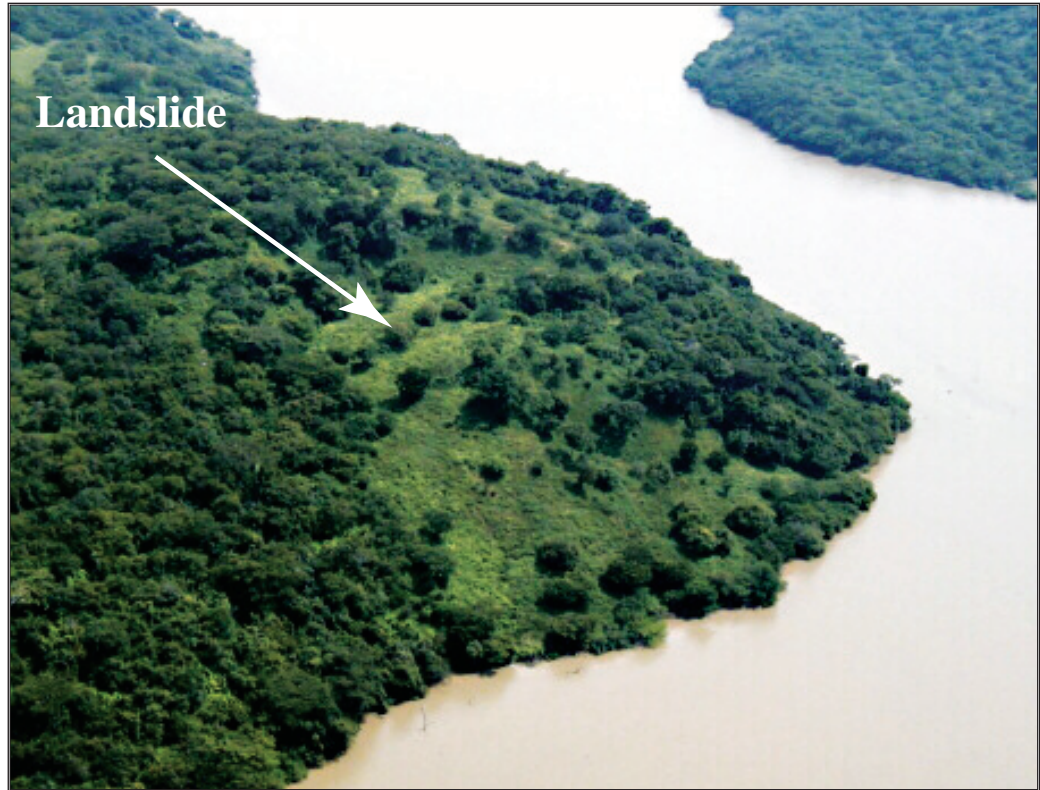
Figura 16. Gran desprendimiento de tierra inactivo previo al huracán, en la ribera del Embalse 15 de septiembre. En caso de reactivarse, un desprendimiento de tierra como éste podría bloquear parcialmente la presa; sin embargo está lo bastante corriente arriba de la presa como para no interferir con el funcionamiento de la presa o el de las instalaciones hidroeléctricas.

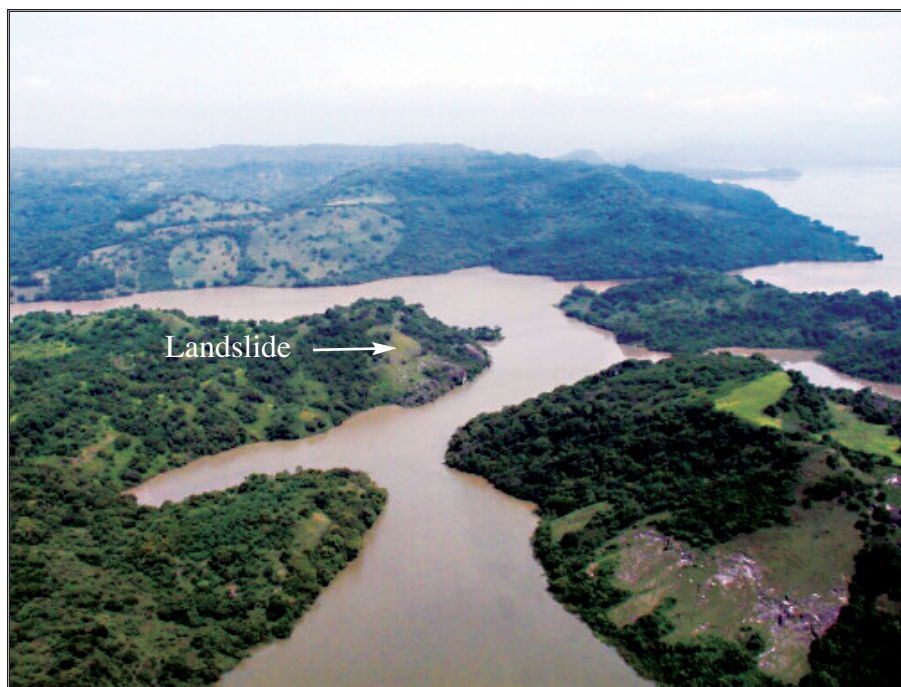
Figura 17. Desprendimiento de tierra superficial en la ribera del Embalse 15 de septiembre. Cuando se tomó esta fotografía en septiembre de 2001, la grieta estaba casi totalmente cubierta de vegetación.

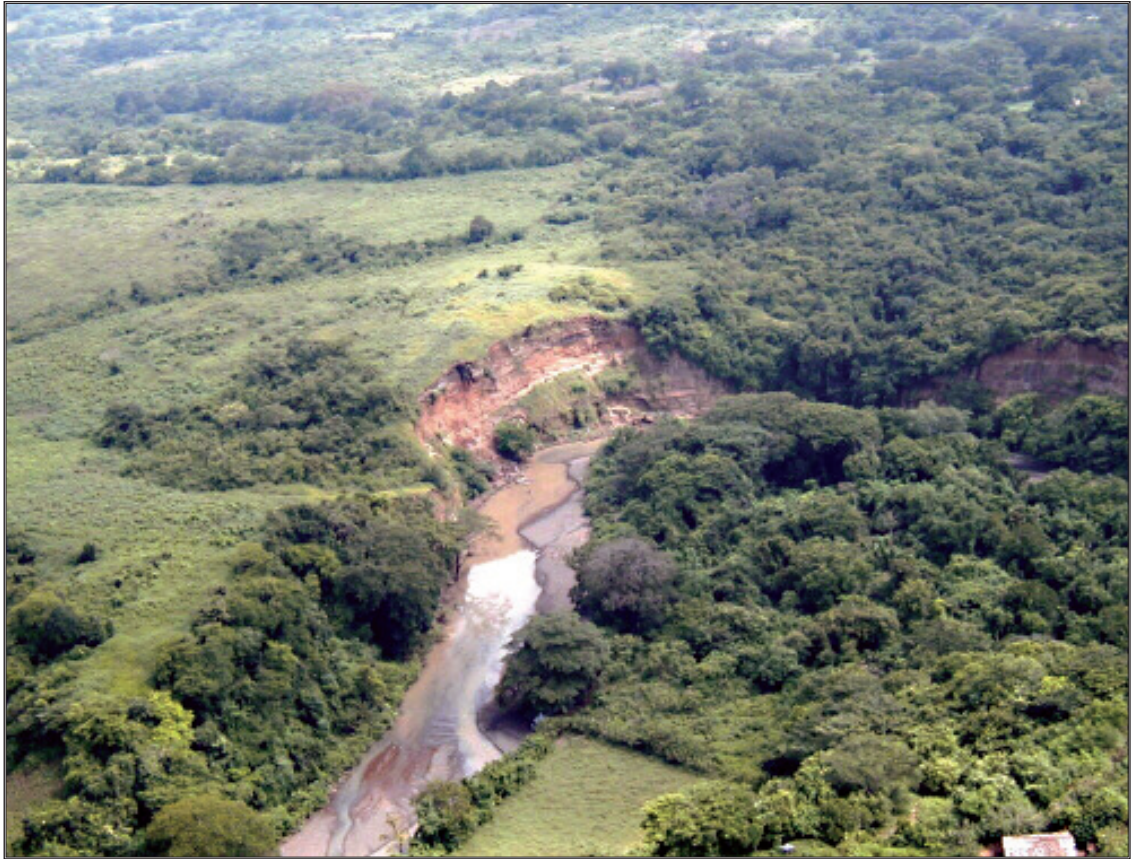
Figura 18. Falla en la ribera del Río Gualcho, unos 4 km corriente arriba del Embalse 15 de Septiembre. Es probable que esta falla y otras similares producidas a lo largo del Río Gualcho hayan sido producto de la acelerada erosión ocasionada por el gran caudal provocado por el huracán Mitch.

las, ya sea por volcadura o por depresión (figura 18). Es muy probable que la falla de la ribera en estos sitios ya estuviera presente antes del paso del huracán Mitch; sin embargo, muchas de las grietas y depósitos son bastante recientes. Es posible que el aumento del caudal del Río Gualcho durante el paso del huracán Mitch haya acelerado estas fallas.
