EXPLOTACION Y MANTENIMIENTO

BOLETIN No. 144

Junio de 1988

**UNITED STATES DEPARTMENT OF THE INTERIOR
BUREAU OF RECLAMATION**

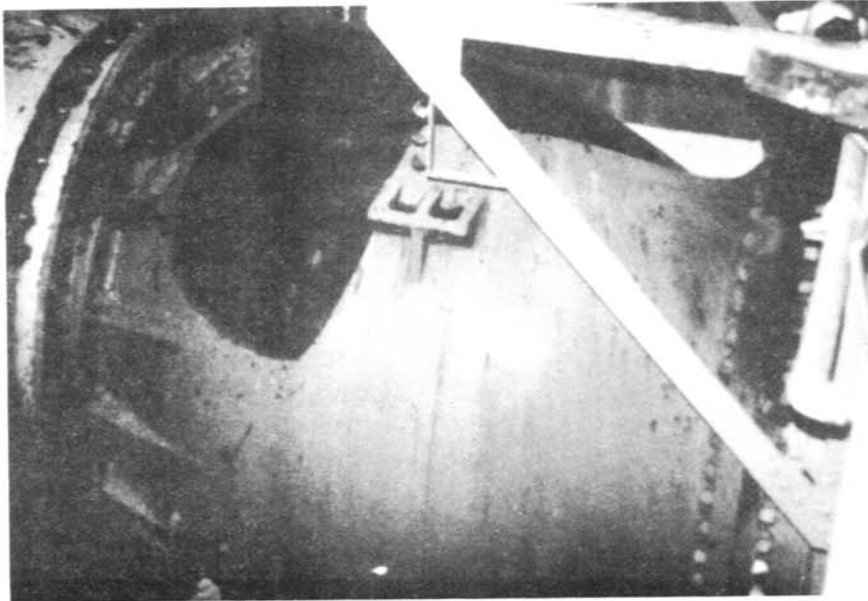
Foto 1.--
Presa de Bartlett
Arizona

En enero de 1984, una válvula de aguja se reventó (fotos 1 y 2) en la presa de Bartlett en el estado de Arizona en el momento en que el operador trataba de reducir el caudal que pasaba por la válvula. Este accidente causó la muerte del operador.

Este accidente y el que se mencionó más arriba, fueron causados por aire atrapado en las cámaras de operación de las válvulas debido a errores cometidos por los operadores. Por consiguiente, el objetivo del Programa de Investigaciones de Válvulas de Aguja era el de reducir las situaciones de confusión y de posible mala operación que pudieran contribuir a poner en peligro al operador.

Válvula de aguja de
168 cm, después de
reventarse. Se
arrojaron grandes
secciones del cuerpo
de la válvula

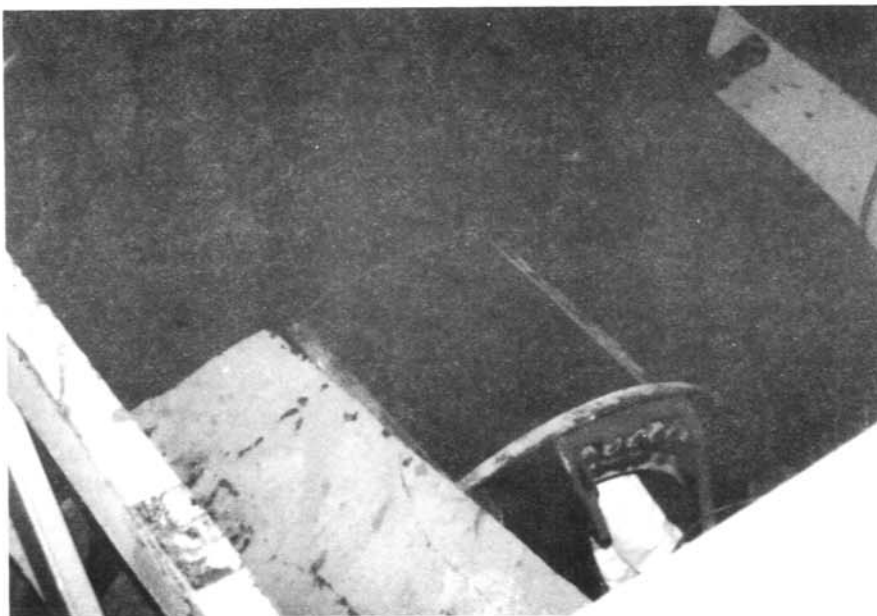
Foto 2.-
Presa de Bartlett
Arizona

Vista por encima de
la reventada válvula
de 168 cm. El
forro de la válvula
consiste de medio-
acero de 5 cm de
espesor. El puesto del
operador estaba
directamente por
encima del roto de
la apertura.

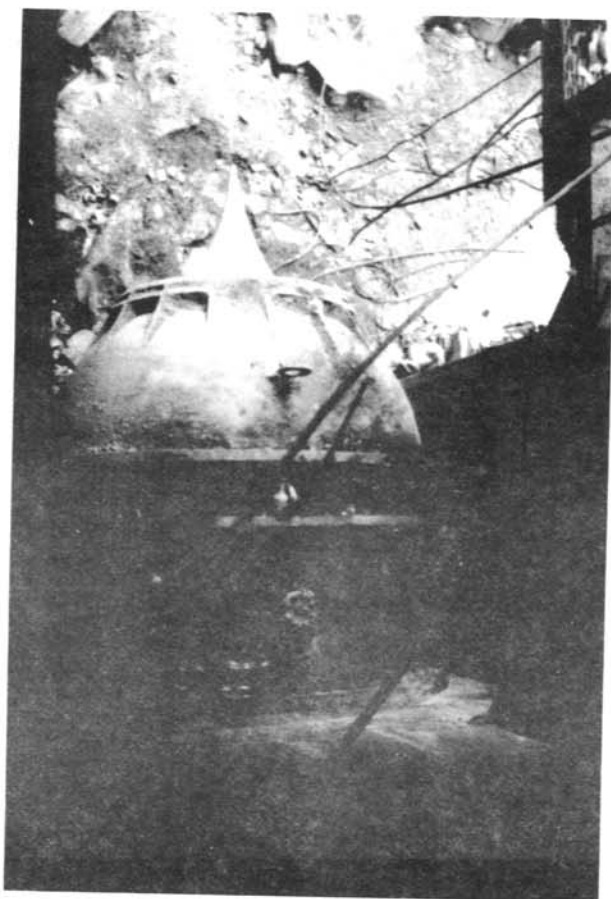
Foto 3.-
Presa de Pathfinder
Wyoming

Vista por encima de
una válvula de aguja
de 147 cm. La parte
frontal del cuerpo de
la válvula se viene
sacando con gatos
mecánicos e hidráulicos

Se han reemplazado las válvulas de aguja en la presa de Pathfinder en el estado de Wyoming (fotos 3 a 7, inclusive) y en la presa de Echo en Utah (fotos 8 a 12, inclusive). Se anticipa que todas las válvulas de aguja activadas por agua del Bureau serán reemplazadas finalmente para el año fiscal de 1991.

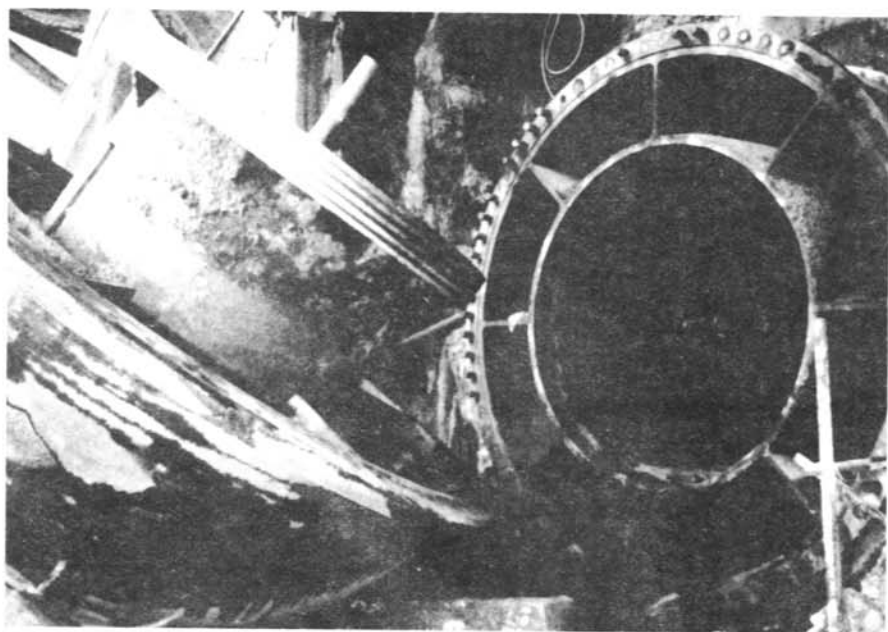
Foto 4.-
Presa de Pathfinder
Wyoming

Válvula de aguja de
147 cm.
El resto de la válvula,
después de removerse
la aguja y la parte
frontal del cuerpo
de la válvula. Nótese
la condición de las
superficies interiores
de la válvula.

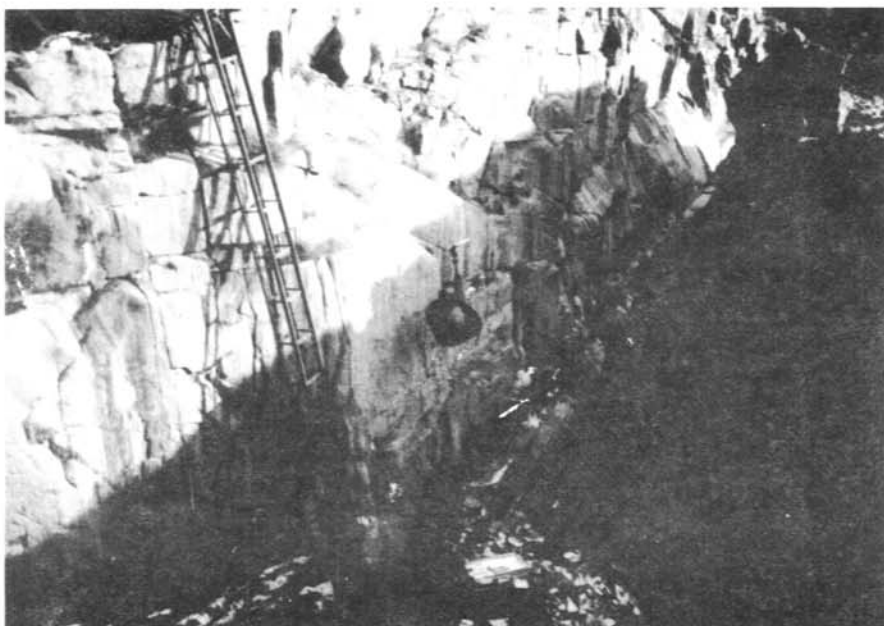
Foto 5.-
Presa de Pathfinder
Wyoming

Se remueve la parte frontal del cuerpo de la válvula y la aguja, indicados en la foto 4. Esta pieza pesa unas 17 toneladas.

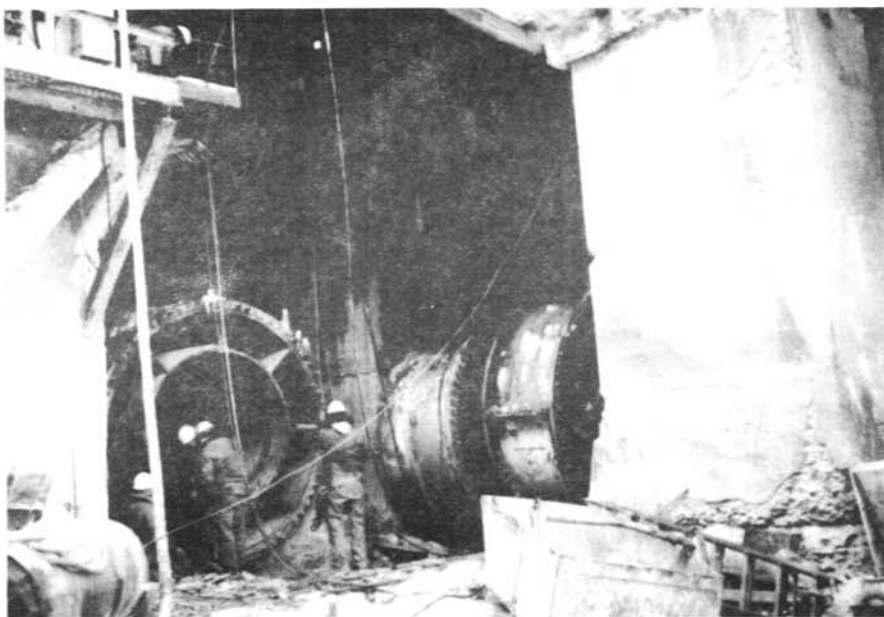
Foto 6.-
Presa de Pathfinder
Wyoming

Removida en progreso de la válvula de aguja de 147 cm. Se tuvo que despegar la parte central del cuerpo de la válvula (al fondo) para poder sacarla.

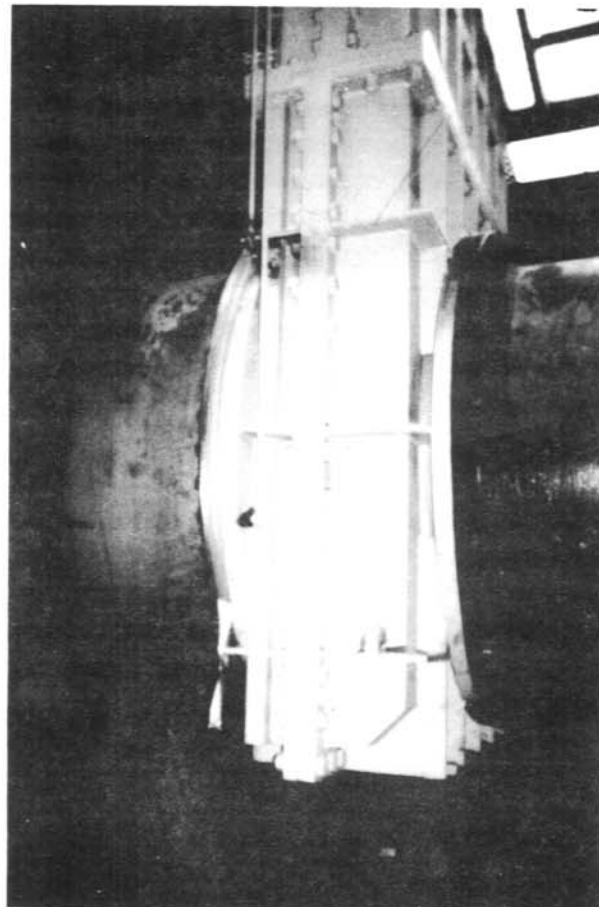
Foto 10.-
Presa de Echo
Utah

Compuerta de chorro
de 152 cm, instalada.
Esta compuerta
reemplazó una válvula
de aguja de 152 cm.
Nótense las extensiones
de tubería que llevan
la descarga de la
compuerta a través
de la pared.

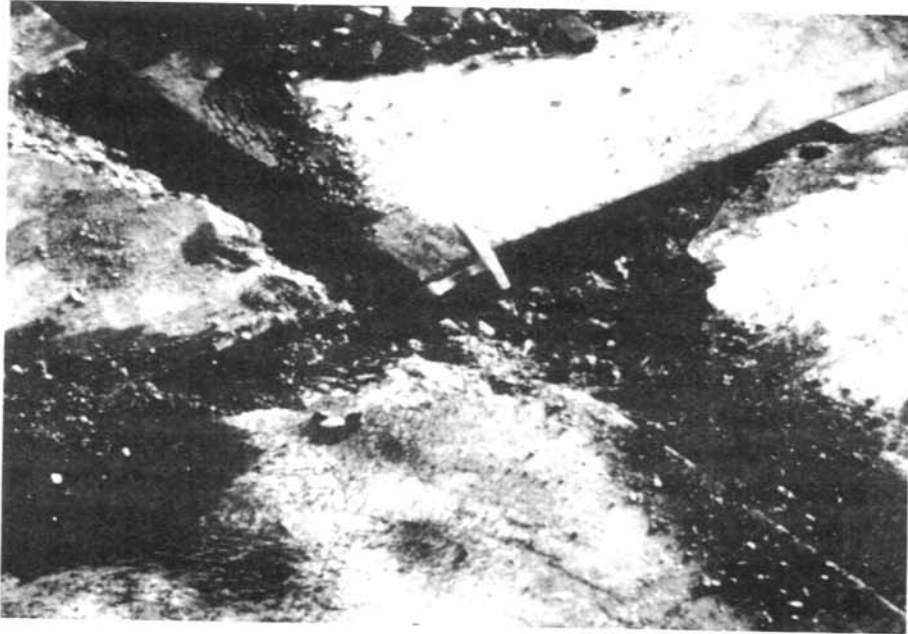
Foto No. 1.- La Presa de Webster. Ejemplo de extremo deterioro localizado. 10/72

Causas: Las grietas "D" están asociadas con la mala calidad de los agregados que tienen fisuras y/o juntas de arcilla que pueden absorber una cantidad considerable de agua. Al congelarse el agua, ocurre una expansión en los agregados, agrietando el hormigón. Las grietas se encuentran típicamente a lo largo de las juntas por las cuales el agua penetra en el hormigón. El vertedero de la presa de Webster está particularmente afectado por esta acción puesto que cada loza del vertedero se encuentra de 0,6 a 2,54 centímetros por debajo de la loza situada más arriba de la junta de contracción. Esta solía ser la práctica en los tiempos en que se construyó la presa, pero ya no concuerda con las actuales normas para superficies por las que corren caudales de alta velocidad. Esta depresión forma un depósito de agua, la que con el tiempo llega a filtrarse a través de las juntas.

Remedio: En 1973, se seleccionaron zonas de ensayo y se utilizaron varios productos selladores para tratar las grietas "D". Las zonas de avanzado deterioro fueron descantilladas, limpiadas, y reparadas con hormigón epóxico que contenía cemento de baja alcalinidad.

Los perímetros de las zonas deterioradas fueron aserrados hasta una profundidad de 5 centímetros para que el nuevo hormigón no tuviera bordes biselados. Se sacó luego el hormigón deteriorado hasta una profundidad de 8 centímetros. Se vertió hormigón nuevo con juntas verticales aserradas de adherencia epóxica. Luego se cubrió la nueva capa de hormigón con unos tapetes viejos, manteniéndose húmeda por un periodo de 30 días.

Conclusion: Deberán realizarse reparaciones anuales hasta que todas las juntas deterioradas hayan sido reparadas. Las grietas "D" pueden evitarse al realizarse las debidas pruebas petrográficas de los agregados.

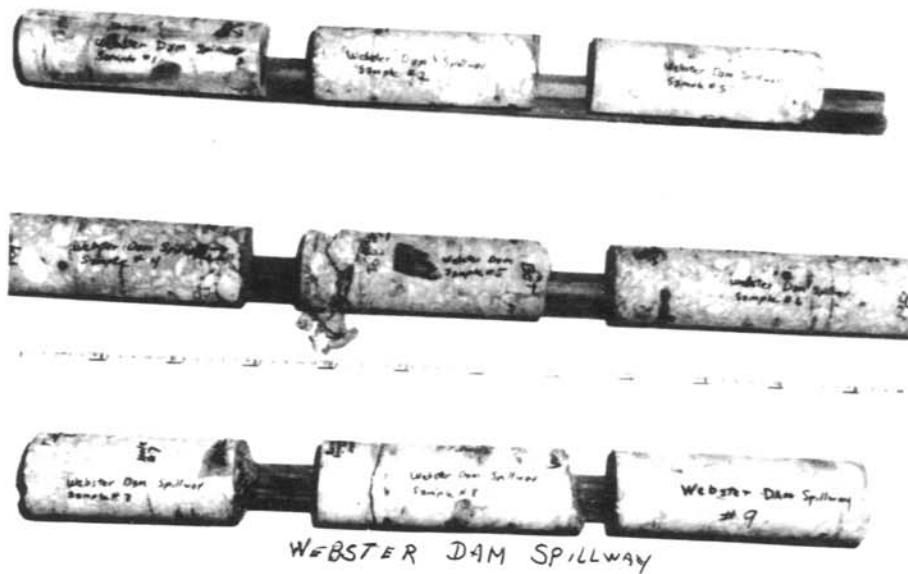
Después de haberse sacado un gran volumen de hormigón deteriorado, la enorme profundidad y anchura de las zonas afectadas inquietaron al encargado del embalse. Por medio de un análisis de núcleos de hormigón, realizado en 1973 por la Rama de Hormigón y Estructuras en el Centro de Ingeniería e Investigaciones, se descubrió que el problema se debía a grietas "D" (depósito o deterioro) asociadas con la baja calidad de los agregados y con los ciclos de hielo/deshielo. Se le advirtió al encargado de cesar todas las reparaciones hasta nuevo aviso. Después de una investigación de la condición del hormigón, se concluyó que la masa de hormigón

Foto No. 3.- La Presa de Webster. Los núcleos Nos. 1, 5 y 8 de fracturas cerca de la superficie fueron sacados de las lozas de la solera próximas a las zonas de visible deterioro. Los núcleos Nos. 2, 3 y 4 son del centro de las lozas de la solera y parecen ser sanos. El núcleo No. 6, obtenido en la pared de pie, y el No. 7 en la cubierta de la galería, son también sanos. 2/11/72
