EXPLORACION Y MANTENIMIENTO HIDRAULICO

Boletin No. 150

Diciembre de 1989

Recomendaciones para eliminar árboles y plantas
de presas de tierra, diques y canales
Reparación de conducciones - Rehabilitación del
conducto de descarga Pittsford
Nuevas normas de seguridad
Una Agencia para una variedad de sitio turísticos
Rehabilitación del pozo de compuertas de la Presa Crow
Las aspersiones de cinc seguirán cobrando aceptación
Metalización de compuertas de vertedero -
La Presa Blue Mesa
Advertencia tocante a revestimientos por aspersión
térmica en la reparación o protección de turbinas o
bombas grandes contra la cavitación
Enfoque en la Presa Bartlett y su embalse
Informe tocante al Índice de Costos

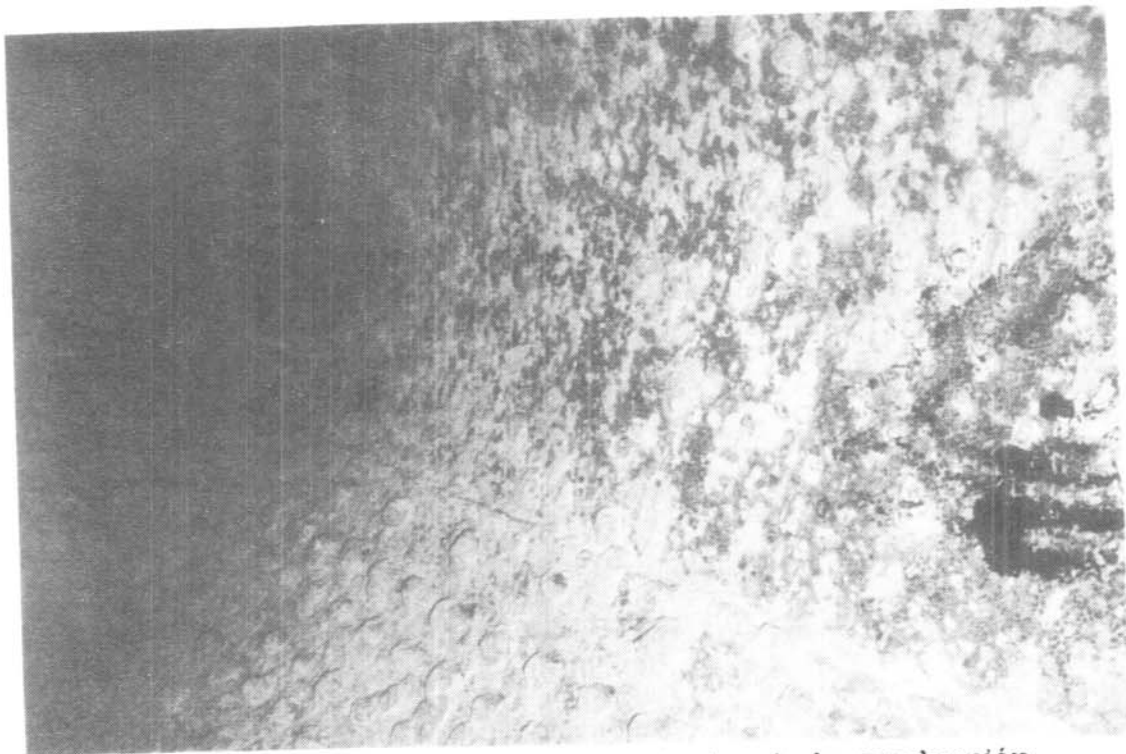
En el interior limpiado de la tubería se veían picaduras esparcidas causadas por la corrosión galvánica. Se tomó cuidado para detectar cualquier configuración de picaduras que concentraría gravemente la tensión del arco de la tubería. Se dió particular atención al área de las indentaciones longitudinales del Lock-Bar. Ni esa área ni la placa inmediata tenían corrosión significativa. Agrietamiento del material no era evidente y, por la mayor parte, las picaduras no concentraban las tensiones de la cascara sobrepasando niveles tolerables. Las cabezas de roblones en las juntas circunferenciales no mostraban ningún deterioro inaceptable. Porciones de la conducción que fueron desenterradas mostraban mínima corrosión en el exterior de la tubería, y la capa bituminosa exterior estaba en buenas condiciones. Basado en estos descubrimientos, se consideró la reparación y reuso de la conducción existente. La estimación de 25.000 picaduras reveladas por el examen visual eliminaba como solución práctica un intento de localizar y soldar todos los minúculos agujeros que presentaban un goteo potencial. Los procesos de arenado por soplete y pintura del interior podrían inhibir más corrosión, pero no brindarían ninguna protección contra las fugas diminutas. Parecía deseable investigar la posibilidad de revestir la tubería. Por lo tanto, varios vendedores de revestimientos de hormigón y fibra de vidrio fueron consultados. Algunos surtidores de revestimientos de hormigón no recomendaron el uso de un forro de hormigón en este caso, debido a la exposición de la tubería a la acción del hielo-deshielo y a la velocidad relativamente alta del caudal de agua.

Figura 1.- Condición de la superficie interior de la conducción antes de prepararla para reparaciones. Nótese que las cabezas de los roblones aumentan la rugosidad de la superficie.

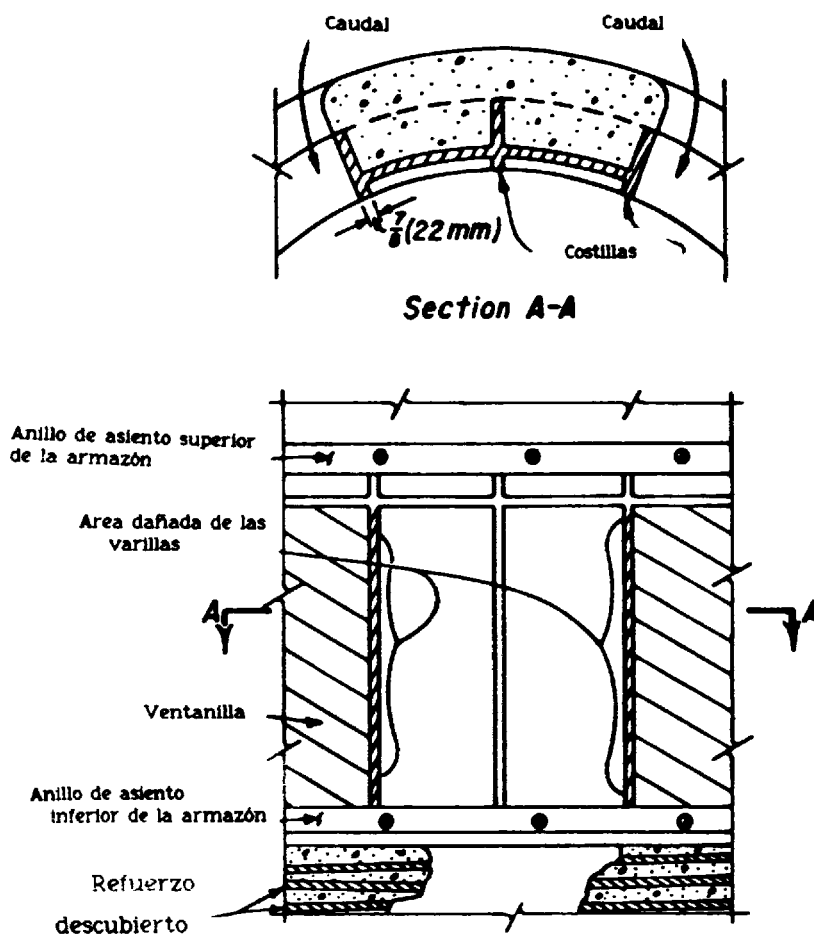
La superficie interior de las costillas verticales (figura 3) de las armazones de las compuertas superiores e inferiores habían sido dañadas. Las costillas adyacentes a las ventanillas habían padecido erosión y el movimiento radial fluctuante de la compuerta en diferentes aperturas había ocasionado la separación de las costillas de la armazón. Por encontrarse encajada en hormigón la armazón de la compuerta, el costo de reemplazarla hubiera sido muy elevado. Asimismo, por ser de hierro fundido, su reparación con técnicas de soldadura convencionales hubiera sido difícil. Sin embargo, la soldadura molecular, una tecnología moderna que usa materiales de patente para reparar áreas metálicas dañadas, puede usarse para reparar el tipo de daño encontrado en la presa Crow. La mezcla de una base y un solidificador para formar un compuesto con características contra el asentamiento y la retracción, y un corto tiempo de curado, es ideal para aplicaciones en condiciones de acceso y de trabajo limitadas y difíciles. Una vez curado, el material tiene las propiedades mecánicas de un acero de bajo carbono y puede maquinarse o molerse para una calibración final.

Figura 3.- Daños a la armazón de la compuerta

Los procesos de reparación incluan la eliminación de todo contaminante de las superficies, limpieza por soplete con escoria de cobre, mezcla y aplicación de Belzona Molecular Ceramic R-Metal*. 2 horas de curado, medición y reaplicación del material de reparación hasta que la acumulación fuera satisfactoria, seguido por una capa final pintada con unos 0.25 a 0.38 mm de Belzona Molecular Ceramic S-Metal* para dar mayor protección contra la erosión y corrosión.

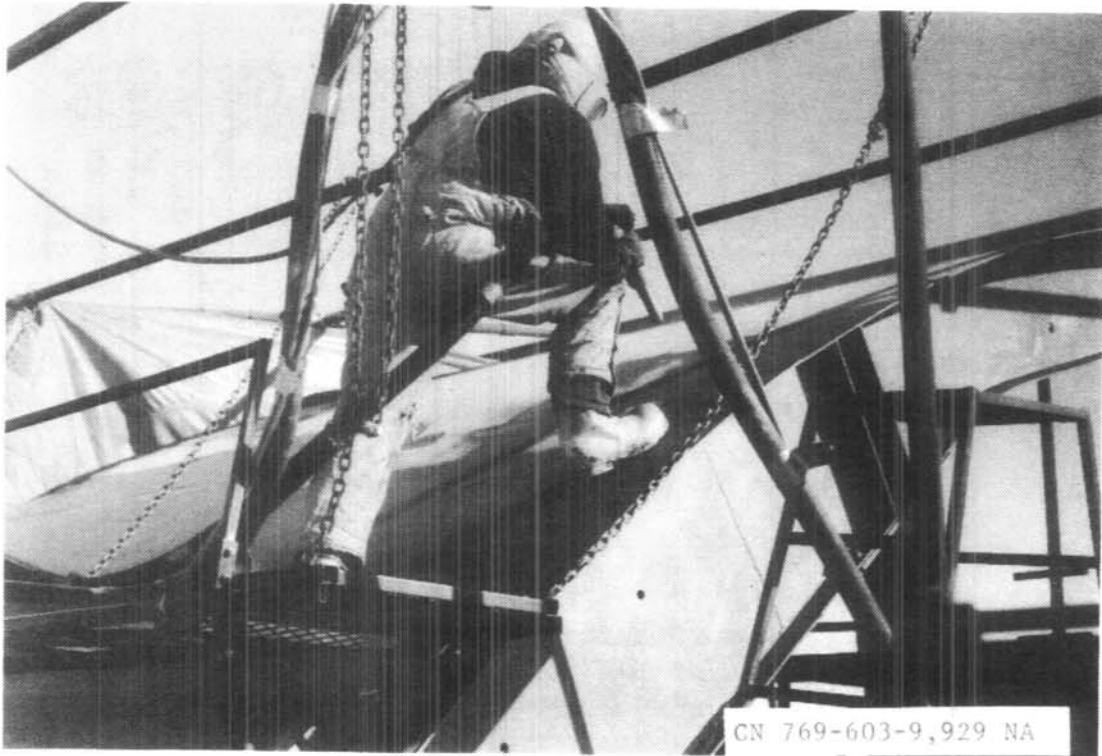
Las compuertas tenían una capa de pintura VR-6 en condiciones variando de buenas en ciertas partes a otras muy corroídas. Antes de empezar el trabajo en el sitio, el contratista había llevado las barras de sujeción a su taller en Glenburn para experimentar con la remoción de la pintura VR-6, notando que la arena silícea no eliminaba bien la pintura. El producto más eficaz fue la escoria de carbón, o "diamante negro", con abrasión de 20-40 Rc.

Foto 1.- El Canal McCluskey. Se utiliza un abrasivo de escoria de carbón para quitar la pintura VR-6 de la cara exterior de la compuerta sur en la Sección 3A, New Johns Lake. 4/3/89
