EXPLORACION Y MANTENIMIENTO HIDRAULICO

BOLETIN NO. 153

Septiembre de 1990

UNITED STATES DEPARTMENT OF THE INTERIOR
Bureau of Reclamation

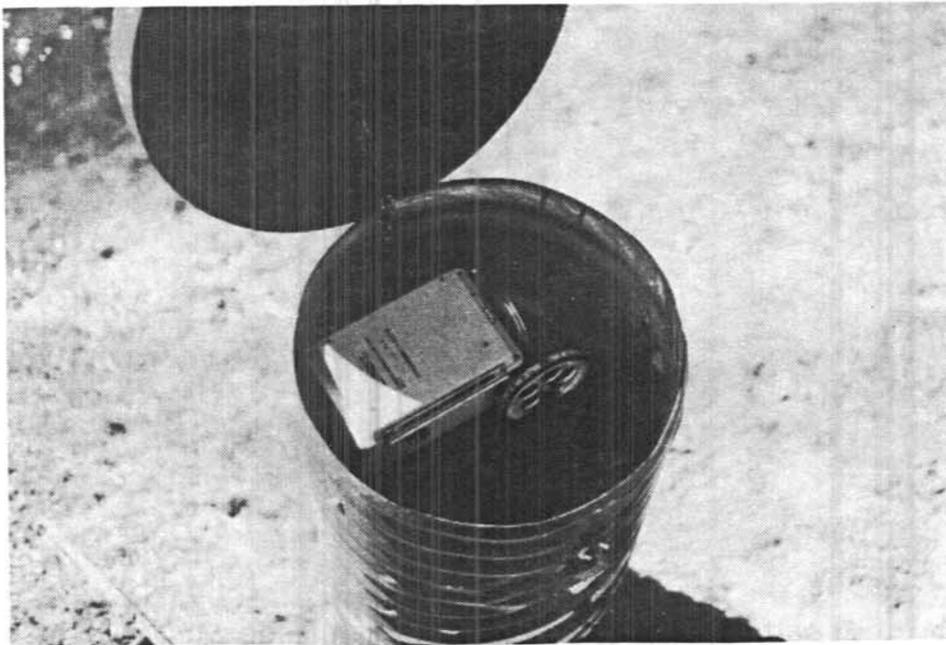
En el verano de 1989, la división de riego Alberta Agriculture notó repetidas fallas de sus registradores de datos instalados en tuberías de metal corrugado y pozos de medida de acero. Los instrumentos de reemplazo funcionaban por dos semanas y luego fallaban también.

Brian Cook, tecnólogo en electrónica, cree que el problema ocurre cuando la tubería metálica o cualquier otro metal en contacto con el suelo húmedo se convierte en un acumulador primitivo o célula galvánica que produce de 0,7 a 1,1 voltios. Este voltaje, junto con la alta humedad presente en los pozos de medida o de inspección, es suficiente para destruir casi todos los instrumentos y computadoras basados en micro chips. Donde sea posible, sugiere que los equipos electrónicos sean instalados en pozos de medida de PVC, vidrio hilado, hormigón, u otros materiales no conductivos.

Alberta Agriculture ya no utiliza tubos de metal corrugado ni pozos de medida de acero para abrigar sus registradores de datos electrónicos.

Sin embargo, si el equipo electrónico debe instalarse en una estructura de metal enterrada, Brian Cook recomienda el uso de un producto desecante tal como Silica-Gel en una caja de instrumentos herméticamente cerrada y eléctricamente aislada de otros metales.

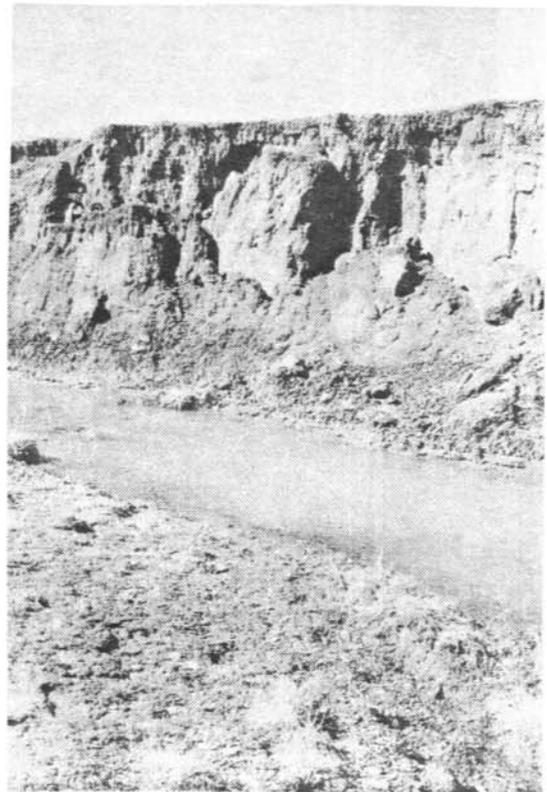
Vista de la construcción del revestimiento muestra un segmento del deflector principal paralelo al flujo, un deflector perpendicular, y los postes para otro. A la derecha, la margen de la rama principal del Arroyo Bluewater derrumbándose antes de las reparaciones.

La degradación del canal y el serpenteo de la corriente ha ocasionado una fuerte y activa erosión de varias márgenes a lo largo del cauce principal del Arroyo Bluewater. El movimiento lateral del agua en el canal ha ocasionado la socavación de márgenes que varían de 3 a 6 metros de alto, provocando el derrumbe de un gran prisma de suelo cayendo directamente en la corriente del canal. Ninguna vegetación ribereña se podía establecer en estas márgenes y la producción de sedimentos era considerable, especialmente en los años de altos caudales. Catorce márgenes de este tipo, junto con muchas otras más pequeñas, se midieron en una sección de 6,4 km de largo del canal que se extiende entre tierras privadas hacia el centro de la cuenca hidrográfica y un importante cruce de carretera sobre el lago. Se analizaron varios métodos para el control de esta erosión excesiva de las márgenes y se escogió el método que parecía ser el mejor.

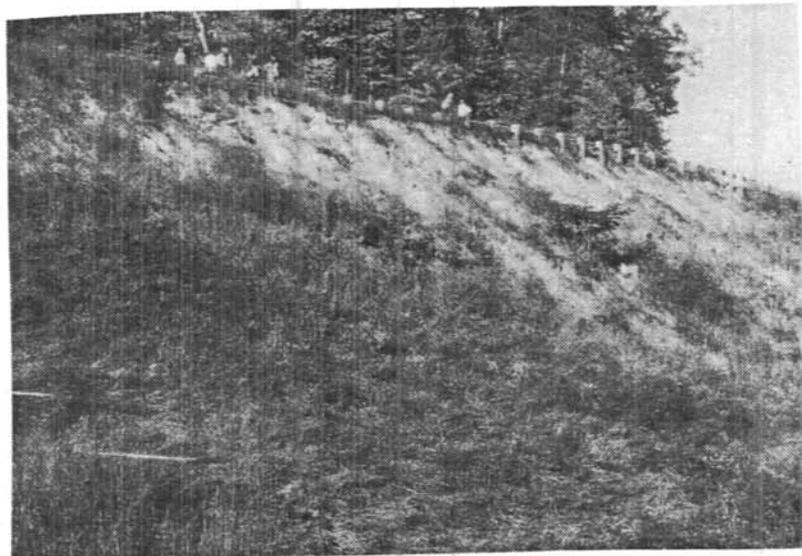
Instalación de la capa de matorrales durante el proyecto de estabilización en Carolina del Norte (foto superior), y una vista de la pendiente antes de las reparaciones.

un derrumbe de relleno en la carretera NC 126, utilizando la tecnología de bioingeniería de suelos. Se escogió un talud de relleno de 265 m de largo que se extiende de este a oeste, con exposición al sur. El terraplén tiene una altura máxima de 18,3 m con una cara de la pendiente que varía de 30 a 60 m de largo. Esta sección de relleno fue construida en 1980-81 con un declive variando de 1,5:1 a 2:1. El talud comenzó a fallar y a sufrir erosión poco después de su construcción y fue reparado varias veces con tratamientos convencionales. Cuando se tomó la decisión de reparar el talud con sistemas de bioingeniería, la erosión y derrumbe de la cara habían comenzado a poner en peligro los postes de la barandilla en varios lugares y a atacar la estructura del pavimento.

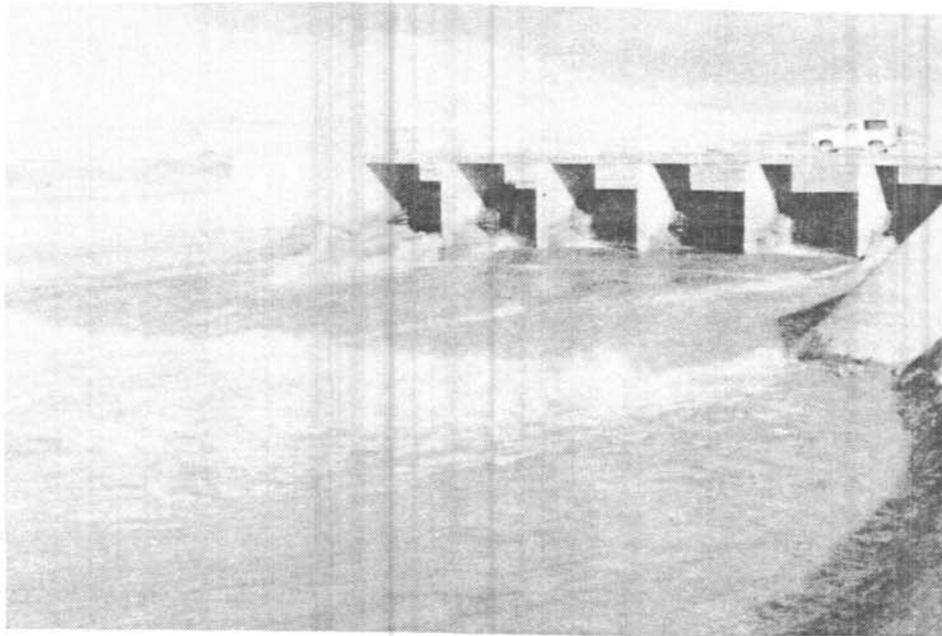
Foto 1.- La presa de derivación Riverside. Cuenco amortiguador de la obra de purga. 17/3/87

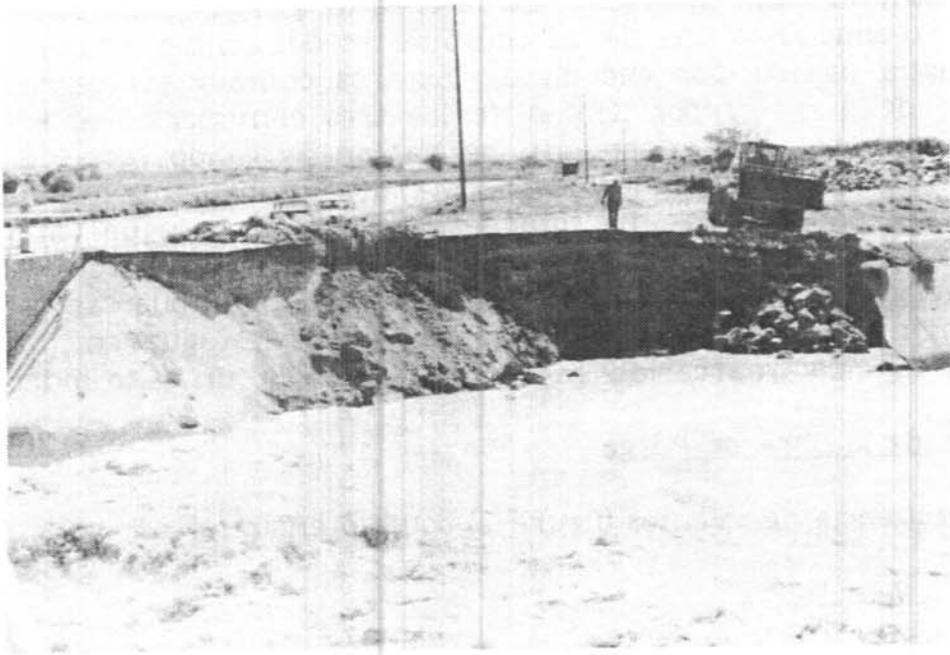
1. Una sección de la pendiente lateral izquierda de aguas abajo se quebró a eso de las 7 h de la mañana.
2. A las 9 h casi toda la pendiente lateral se había desgarrado (foto2).
3. A las 10 h se cerró a compuerta de purga del lado izquierdo.
4. Una socavación aguas arriba, cerca de la obra de toma, empezó a formarse de las 10 h al mediodía.
5. Al mediodía, se observó una grieta en el estribo izquierdo de la obra de purga (foto 3).
6. Se rellenó la socavación de aguas arriba con hormigón.
7. Se volcaron piedras en la parte del terraplén quebrado.
8. Se paró la corriente excedente que provenía de la presa Caballo.
9. Todas las compuertas de la obra de purga fueron abiertas para reducir el nivel del agua aguas arriba.

Fotografía 2.- Presa de Derivación Riverside. El estribo izquierdo del cuenco amortiguador. 9/6/87

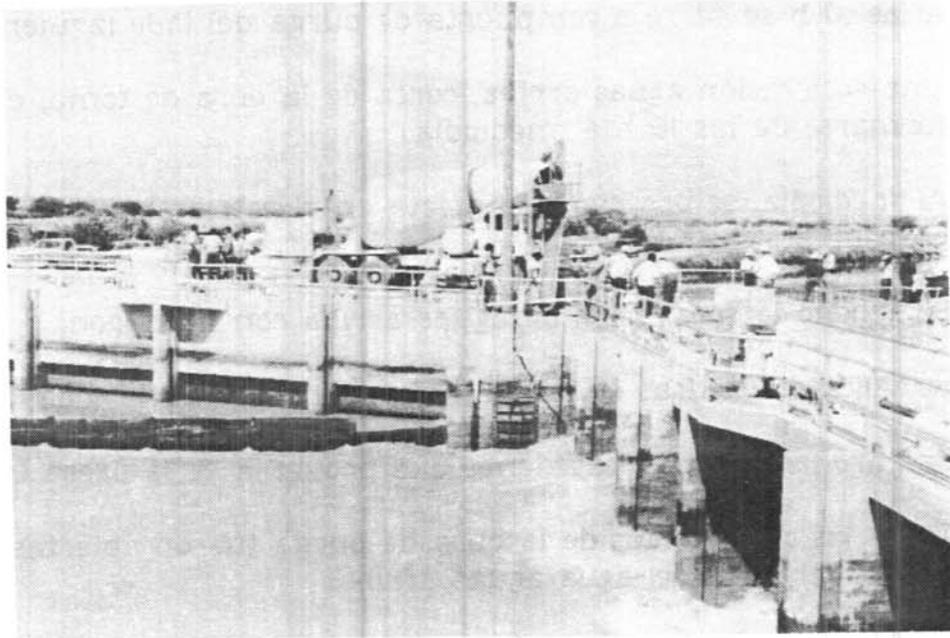
1. A las 14 h, se intentó reactivar las derivaciones. Las compuertas de las obras de toma fueron abiertas y se cerraron las compuertas de la obra de purga excepto dos compuertas en el lado derecho.
2. A las 16 h 30, se midió una ampliación de un octavo de pulgada en la grieta del lado izquierdo de la presa.

Fotografía 3.- Presa de Derivación Riverside. Nótese la grieta en el estribo izquierdo aguas arriba de la obra de purga. 9/6/87

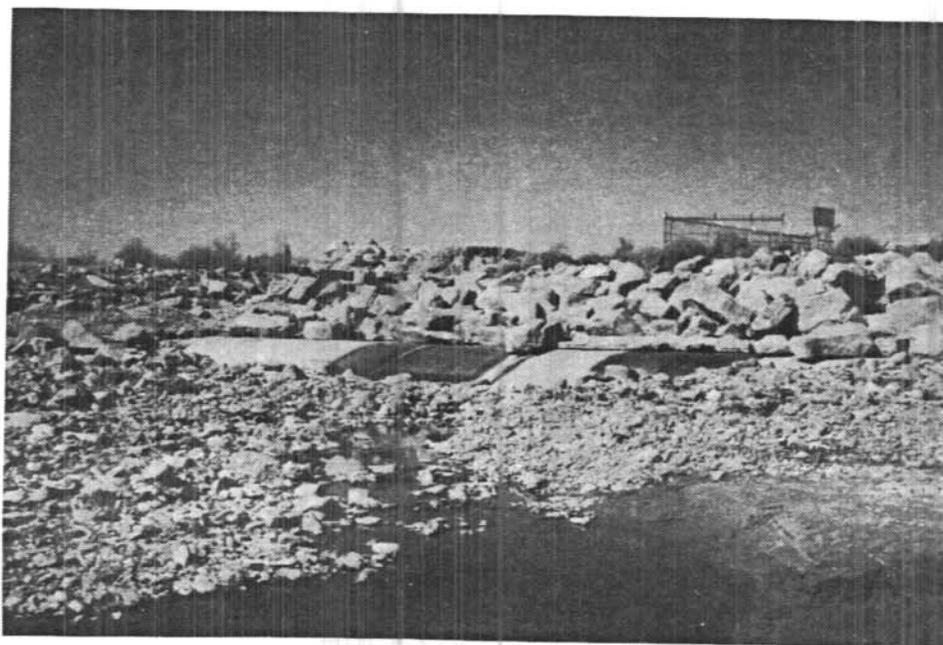
Además, se notó que el piso de la obra de purga estaba destrozado, con fuerte socavación del sitio. La fotografía 4 muestra el salto de hormigón, construido en 1943 aguas abajo del cuenco amortiguador, el cual permaneció intacto. Al reducir la corriente, se observó que una

Fotografía 4. - La Presa de Derivación Riverside. Salto de hormigón en la extremidad de aguas abajo del cuenco amortiguador de la obra de purga. 11/2/88

parte de la protección de lechada de la roca aguas abajo del vertedero de hormigón se había asentado y destrozado.

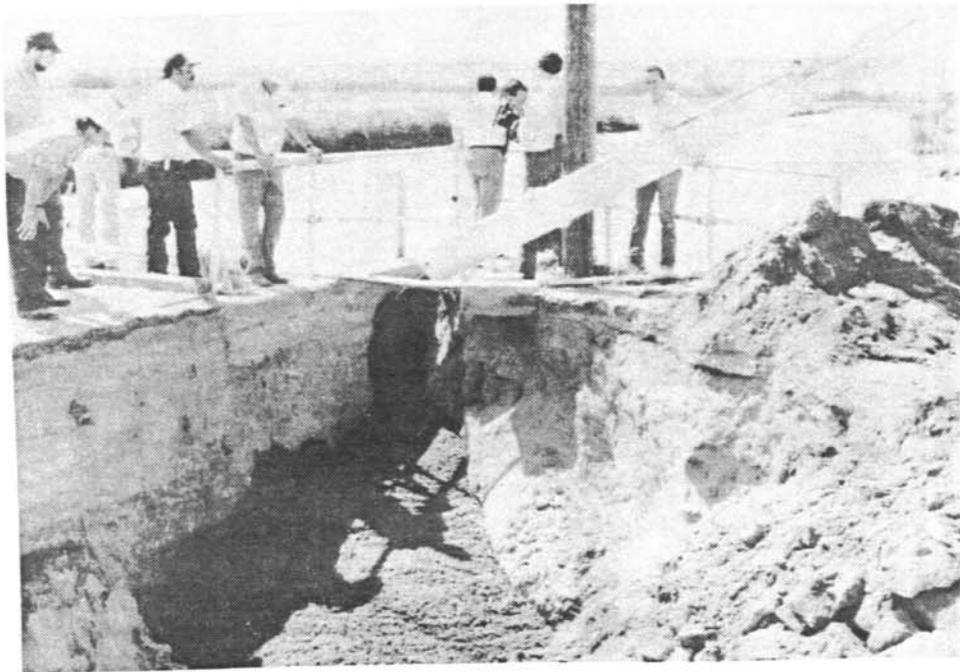
Fotografía 5. - Presa de derivación Riverside. Rellenado del hundimiento en el lado izquierdo de la obra de purga.
9/6/87

1. Se rellenó de hormigón la socavación cerca de la obra de toma. El hormigón contenía fibras de polímero (foto 5).
2. Reconstrucción del estribo derecho aguas abajo de la obra de purga usando rocas, las que luego fueron recubiertas con hormigón.
3. Construcción de un ataguía de rocas a través de la solera de la obra de purga. Recubrimiento del paramento de aguas arriba y de la coronación con hormigón. La parte superior de la coronación está a la elevación del alto del vertedero de hormigón.
4. Colocación de rocas en cubierta de sedimentos en la solera de hormigón aguas arriba del dique de hormigón.
5. Colocación de piedras en la solera aguas abajo del vertedero de hormigón, las que fueron posteriormente llevadas por el agua.
6. Agregación de protección de piedras a la berma derecha del vertedero de hormigón.

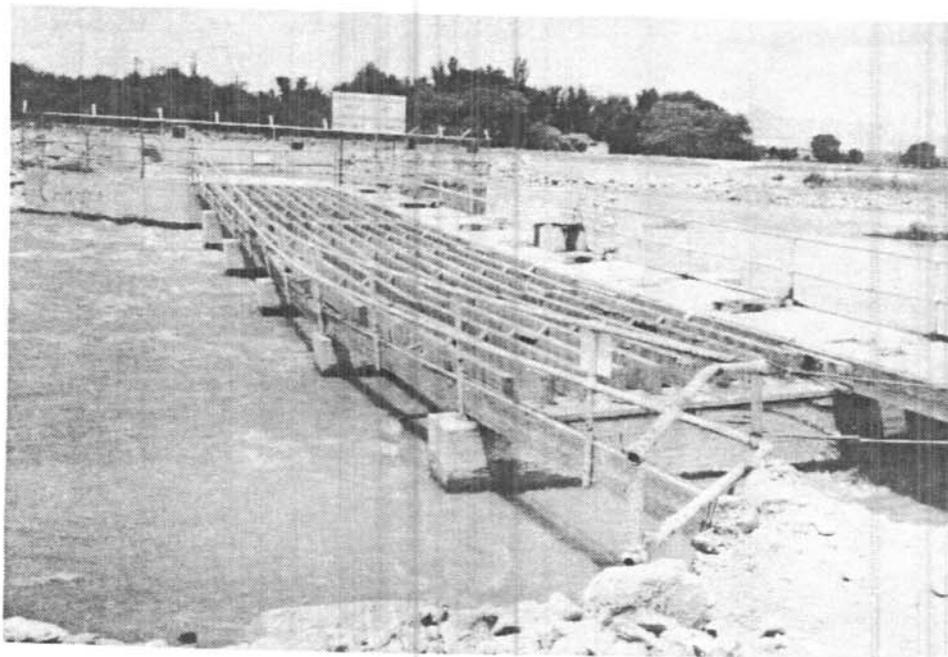
Foto 6.- Presa de Derivación Riverside. La obra de purga desmontada desde el estribo izquierdo después de la falla.
15/7/87

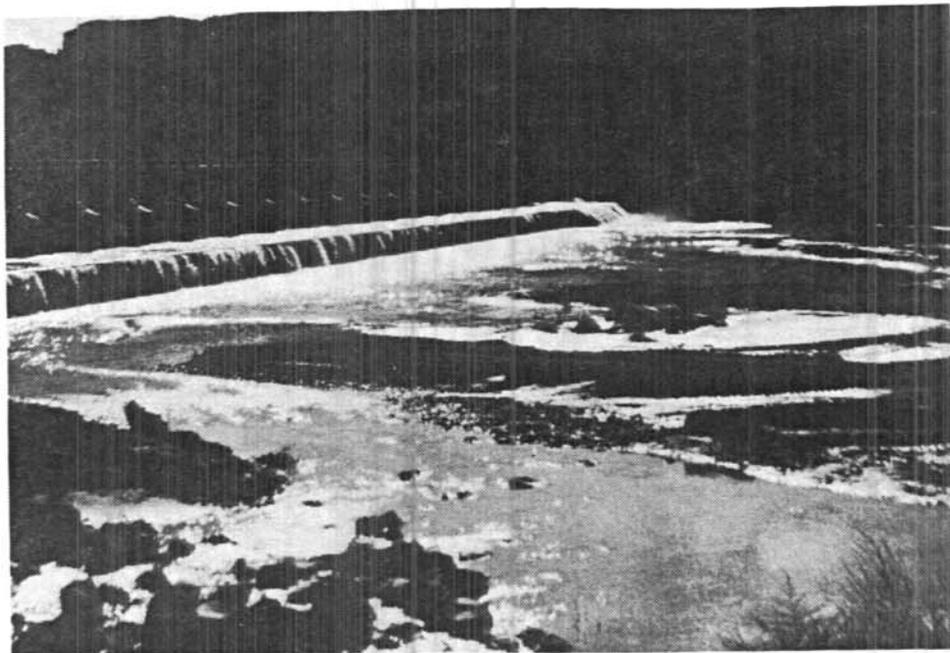
Figura 2.- Vista aguas abajo de la Presa de Derivación San Acacia mostrando la profundidad de la socavación antes de las reparaciones. 11/88
