# Deslizamientos de tierra provocados por el huracán Mitch en Tegucigalpa, Honduras

*Reporte de archivo abierto 02-33*

**DEPARTAMENTO DEL INTERIOR DE LOS ESTADOS UNIDOS  
U.S. GEOLOGICAL SURVEY (Investigación geológica de los Estados)**

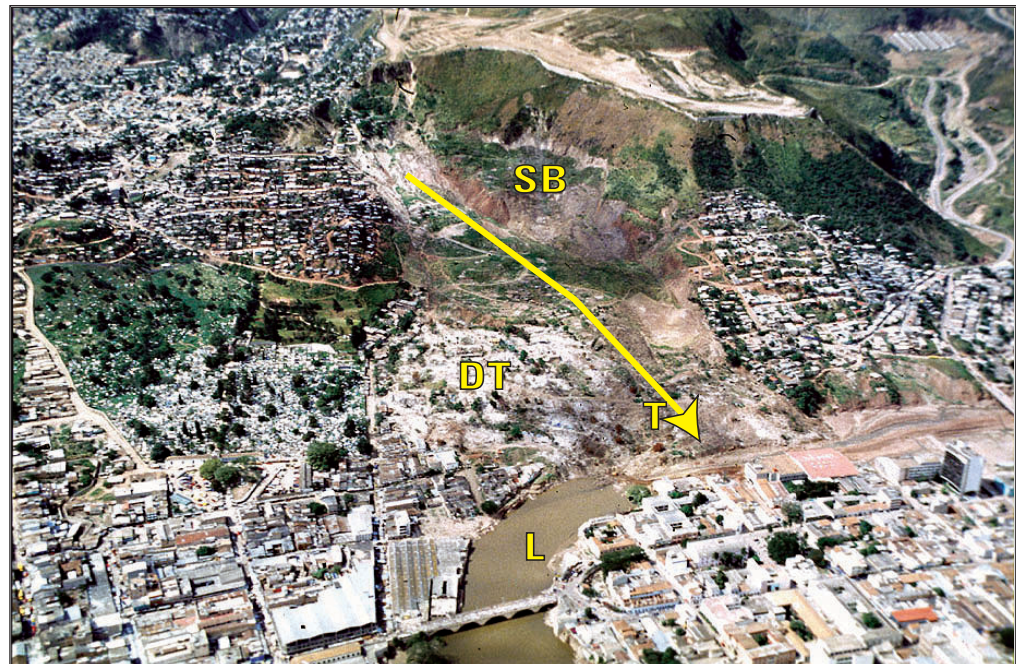
**Figura 2.** Vista rea del deslizamiento de tierra El Berrinche, un hundimiento/flujo de tierra complejo que represó al Río Choluteca, en Tegucigalpa. La flecha indica la dirección del desplazamiento de la lengua del flujo de tierra. "T" denota la punta del deslizamiento de tierra que represó al río; la "L" señala la laguna represada por la punta del deslizamiento de tierra. "DT" señala a la muy deformada punta del deslizamiento de tierra, que es donde se ubicaba el centro de la Colonia Soto; "SB" señala el bloque superior del hundimiento.

"DT" señala a la muy deformada punta del deslizamiento de tierra, que es donde se ubicaba el centro de la Colonia Soto; "SB" señala el bloque superior del hundimiento.

El deslizamiento de tierra El Berrinche consta de tres partes principales. En relación con la figura 2, la parte del deslizamiento de tierra marcada como "DT" es una punta altamente deformada que se encorva y dobla considerablemente, pero sin llegar a cruzar el Río Choluteca. En la figura 3 se muestra esta área poco después de haberse producido el deslizamiento de tierra.

Justo pendiente arriba de la punta deformada se encuentra una lengua de flujo de tierra que se extiende a todo lo largo del deslizamiento de tierra, desde su extremo superior izquierdo, hasta su extremo inferior derecho. Esta lengua de flujo de tierra forma parte de la masa del deslizamiento que fluyó a través de y represó al Río Choluteca, dando lugar así a la laguna. En la figura 4 se muestra una vista pendiente abajo de esta parte de la masa del deslizamiento de tierra.

El represamiento del Río Choluteca provocado por el deslizamiento de tierra y la creación de la laguna pendiente arriba de la presa formada por el deslizamiento de tierra representó un grave riesgo para la salud de quienes vivían en el área del centro de la ciudad cerca del río. A principios de diciembre de 1998, el dragado realizado por trabajadores de la construcción mexicanos fue insuficiente

para cavar un canal con suficiente profundidad como para lograr el drenado de la laguna. La necesidad de drenar la laguna, una alta prioridad para la ciudad de Tegucigalpa y para el gobierno de Honduras, llevó a solicitar la ayuda del Cuerpo de Ingenieros del Ejército de los EE.UU. y de la Investigación Geológica de los EE.UU. Se nos solicitó que realizáramos de emergencia y sin tiempo para un estudio sistemático, la evaluación de la estabilidad de la masa del deslizamiento próxima a la punta, como previsión en caso de que se excavara un canal más profundo a través de la presa formada por el deslizamiento. Con base en el diseño del canal propuesto por los ingenieros locales, geólogos del Cuerpo de Ingenieros del Ejército de los EE.UU. y de la Investigación Geológica de los EE.UU. estudiaron la forma y dimensiones que se proponían para la punta del deslizamiento de tierra después de excavar el canal. Se concluyó que la punta sería estable, excepto en un pequeño hundimiento localizado de dicha punta, consecuencia del material que el río erosionaría durante el drenado de la laguna. Esta conclusión, basada principalmente en la experiencia y en la evaluación, y sin contar con el apoyo de la información que habrían proporcionado perforaciones, muestras o análisis preliminares de estabilidad, mostró ser acertada. La punta del deslizamiento de tierra se ha mantenido relativamente estable después del drenado de la laguna.

Desde el drenado inicial de la laguna, el Cuerpo de Ingenieros del Ejército de los EE.UU. ha realizado análisis de estabilidad de pendiente; la mayor parte de la masa del deslizamiento de tierra se ha renivelado y contorneado con objeto de reforzar la estabilidad y drenaje de la masa del deslizamiento. Las dos estaciones lluviosas que tuvieron lugar después del paso del huracán Mitch han producido una precipitación pluvial acumulativa inferior a lo normal; y el

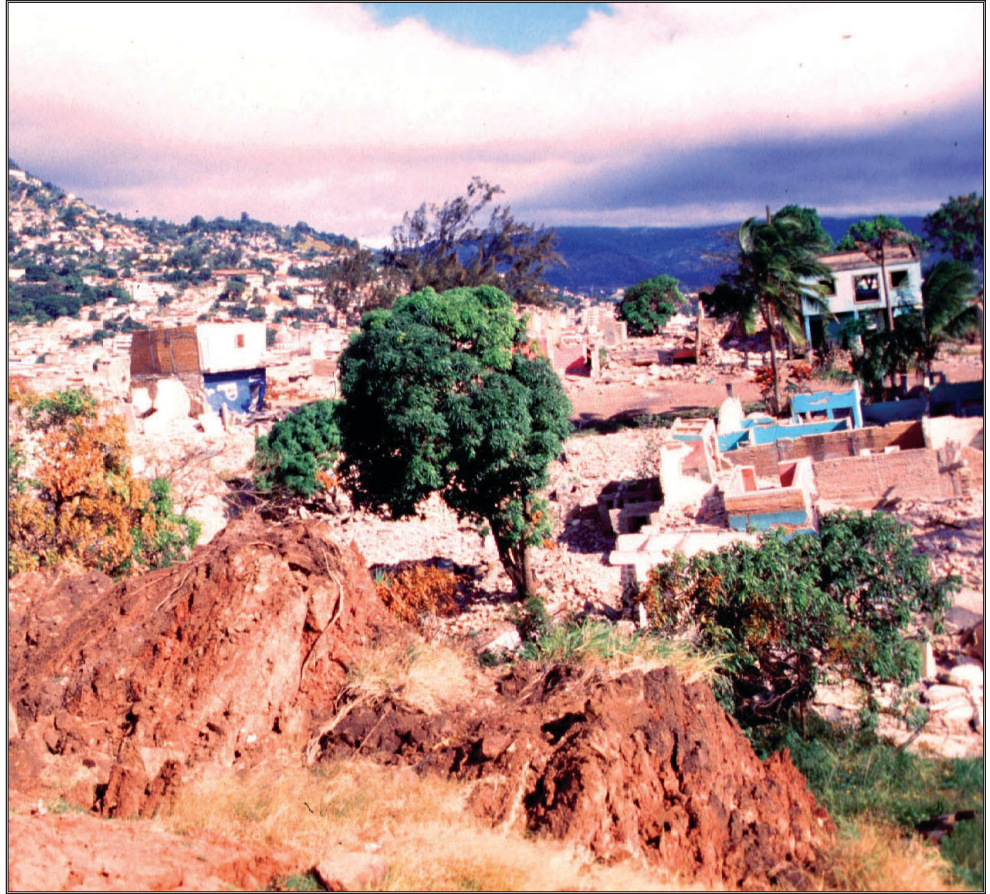
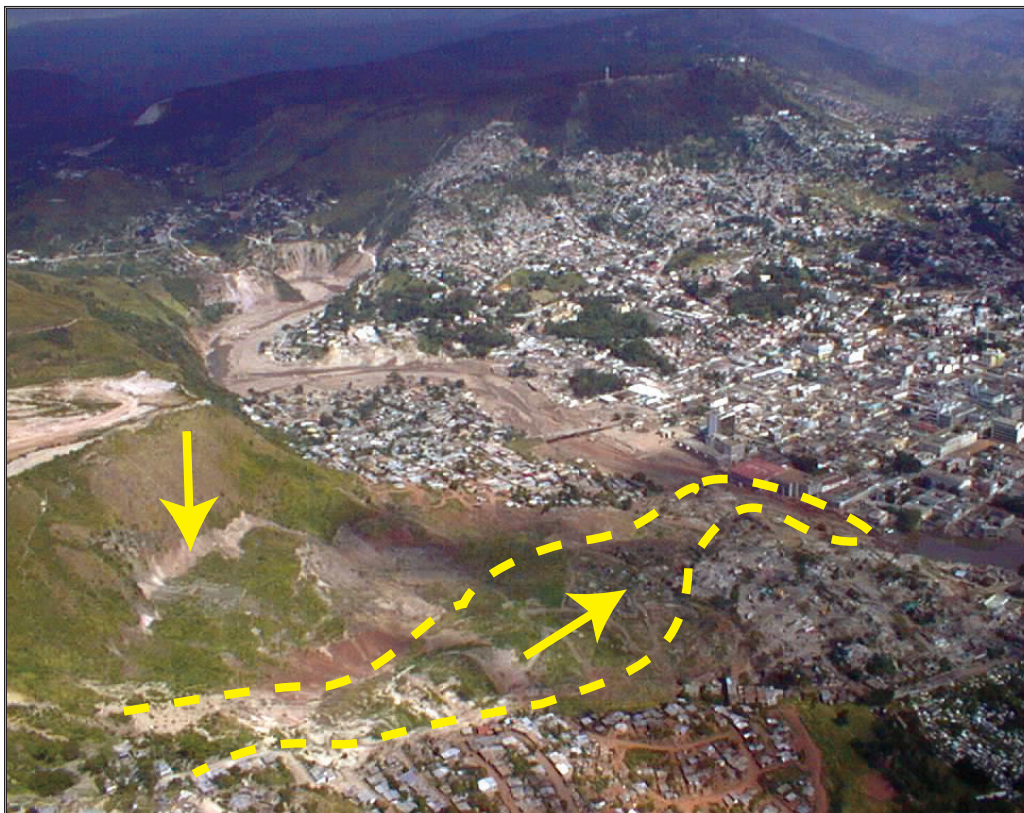
**Figura 3.** Vista de la ya muy deformada área de la punta del deslizamiento de tierra El Berrinche, causante de la destrucción de la Colonia Soto. Una vista de los restos de la Colonia Soto, en diciembre de 1998. Se puede observar que tanto viviendas como calles aparecen girados a grandes ángulos respecto de la horizontal.

**Figura 4.** Vista del deslizamiento de tierra El Berrinche con vista oblicua pendiente abajo. El flujo de tierra que represó al Río Choluteca está rodeado por una línea de puntos amarillos; la dirección del flujo está indicada por la flecha amarilla. La flecha vertical amarilla apunta hacia la grieta de un gran bloque de hundimiento, en la cabeza del deslizamiento de tierra.

Justo a la izquierda y pendiente arriba del flujo de tierra de la figura 4 (señalado por una flecha vertical) se localiza la tercera y principal porción del deslizamiento de tierra: un bloque de hundimiento que tiene una grieta de aproximadamente 30 m de altura en su borde pendiente arriba. Por lo visto, esta grieta es producto del contacto entre depósitos de arcilla y limo profundamente erosionados, producto de material volcánico riolítico que contiene conglomerado entremezclado e ignimbrita riolítica dura, competente y expuesta en la parte superior de la grieta.

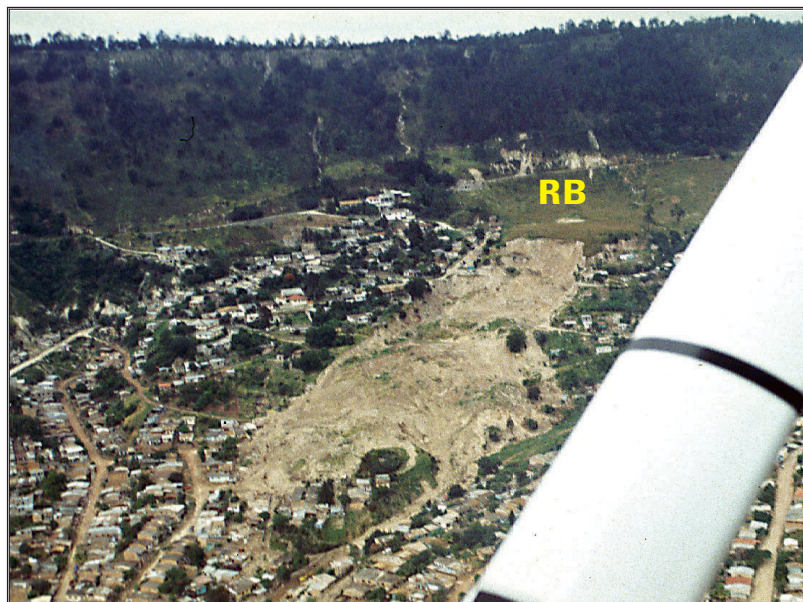
Otro profundo deslizamiento, representado por un hundimiento/flujo de escombros con un volumen de 400,000 m<sup>3</sup>, destruyó numerosas viviendas de la sección de Tegucigalpa conocida como Colonia El Reparto (número 2, ilustración 1; figura 5). Este deslizamiento de tierra se produjo a media mañana del 31 de octubre y se prolongó por varias horas. El movimiento final del hundimiento ocasionó la formación de un flujo de escombros, el cual se formó a partir de la excesivamente inclinada punta del deslizamiento de tierra y demolió las viviendas. Gracias al lento desplazamiento inicial del deslizamiento de tierra fue posible la evacuación de todos los moradores de estas viviendas.

El deslizamiento de tierra El Reparto es una porción reactivada de un complejo más grande de deslizamientos. Su grieta

frontal se encuentra en el borde de un gran bloque de giro descendente (mostrado como "RB" en la figura 5) perteneciente a un complejo de deslizamientos más antiguos, cuya grieta frontal corresponde a la inclinada pendiente que forma el horizonte que se aprecia en la figura 5.

**Figura 5.** Vista aérea del hundimiento/flujo de escombros El Reparto. "RB" denota un bloque giratorio de un complejo de deslizamientos de tierra más antiguos y cuya grieta frontal corresponde a la inclinada pendiente del horizonte.

En julio de 2000 se establecieron diversos puntos de observación en la masa del deslizamiento de tierra. En estos puntos de observación se realizaron revisiones periódicas para detectar

cualquier nuevo movimiento. Esta supervisión se llevó a cabo ya que hay viviendas que todavía están ocupadas y ubicadas junto al deslizamiento de tierra y pendiente abajo de éste.

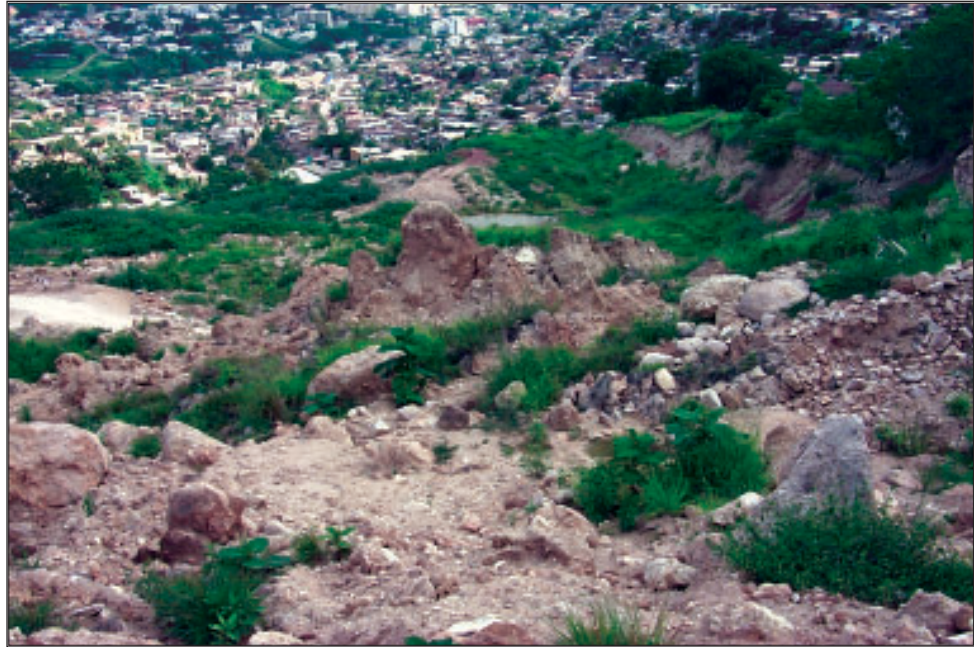
Como se puede apreciar en la figura 6, en el área debajo de la grieta del deslizamiento de tierra hay un pequeño estanque alimentado por tuberías de agua y desagüe que fueron cortadas por el movimiento del deslizamiento de tierra. Se recomendó al gobierno de la ciudad que desviara el flujo de estas fuentes a fin de reducir el nivel de agua dentro de la masa del deslizamiento. Estas recomendaciones se pusieron en práctica posteriormente, en noviembre de 2000.

**Figura 6.** Área de la grieta frontal del deslizamiento de tierra de El Reparto en la que se puede apreciar un pequeño estanque en el centro de la fotografía.

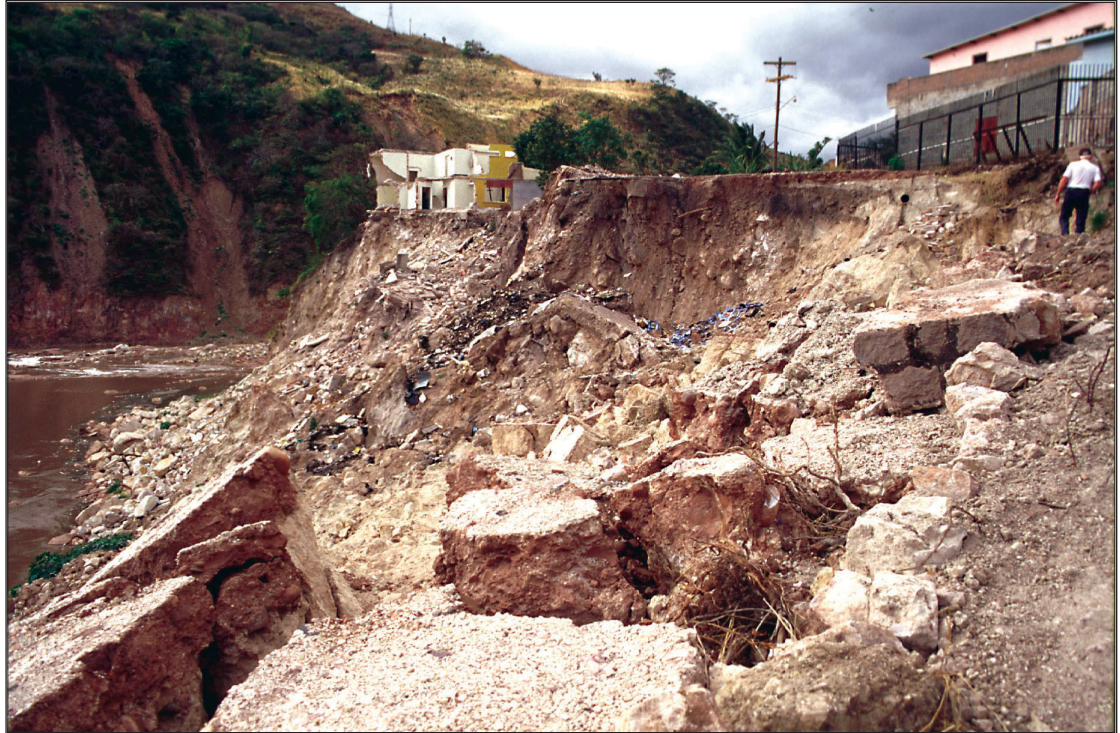
También se produjeron otros profundos deslizamientos de tierra que ocasionaron daños a los habitantes y propiedades en la ciudad de Tegucigalpa. Dos deslizamientos de escombros ocasionados por el socavado de las riberas del río destruyeron viviendas en el Barrio Mira Mesi, junto al Río Choluteca y en Nueva Esperanza, junto al Río Guacerique. El deslizamiento de Barrio Mira Mesi (número 3, ilustración 1) se originó como un deslizamiento de escombros relativamente pequeño, de unos 5,000 m<sup>3</sup>, en depósitos de terraplén más antiguos, junto al Río Choluteca (figura 7). El deslizamiento destruyó o dañó a varias viviendas por efecto del deslizamiento y hundimiento a causa del socavado erosivo del río en el terraplén. La grieta frontal de este deslizamiento de tierra se mantuvo

**Figura 7.** Deslizamientos de escombros en el Barrio Mira Mesi, adyacente al Río Choluteca.

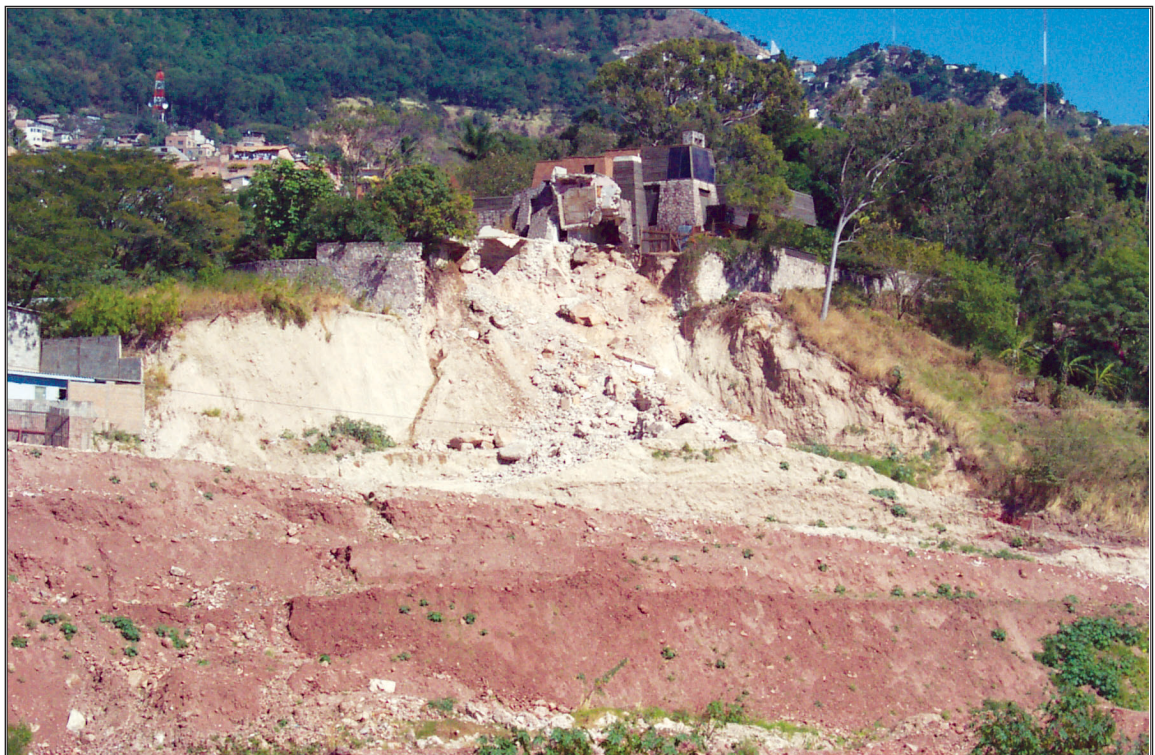
inestable aún durante las estaciones de secas de 1999 y 2000. Persistió su retroceso pendiente arriba y alcanzó a más viviendas (figura 8).

**Figura 8.** Deslizamiento de escombros del Barrio Mira Mesi que después del paso del huracán Mitch ha logrado avanzar aún durante la estación seca, a pesar de la colocación de una berma de tierra (al frente) para proteger la pendiente.

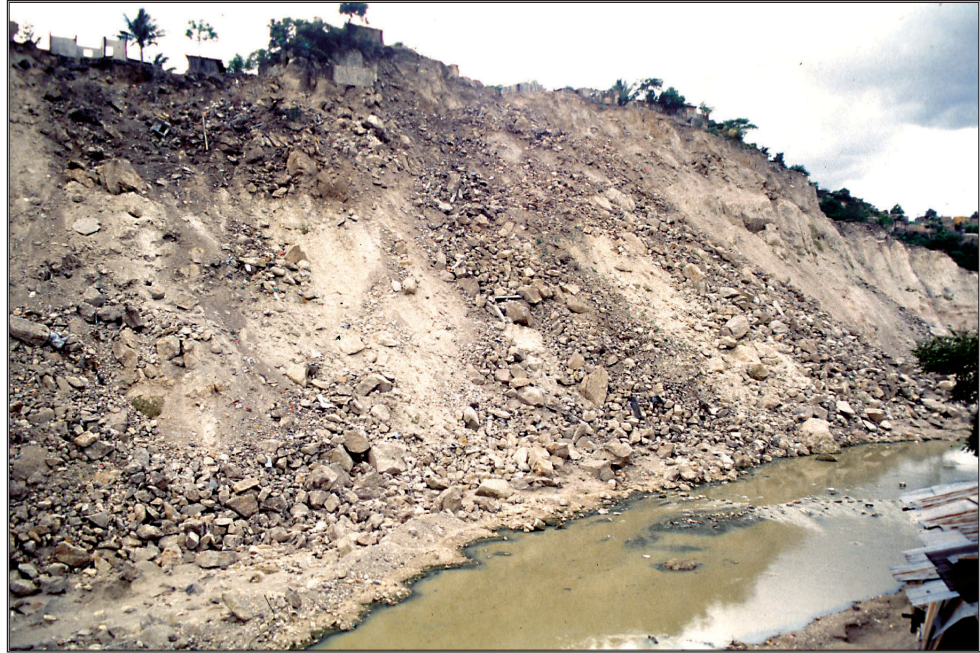
El deslizamiento de escombros de Nueva Esperanza (número 4, ilustración 1; figura 9) ocasionado por el Río Guacerique al socavar y erosionar la pendiente, el cual alcanzó su caudal pico durante el paso del huracán Mitch, destruyó más de 20 viviendas asentadas en la cima de las pronunciadas pendientes del margen del río. Al igual que en el caso de Mira Mesi, los flojos depósitos aluviales siguieron desprendiéndose, especialmente durante las estaciones de lluvias posteriores al huracán; los continuos deslizamientos lograron destruir algunas viviendas más.

*Figura 9. Deslizamiento de escombros a lo largo del Río Guacerique.*

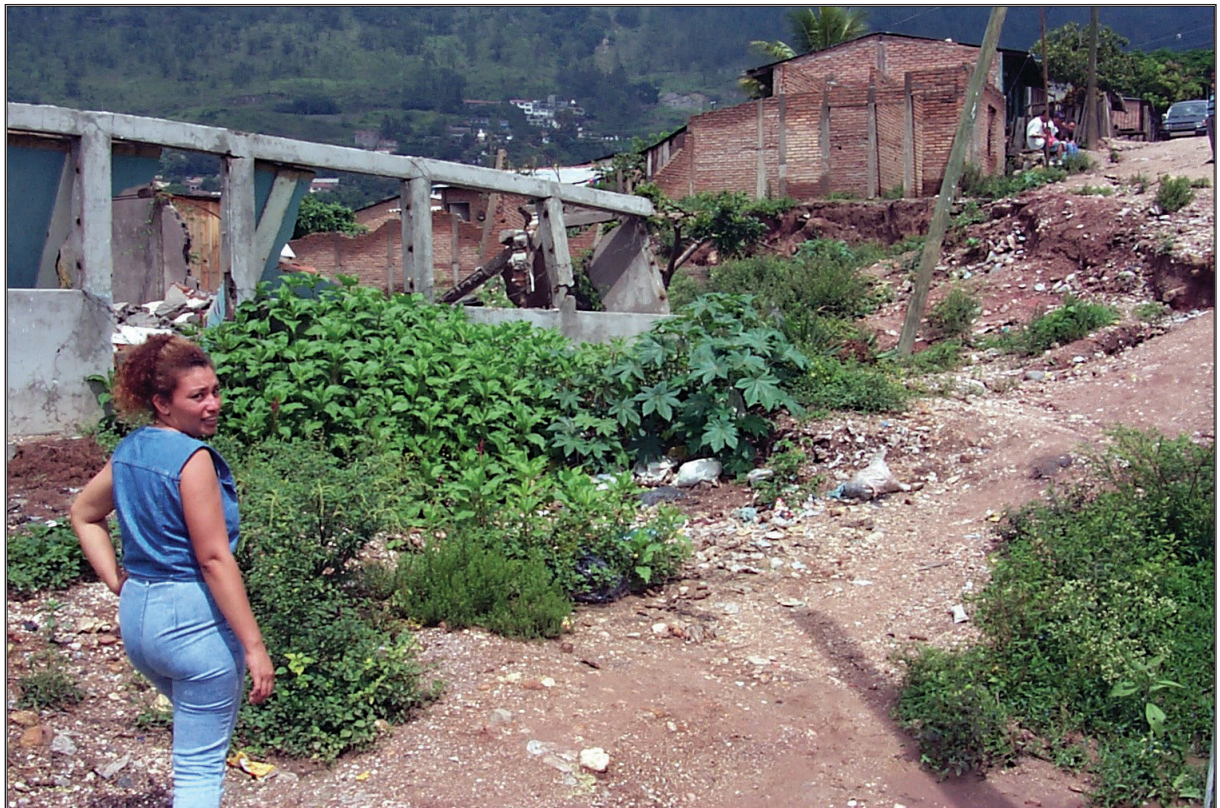
En el Barrio Santa Rosa, 0.5 km al sureste del deslizamiento de tierra El Reparto, en septiembre de 1999 se reactivó un hundimiento de lento desplazamiento. Un hundimiento incipiente cuya formación se iniciara durante el paso del huracán Mitch, con un desplazamiento de unos 80 cm ocurrido a lo largo de una grieta parcialmente formada, reanudó su

desplazamiento durante un periodo de intensas lluvias vespertinas. La reactivación de este hundimiento implicó un volumen de unos 1,800 m<sup>3</sup> y afectó a 37 viviendas. Esta reactivación se produjo mientras nos encontrábamos realizando trabajos de campo en Honduras. Esta circunstancia nos permitió atender la petición del gobierno de la ciudad para que les indicáramos cuántas personas habría que evacuar del área. La reactivación del desplazamiento de la grieta frontal del hundimiento se inició la tarde del 23 de septiembre, avanzando un total de 80 cm durante esa noche y otros 30 cm la mañana siguiente (figura 10). Al hacer una evaluación de la situación la tarde del 23 recomendamos la evacuación de las viviendas que se encontraban dentro de los límites del hundimiento. Al concluir el intenso periodo de precipitación pluvial de la tarde y la noche, se detuvo asimismo el avance del hundimiento. Después de esta ocasión, los nuevos desplazamientos que se han presentado han sido escasos o nulos.

**Figura 10.** Reactivación de un hundimiento en el Barrio Santa Rosa como consecuencia de las intensas lluvias ocurridas durante septiembre de 1999.

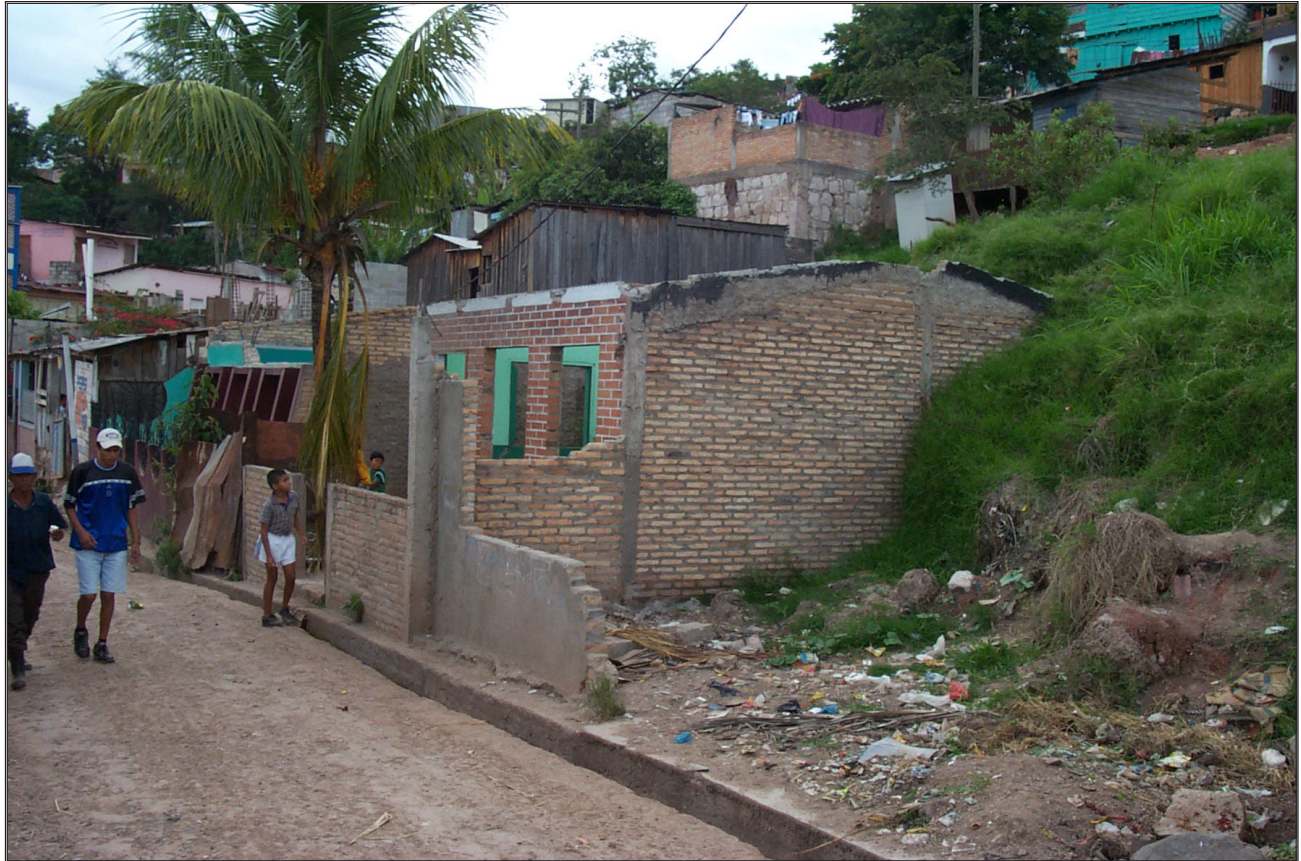
A unos 200 m al sur del deslizamiento de tierra El Berrinche se produjo otro hundimiento de una magnitud moderada de 2,500 m<sup>3</sup>, en un pequeño vecindario conocido como Campo Cielo. Este deslizamiento de tierra inició su desplazamiento el 23 de septiembre de 1999, o alrededor de esta fecha, en la nariz que mira al sureste de la cresta que da justo al sur del deslizamiento de tierra El Berrinche. El movimiento inicial se produjo en forma de una grieta de unos 15 m de longitud, con desplazamientos de unos 20 cm. Una vez formada esta grieta, fueron pocos los desplazamientos adicionales que se produjeron en este sitio; posteriores desplazamientos de pendiente se desviaron pendiente abajo, al formarse otra área de grietas frontales con múltiples fisuras con filtraciones de agua. La pendiente que se encontraba debajo de la anterior estaba saturada

hasta la superficie, lo que hacía prácticamente imposible recorrer a pie el deslizamiento de tierra, a menos que uno estuviese dispuesto a hundirse en el suelo saturado. La punta de este hundimiento se ubicaba detrás de una fila de viviendas próximas a una calle del vecindario. Conforme el hundimiento seguía desplazándose a una velocidad de varios centímetros al día, durante varias semanas al final de la estación de lluvias, la punta fue creciendo y finalmente se topó con los muros de la parte posterior de las viviendas de la calle (figura 11). Al continuar con su desplazamiento, la punta de este hundimiento empezó a abrirse paso entre las viviendas y a traspasar sus muros traseros. Los moradores evacuaron sus viviendas justo antes de que la punta del hundimiento alcanzara las paredes traseras.

En esta área han tenido lugar recurrentes actividades de manantiales durante la estación lluviosa en la mayoría de los años. Durante el paso del huracán Gilbert en 1986 ya se habían producido movimientos por deslizamientos de tierra de estas pendientes, ocasión en la que cuatro viviendas resultaron destruidas; en el caso del huracán Mitch 17 viviendas resultaron destruidas.

**Figura 11.** Punta de hundimiento en el vecindario de Campo Cielo, en Tegucigalpa. A la derecha de la fotografía se puede observar la punta de la masa del deslizamiento impactándose en las viviendas de una calle.

Durante la estación seca del año 2000, el gobierno de la ciudad cavó trincheras en el deslizamiento de tierra; las cuales son más grandes que la profundidad de la superficie del hundimiento, que tiene de 2 a 3 metros de profundidad. Estas trincheras han permitido drenar la masa del y detener el movimiento de la pendiente.
