BANDERA AZUL DEL CARIBE

Estudio de Viabilidad de Playa Cabeza de Toro, Bávaro, Provincia la Altagracia, República Dominicana

Julio 2005

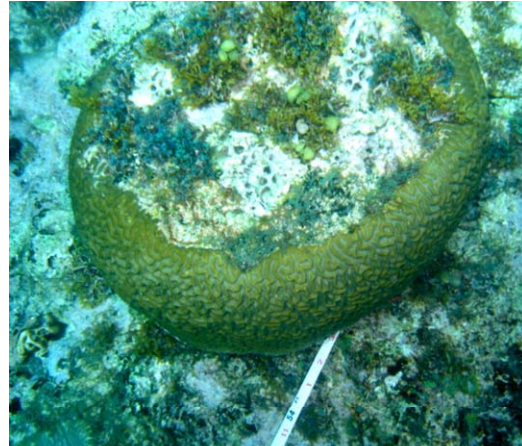
Una de las causas principales de la muerte de los corales (como se muestra en la foto) en la proliferación masiva de algas.

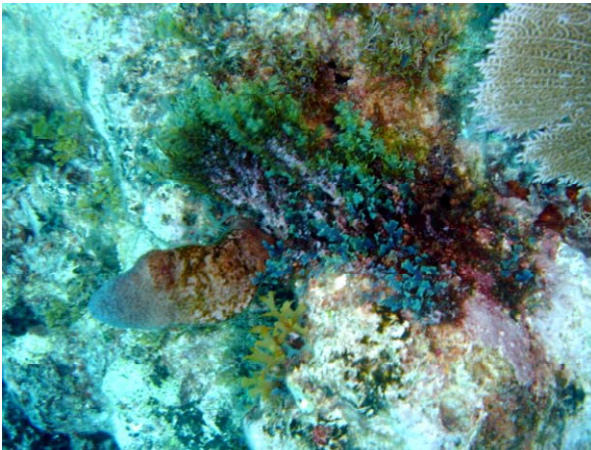
El alga *Dyctiota* sp. Es una de las más comunes y de mayor abundancia en nuestros arrecifes, su proliferación masiva se debe principalmente a la falta de peces e invertebrados herbívoros objetivos de la pesca y a la descarga de aguas cargadas de nutrientes al mar.

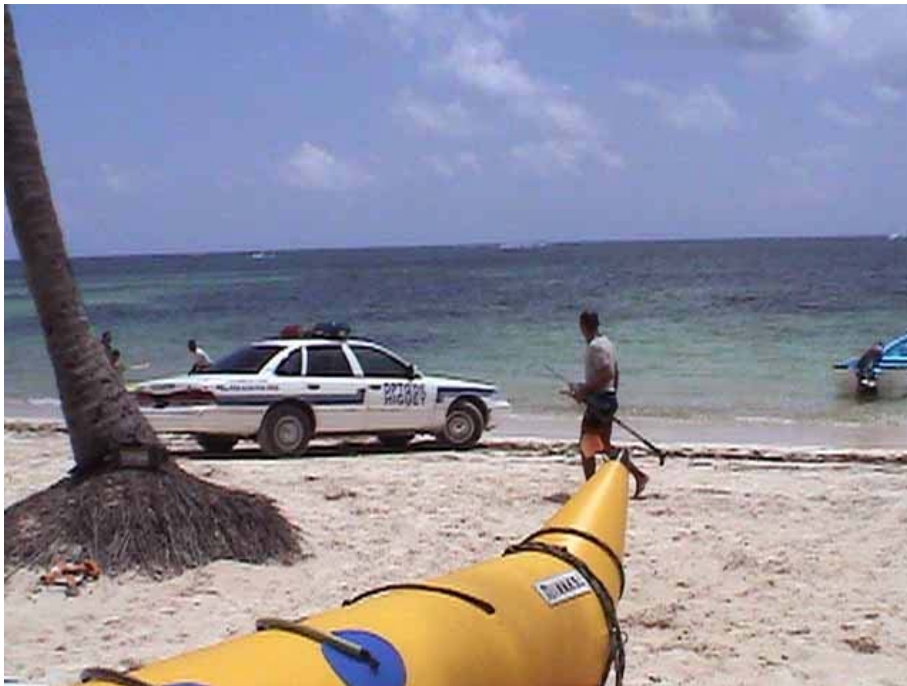
El caso de los vehículos en la playa es crítico para la clasificación de Bandera Azul, por ende se debe prohibir el paso de vehículos en la playa. En esta oportunidad observamos, además del camión para recogida de residuos marinos, un auto de policía. El camión en una oportunidad se atascó y creó grandes surcos en la arena. Por ende se debe considerar la alternativa de cambiar esta unidad por un tractor con carreta, ya que el mismo, además pudiese ser utilizado con rastras para airear las arenas cuando así se amerite en el futuro.

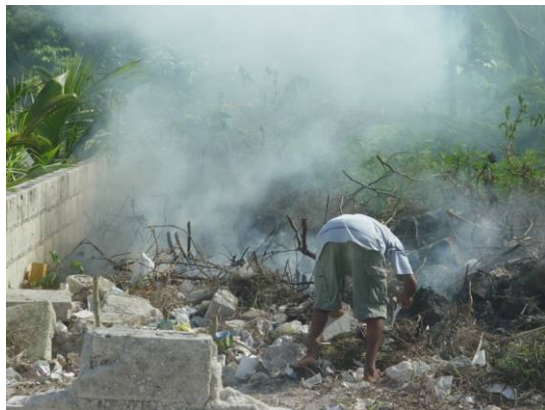
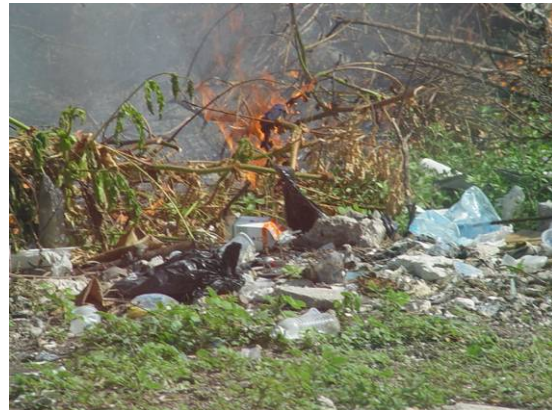
La siguiente fotografía muestra la costumbre de quemar a cielo abierto la basura acumulada en la calle, cuando existe un retraso en la recolección.

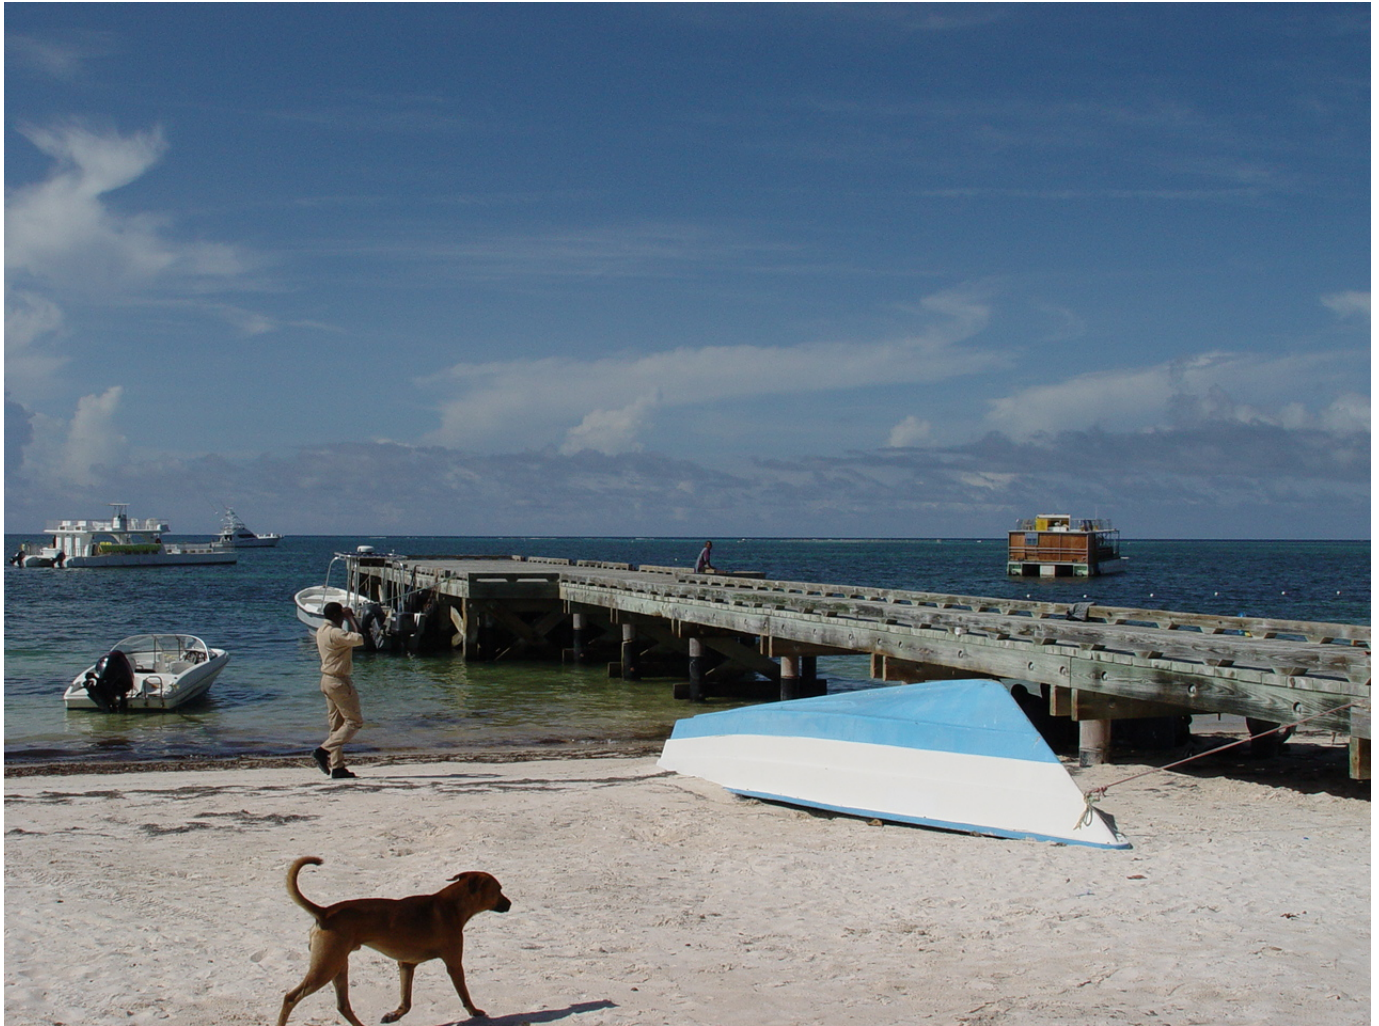
FOTOGRAFÍA 5

Animales en la Playa Pública de Cabeza de Toro.
