## Mapa de Deslizamientos de Tierra Inducidos por El Huracán Mitch, Hoja Caquipec (2162-II), Guatemala

### Map of Landslides Triggered by Hurricane Mitch, Caquipec Quadrangle (2162-II), Guatemala

Cobán Plate 1	<b>Caquipec</b> <b>Plate 3</b>	Senahú Plate 5
Tactic Plate 2	Tucurú Plate 4	La Tinta Plate 6

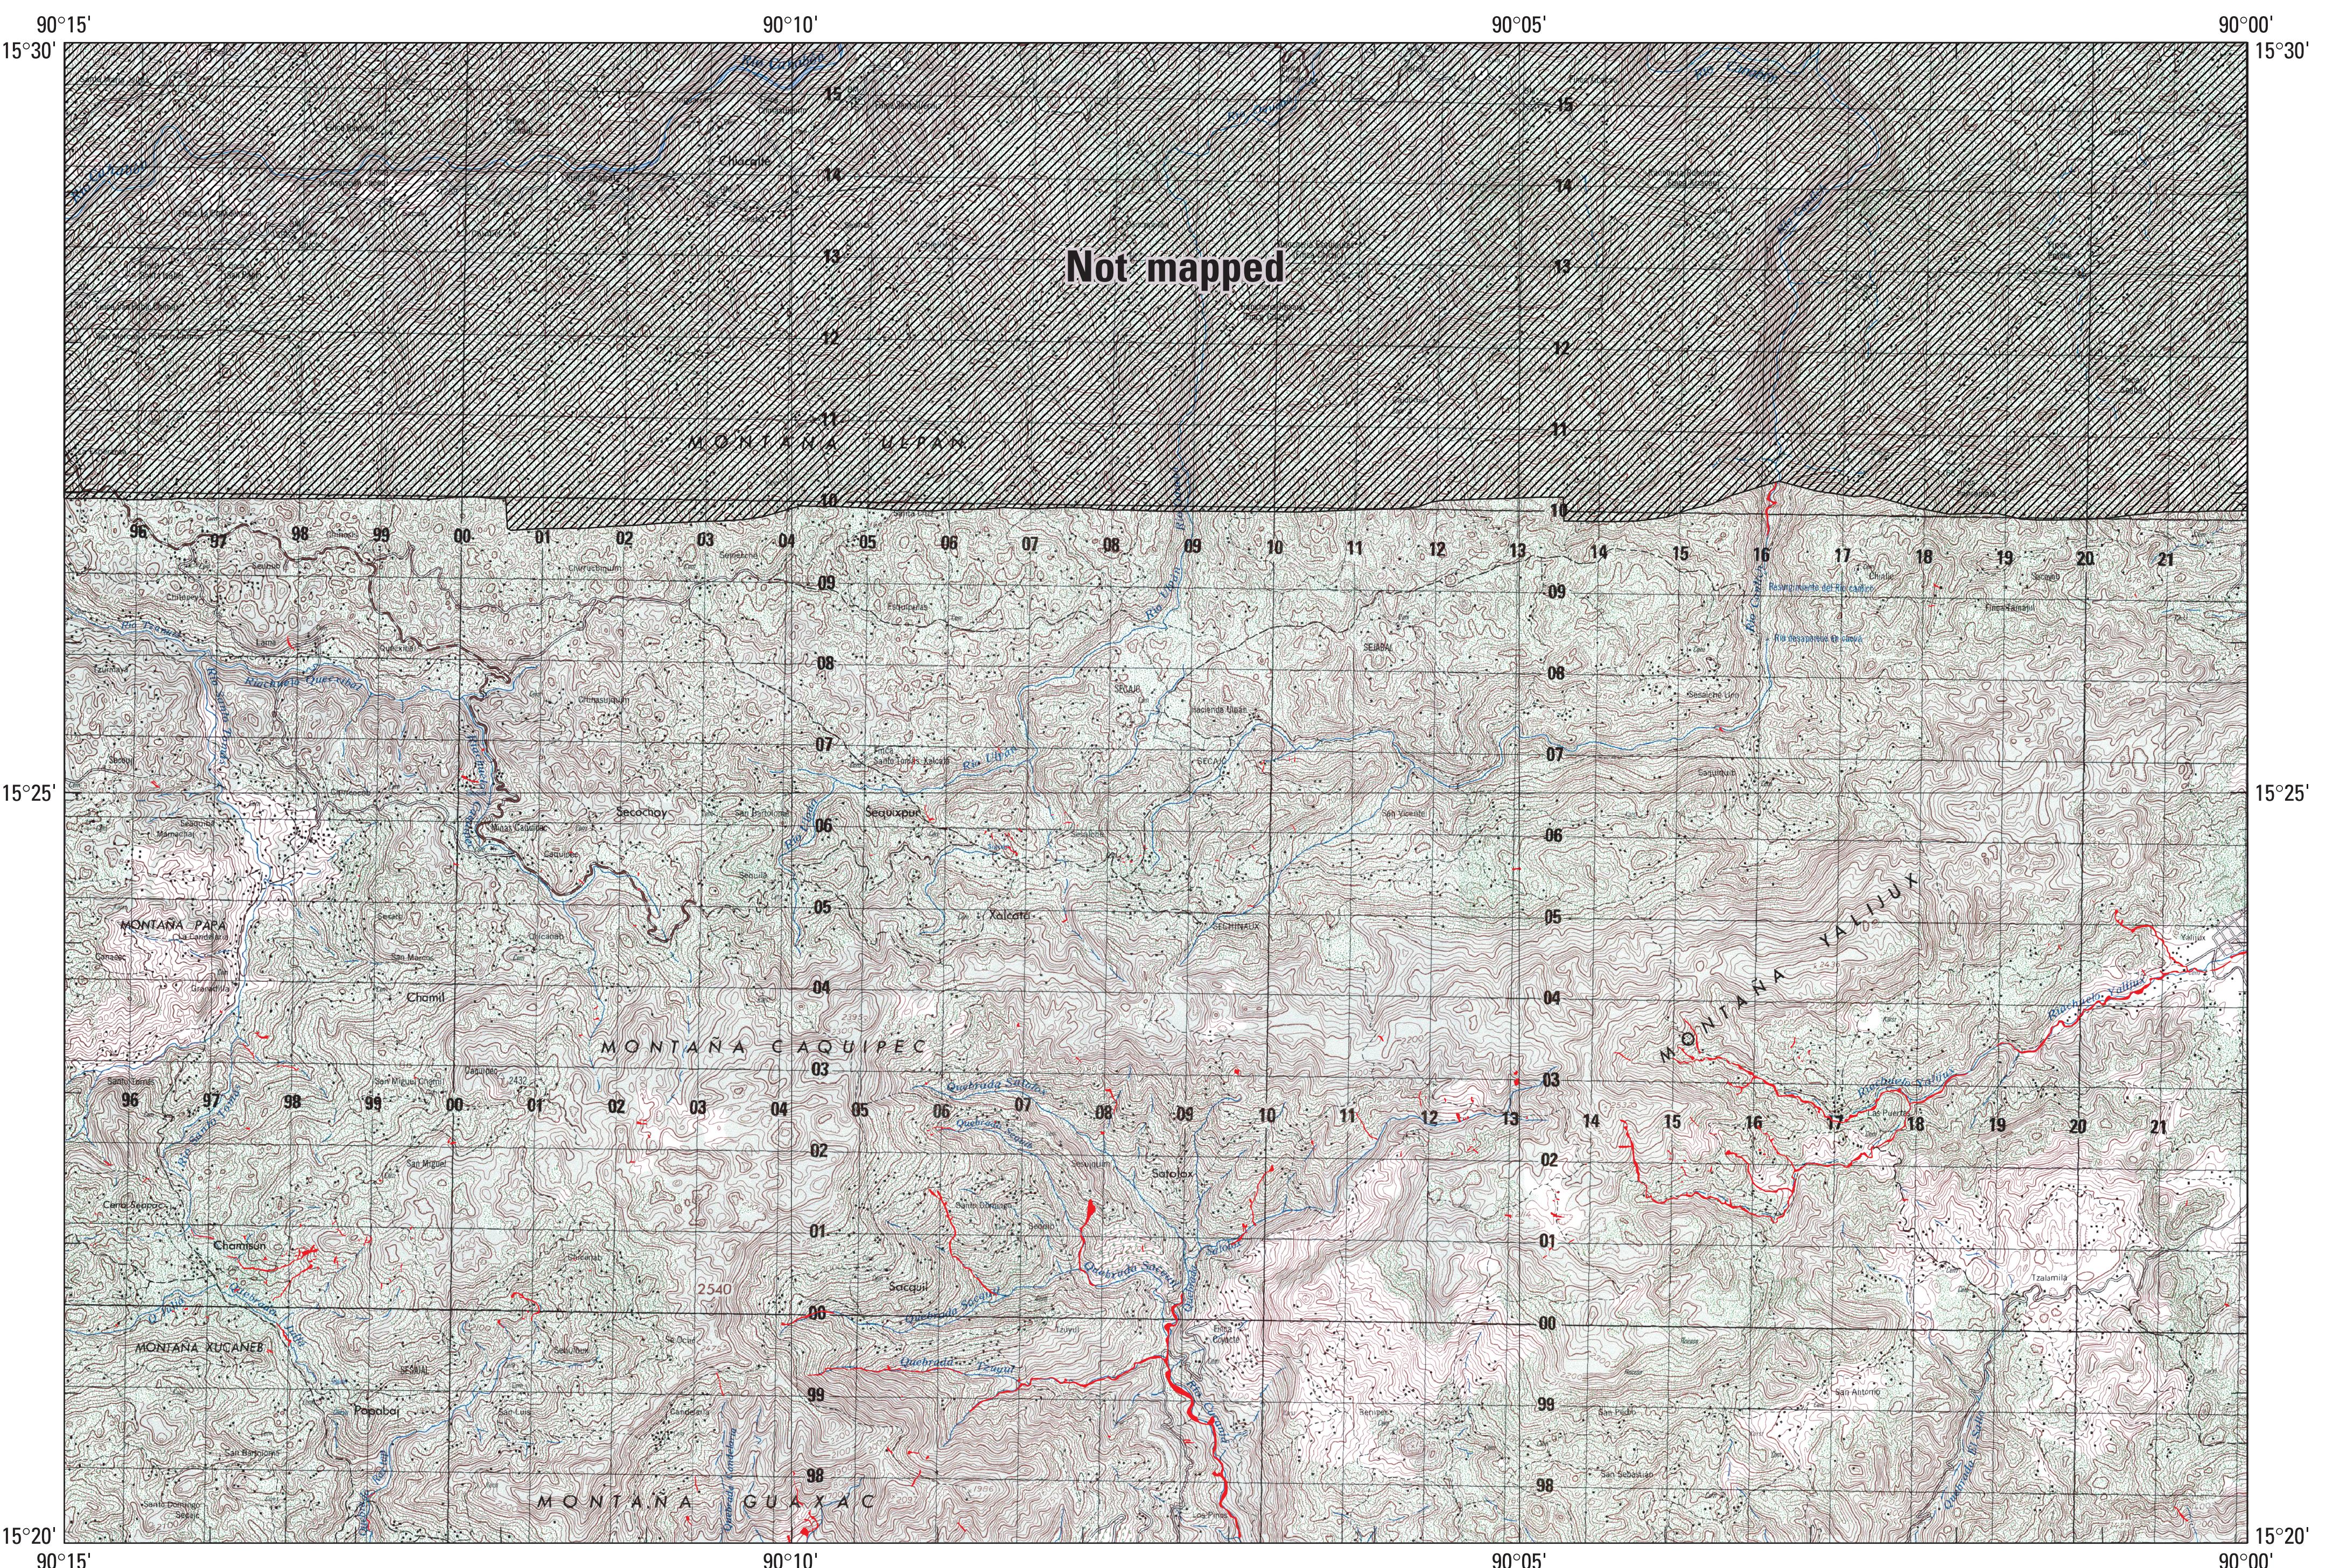
Área impactada por deslizamientos de tierra y efectos ladera abajo relacionados inducidos por El Huracán Mitch. Los efectos ladera abajo incluyen la deposición y erosión en canales río abajo y en abanicós aluviales. En algunos cuadrángulos también trazamos en el mapa los efectos de inundaciones en canales de ríos mayores.

Area impacted by landslides and related downslope effects triggered by Hurricane Mitch. Downslope effects include deposition and erosion in downstream channels and on alluvial fans. In some quadrangles we also mapped effects of flooding in major river channels.

Las fotos aéreas tomadas entre enero y marzo del 2000 fueron utilizadas para trazar los deslizamientos de tierra en el mapa. Las fotos aéreas a escala 1:40,000 fueron tomadas como parte de un proyecto de revisión de mapas del Instituto Geográfico Nacional (IGN) y la Agencia Nacional de Imágenes y Mapas (NIMA), por sus siglas en inglés). Las reproducciones de las fotografías están disponibles a través del Centro de Datos EROS. Imágenes registradas a DRG (Digital Raster Graphics) de cuadrángulos a escala 1:50,000 fueron usadas como mapas bases para trazar los deslizamientos de tierra. Para algunos cuadrángulos, los deslizamientos de tierra fueron trazados en el mapa base agrandados a escala 1:25,000. Los deslizamientos de tierra y sus efectos relacionados en y adyacentes a drenajes río abajo fueron trazados primero en el mapa idemnizado, y las fotografías aéreas fueron trazados sobre el mapa Kerm PG-2 en magnificación 4X y 8X. El trazo de los deslizamientos se realizó manualmente utilizando un plotter topográfico, pero también se utilizaron aplicaciones geológicas (Pillmire, 1989). Las fotografías fueron realizadas a escala y orientadas al mapa topográfico base utilizando marcas topográficas prominentes y fueron trazadas en una cubierta transparente de políster sobreponer a la base topográfica. Los deslizamientos de tierra trazados en el mapa fueron digitalizados manualmente por un registrador óptico, y los datos luego fueron registrados digitalmente al mapa base de DRG en Archinfo. Los mapas muestran con exactitud la forma, tamaño, y localizaciones relativas de los deslizamientos de tierra y depósitos de canal ladera abajo relacionados. Sin embargo, en algunos lugares los depósitos de canal trazados no están bien alineados con los drenajes como se muestra en los mapas base. Esto puede deberse a 1) diferencias entre el trazo generalizado de drenajes en los mapas base y el trazo detallado de los drenajes de canal de los deslizamientos, 2) cambios en los cursos de riachuelos desde el momento en que hicieron los mapas base y, 3) control topográfico local insuficiente para registrar con exactitud las fotografías aéreas a los mapas base. Considerando todos los errores en el trazo, estimamos que la localización de los deslizamientos de tierra en el mapa es precisa a ± 100 m, y la localización de los deslizamientos de tierra fueron transferidos a mapas base por inspección. Se estima que el trazo de la localización de estos deslizamientos de tierra de esta manera es exacta dentro de aproximadamente 200 m. Los mapas finales están presentados a escala 1:50,000.

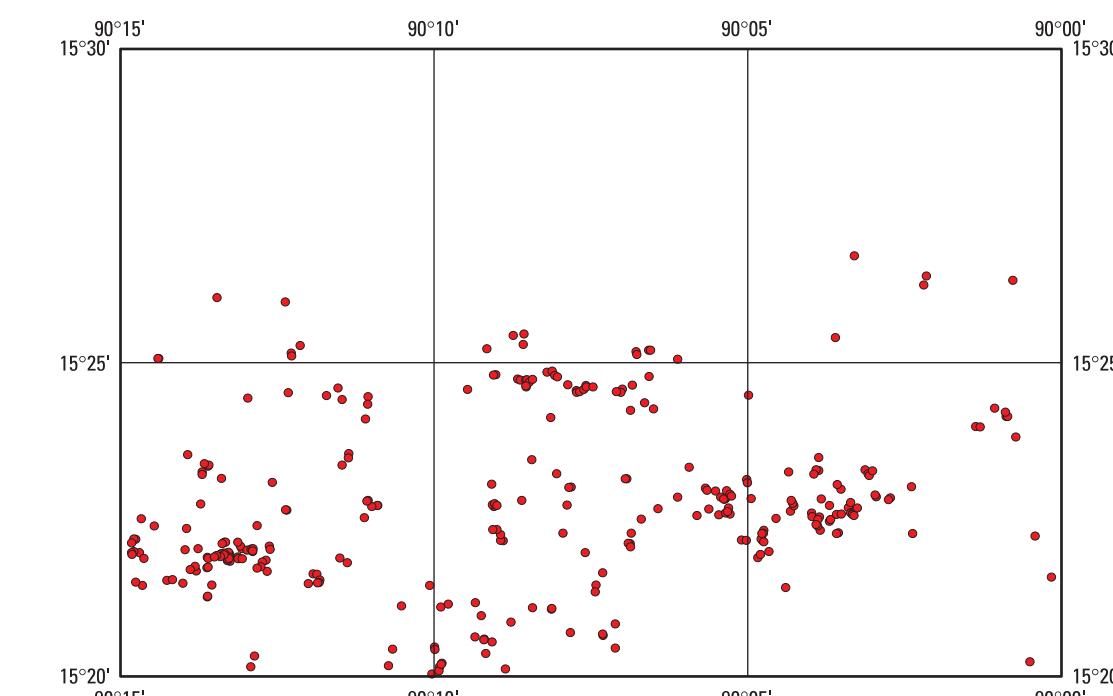
Mapa mostrando la distribución de deslizamientos de tierra en este cuadrángulo. Los puntos rojos muestran el final de la inclinación ladera arriba de cada deslizamiento de tierra. Hay 303 deslizamientos de tierra en este mapa.

Map showing distribution of landslides in this quadrangle. Red dots show the upslope end of each landslide. There are 303 landslides on this map.
