## Mapa de Deslizamientos de Tierra Inducidos por El Huracán Mitch, Hoja Tucurú (2161-I), Guatemala

### Map of Landslides Triggered by Hurricane Mitch, Tucurú Quadrangle (2161-I), Guatemala

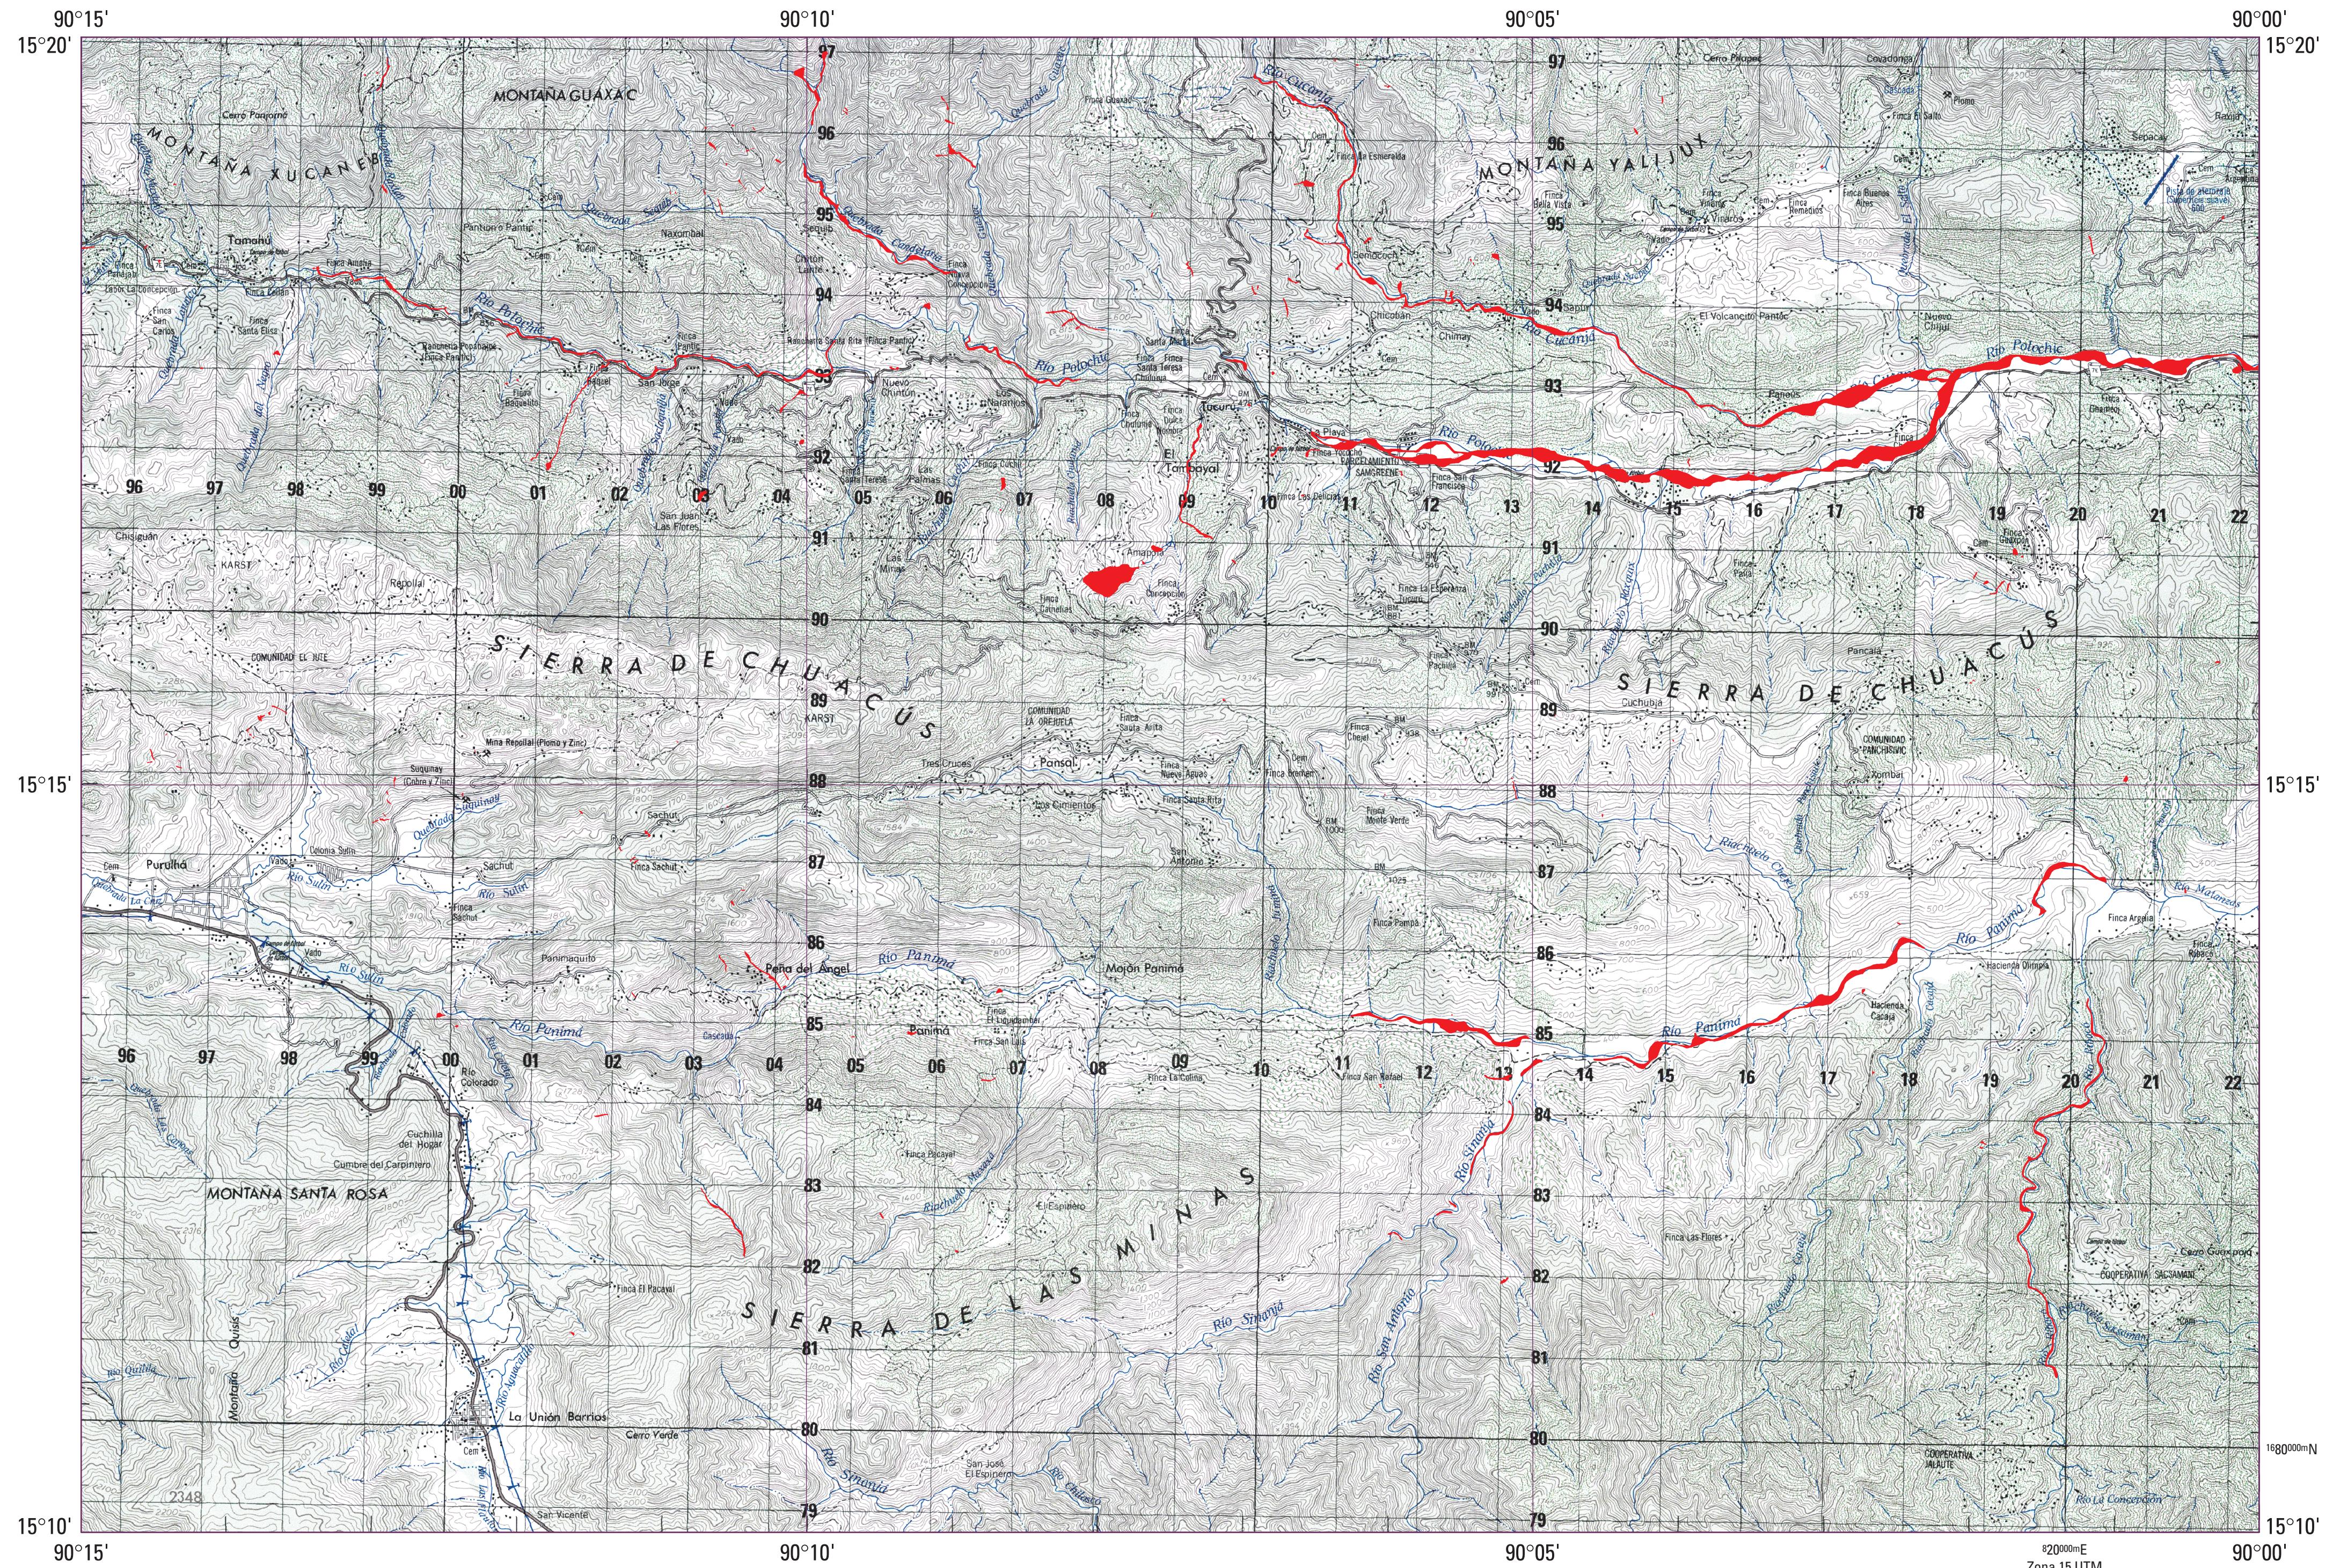
Área impactada por deslizamientos de tierra y efectos ladera abajo relacionados inducidos por El Huracán Mitch. Los efectos ladera abajo incluyen la deposición y erosión en canales río abajo y en abanicós aluviales. En algunos cuadrángulos también trazamos en el mapa los efectos de inundaciones en canales de ríos mayores.

Area impacted by landslides and related downslope effects triggered by Hurricane Mitch. Downslope effects include deposition and erosion in downstream channels and on alluvial fans. In some quadrangles we also mapped effects of flooding in major river channels.

Las fotos aéreas tomadas entre enero y marzo del 2000 fueron utilizadas para trazar los deslizamientos de tierra en el mapa. Las fotos aéreas a escala 1:40,000 fueron tomadas como parte de un proyecto de revisión de mapas del Instituto Geográfico Nacional (IGN) y la Agencia Nacional de Imágenes y Mapo (NIMA), por sus siglas en inglés). Las reproducciones de las fotografías están disponibles a través del Centro de Datos EROS. Imágenes registradas a DRG (Digital Raster Graphics) de cuadrángulos a escala 1:50,000 fueron usadas como mapas bases para trazar los deslizamientos de tierra. Para algunos cuadrángulos, los deslizamientos de tierra fueron trazados en el mapa base agrandado a escala 1:25,000. Los deslizamientos de tierra y sus efectos relacionados en y adyacentes a drenajes río abajo fueron trazados primero en el mapa idempeñado, y las fotografías aéreas fueron utilizadas para trazarlos prismáticamente en el mapa topográfico, para mantener las muchas aplicaciones geológicas (Pillmire, 1989). Las fotografías fueron realizadas a escala y orientadas al mapa topográfico base utilizando marcas topográficas prominentes y fueron trazadas en una cubierta transparente de políster sobreuesta a la base topográfica. Los deslizamientos de tierra trazados en el mapa fueron digitalizados manualmente por un registrador óptico, y los datos luego fueron registrados digitalmente al mapa base de DRG en Archinfo. Los mapas muestran con exactitud la forma, tamaño, y localizaciones relativas de los deslizamientos de tierra y depósitos de canal trazados relacionados. Sin embargo, en algunos lugares los depósitos de canal trazados no están bien alineados con los drenajes como se muestra en los mapas base. Esto puede deberse a 1) diferencias entre el trazo generalizado de drenajes en los mapas base y el trazo detallado de los drenajes de canal de los deslizamientos de tierra, 2) cambios en los cursos de riachuelos desde el momento en que se hicieron los mapas base y, 3) control topográfico local insuficiente para registrar con exactitud las fotografías aéreas a los mapas base. Considerando todos los errores en el trazo, estimamos que la localización de los deslizamientos de tierra trazados en el mapa es precisa a ± 100 m. En general, los deslizamientos de tierra fueron muy dispersos, las fotografías aéreas fueron registradas con un estereoscopio de espejo a una magnificación 4X, y la localización de los deslizamientos de tierra fueron transferidos a mapas base por inspección. Se estima que el trazo de la localización de estos deslizamientos de tierra de esta manera es exacta dentro de aproximadamente 200 m. Los mapas finales están presentados a escala 1:50,000.

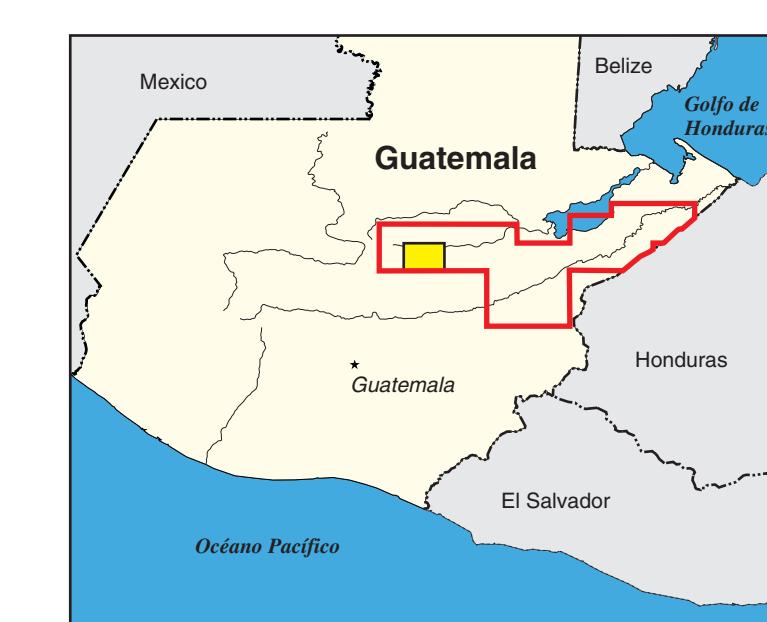
Método de compilación  
Compilation method

El área de trazo de deslizamientos de tierra inducidos por el Huracán Mitch a escala 1:50,000 está delineada por una línea roja. El rectángulo amarillo muestra la localización de esta hoja del mapa dentro del área de estudio.

Area of 1:50,000-scale mapping of landslides triggered by Hurricane Mitch delineated by red line. Yellow rectangle shows the location of this map sheet within the study area.

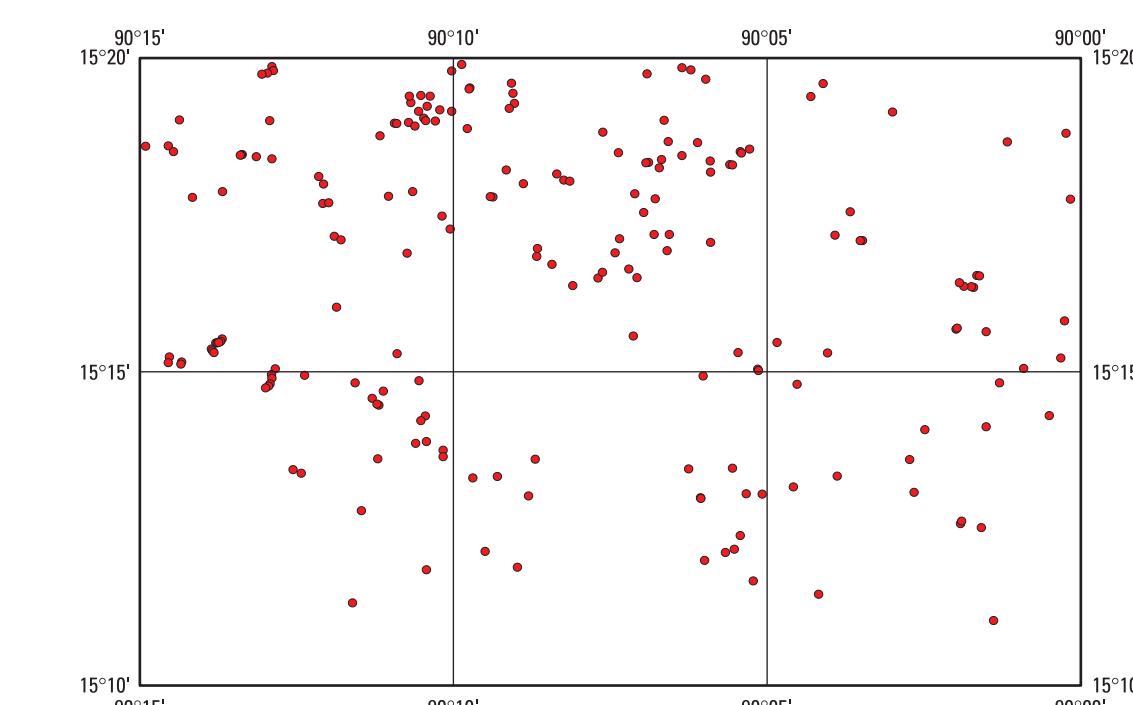
Mapa mostrando la distribución de deslizamientos de tierra en este cuadrángulo. Los puntos rojos muestran el final de la inclinación ladera arriba de cada deslizamiento de tierra. Hay 191 deslizamientos de tierra en este mapa.

Map showing distribution of landslides in this quadrangle. Red dots show the upslope end of each landslide. There are 191 landslides on this map.
