Mapa de Deslizamientos de Tierra Inducidos por El Huracán Mitch, Hoja Zacapa (2260-I), Guatemala

Map of Landslides Triggered by Hurricane Mitch, Zacapa Quadrangle (2260-I), Guatemala

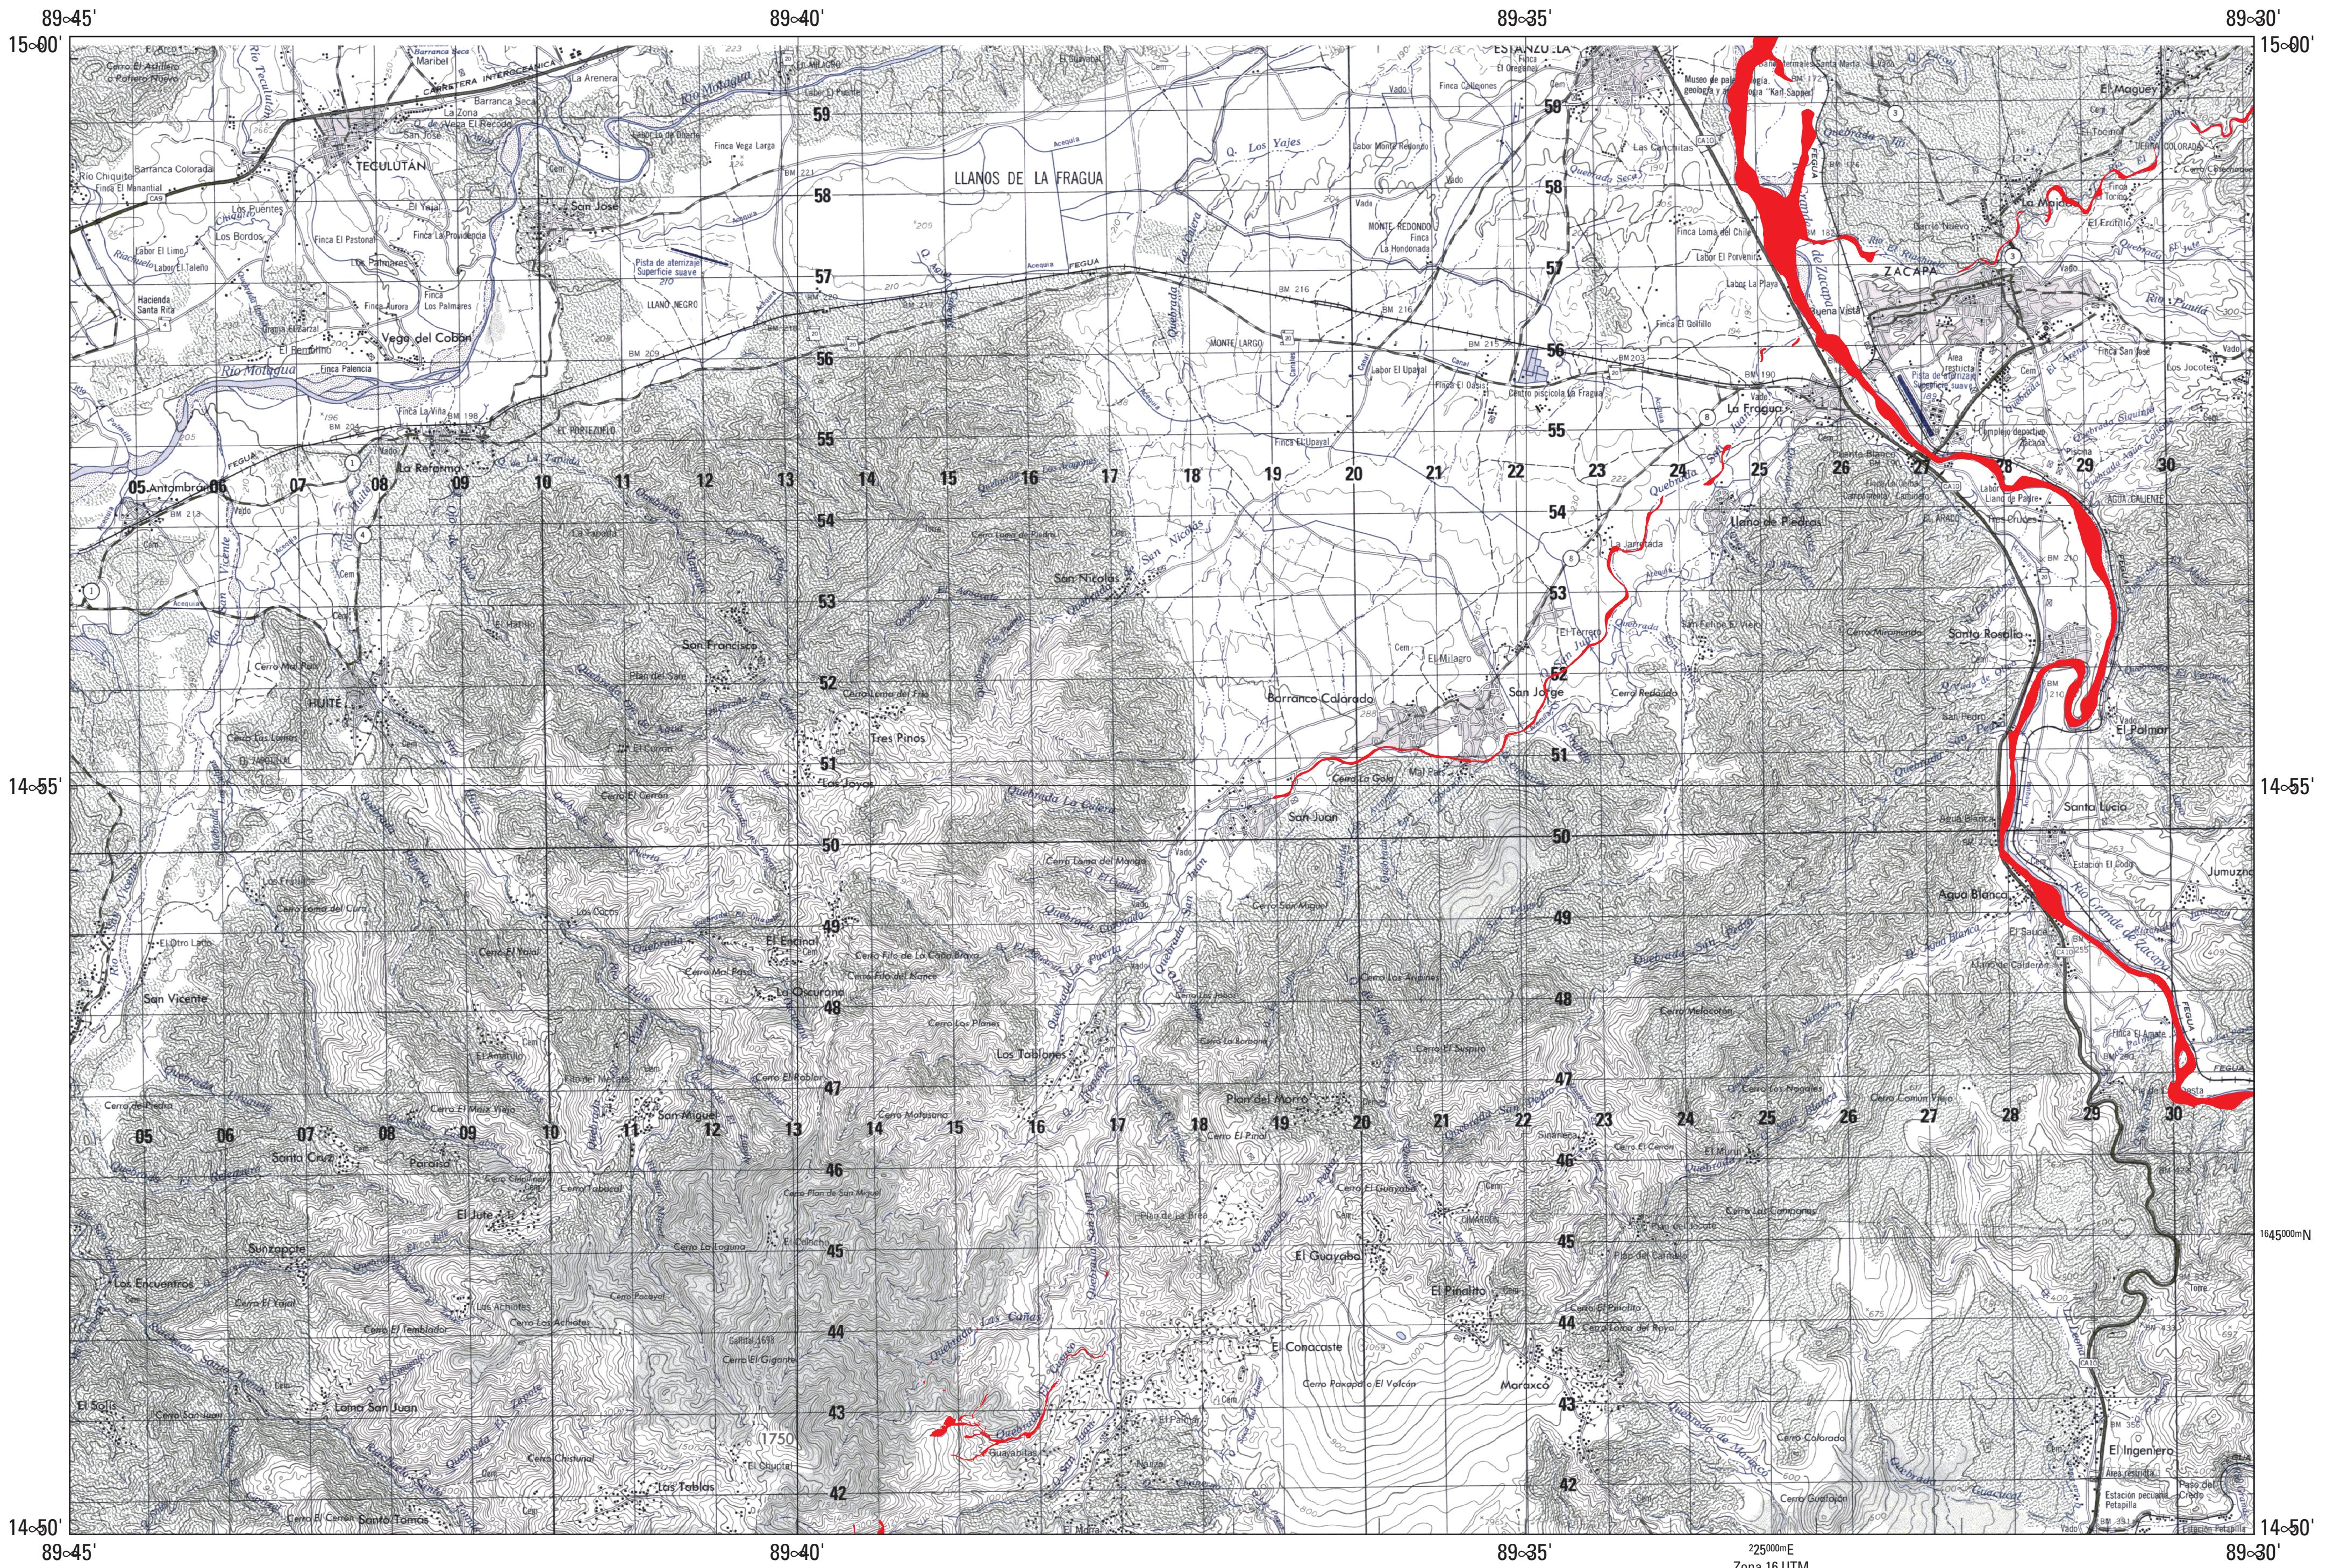
Área impactada por deslizamientos de tierra y efectos ladera abajo relacionados inducidos por El Huracán Mitch. Los efectos ladera abajo incluyen la deposición y erosión en canales río abajo y en abanicós aluviales. En algunos cuadrángulos también trazamos en el mapa los efectos de inundaciones en canales de ríos mayores.

Area impacted by landslides and related downslope effects triggered by Hurricane Mitch. Downslope effects include deposition and erosion in downstream channels and on alluvial fans. In some quadrangles we also mapped effects of flooding in major river channels.

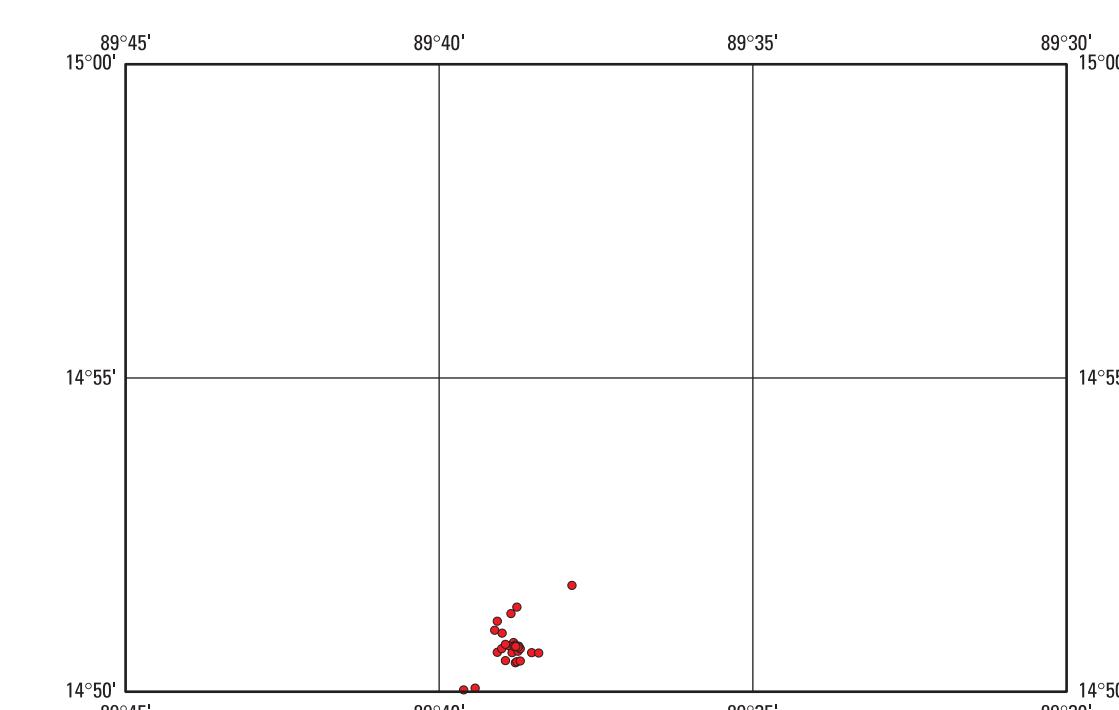
Mapa mostrando la distribución de deslizamientos de tierra en este cuadrángulo. Los puntos rojos muestran el final de la inclinación ladera arriba de cada deslizamiento de tierra. Hay 27 deslizamientos de tierra en este mapa.

Map showing distribution of landslides in this quadrangle. Red dots show the upslope end of each landslide. There are 27 landslides on this map.
