Mapa de Deslizamientos de Tierra Inducidos por El Huracán Mitch, Hoja Mariscos (2362-II), Guatemala

Map of Landslides Triggered by Hurricane Mitch, Mariscos Quadrangle (2362-II), Guatemala

Este mapa es 1 de 20 que muestra las áreas impactadas por deslizamientos de tierra adyacentes a los valles de los ríos Motagua y Polochic en Guatemala en respuesta a la lluvia torrencial que acompañó al Huracán Mitch en octubre y noviembre de 1998. Los mapas proveen un registro comprensivo de deslizamientos sobre un área geográfica grande (~10,000 km²) de diversa geología, geomorfología, microclimas y vegetación. Si se combinan con datos de las propiedades físicas de materiales de la capa superficial de la ladera, forma de la ladera y características de la lluvia, los mapas proveen una base para evaluar la susceptibilidad al deslizamiento de tierra de otras áreas similares.

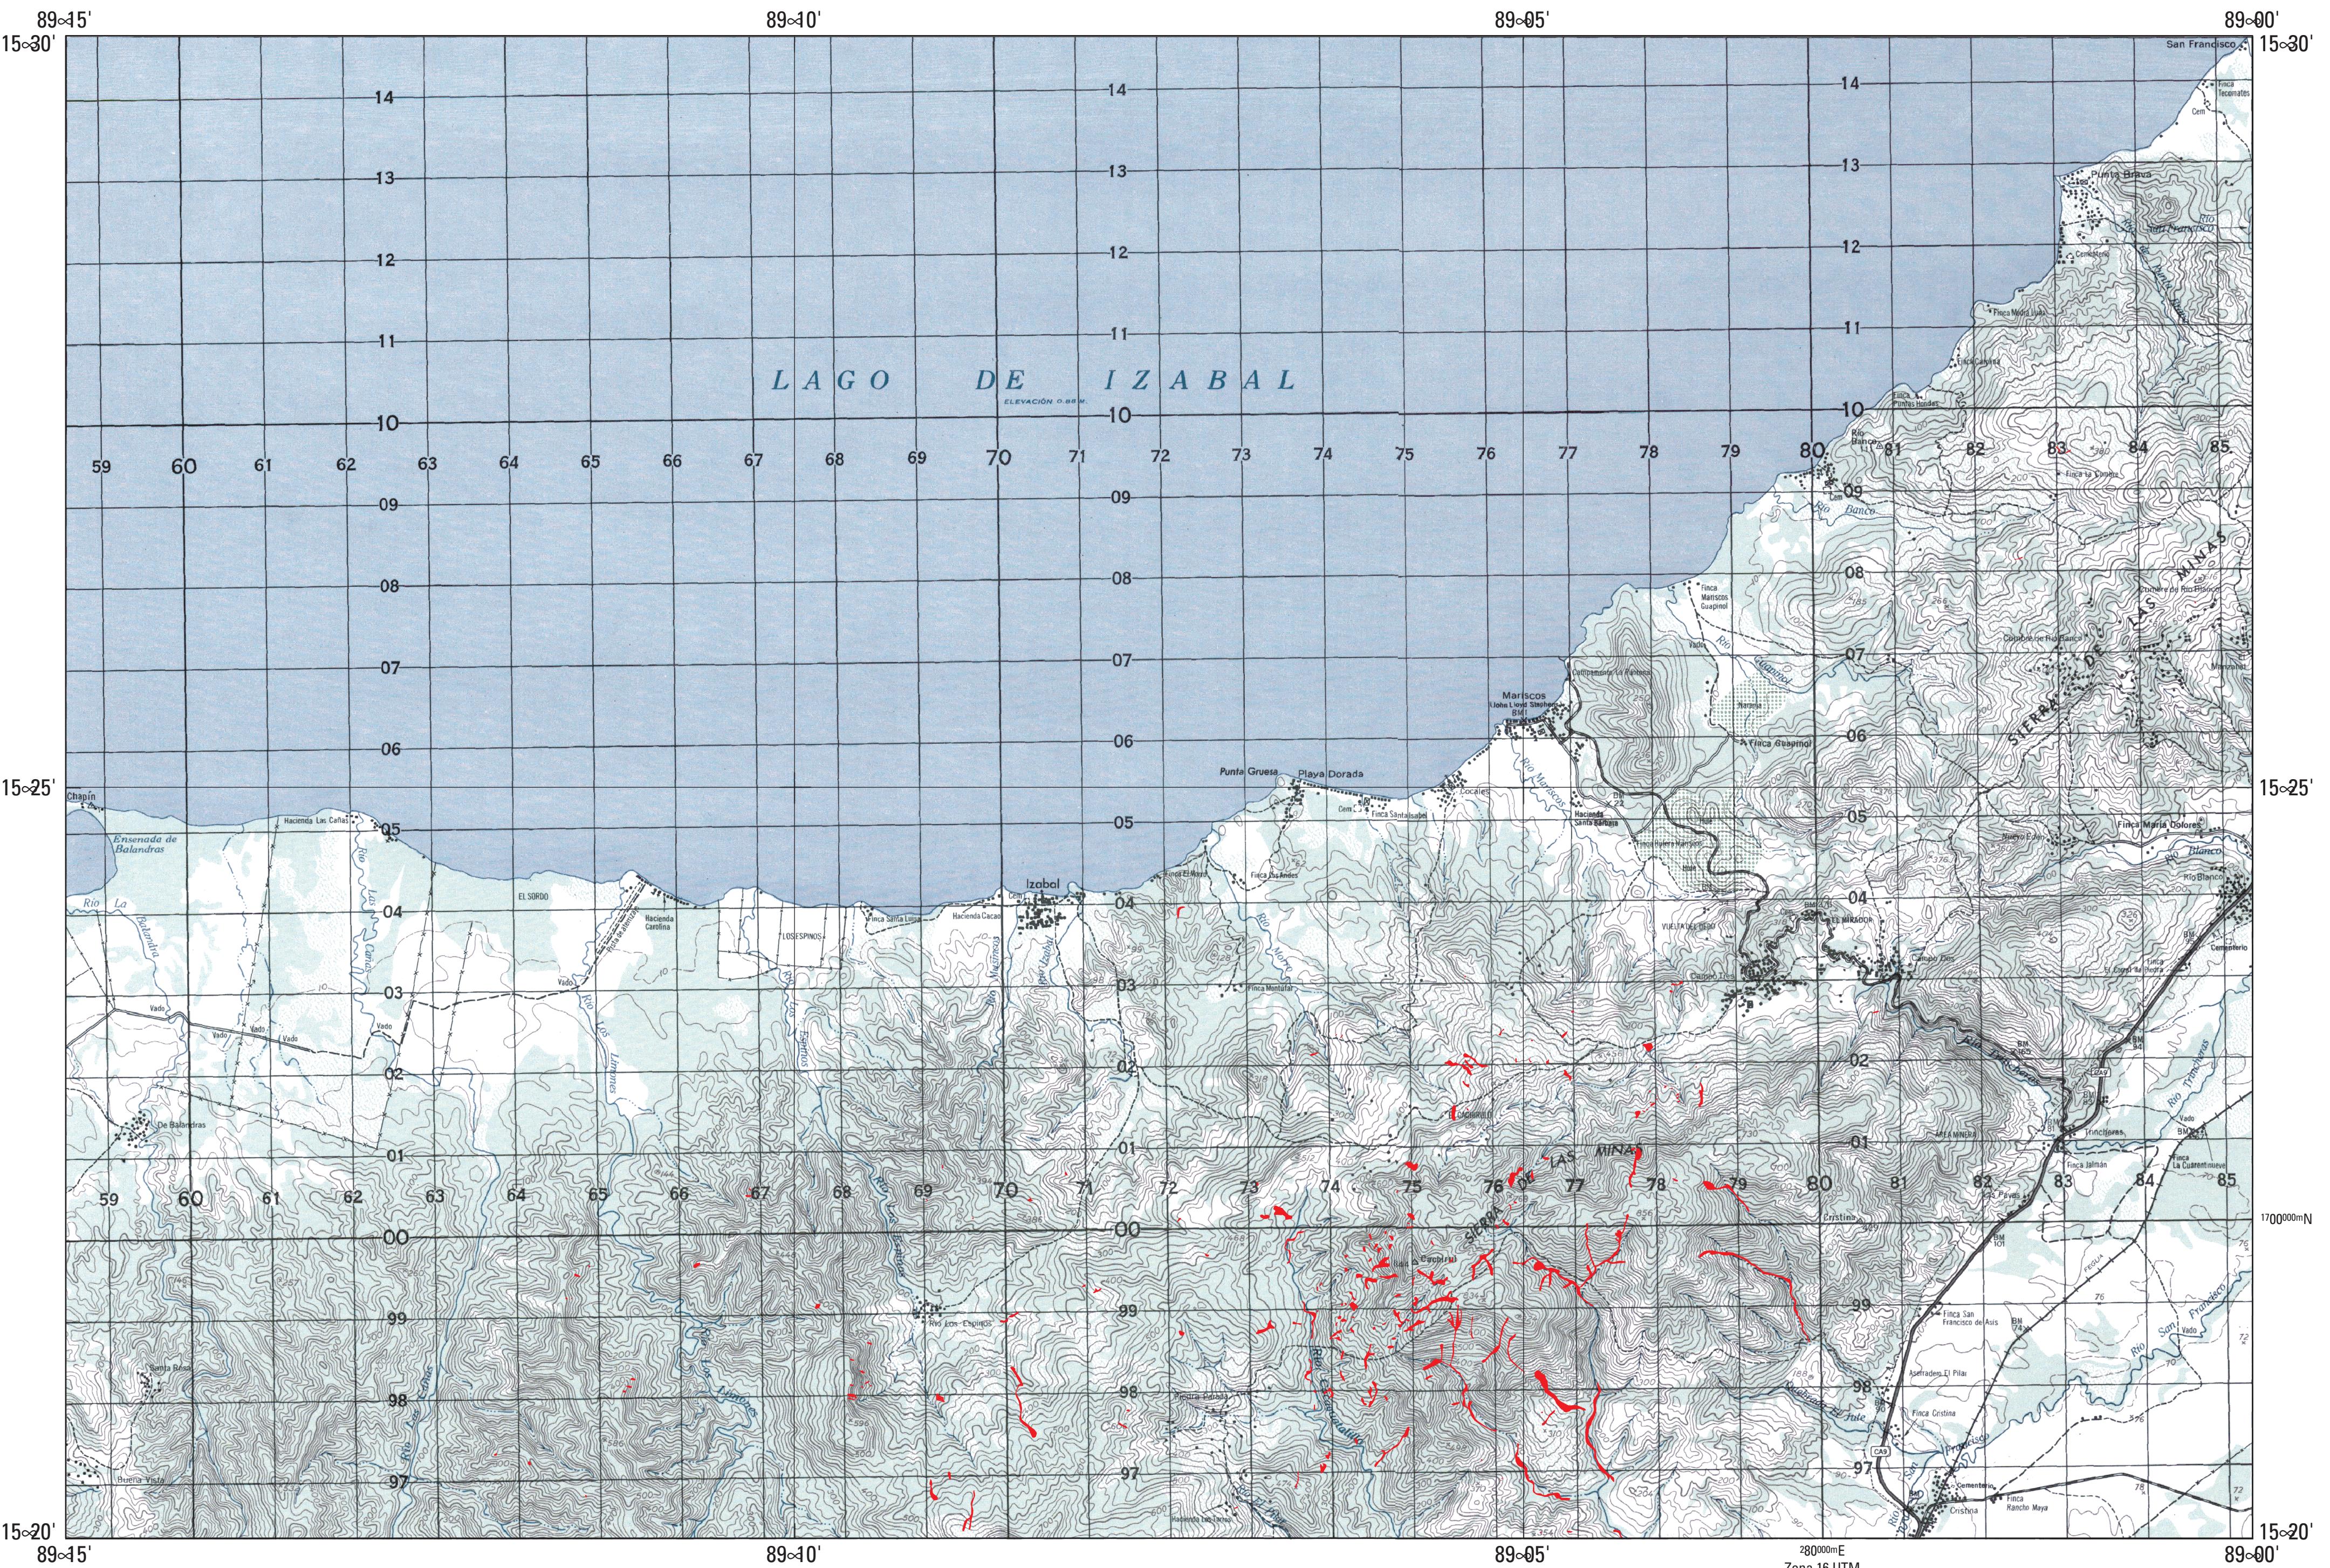
Área impactada por deslizamientos de tierra y efectos ladera abajo relacionados inducidos por El Huracán Mitch. Los efectos ladera abajo incluyen la deposición y erosión en canales río abajo y en abanicós aluviales. En algunos cuadrángulos también trazamos en el mapa los efectos de inundaciones en canales de ríos mayores.

Area impacted by landslides and related downslope effects triggered by Hurricane Mitch. Downslope effects include deposition and erosion in downstream channels and on alluvial fans. In some quadrangles we also mapped effects of flooding in major river channels.

Las fotos aéreas tomadas entre enero y marzo del 2000 fueron utilizadas para trazar los deslizamientos de tierra en el mapa. Las fotos aéreas a escala 1:40,000 fueron tomadas como parte de un proyecto de revisión de mapas del Instituto Geográfico Nacional (IGN) y la Agencia Nacional de Imágenes y Mapas (NIMA), por sus siglas en inglés). Las reproducciones de las fotografías están disponibles a través del Centro de Datos EROS. Imágenes registradas a DRG (Digital Raster Graphics) de cuadrángulos a escala 1:50,000 fueron usadas como mapas bases para trazar los deslizamientos de tierra. Para algunos cuadrángulos, los deslizamientos de tierra fueron trazados en el mapa base agrandado a escala 1:25,000. Los deslizamientos de tierra y sus efectos relacionados en y adyacentes a drenajes río abajo fueron trazados primero en el mapa identificado, y las fotografías aéreas fueron trazados prismáticamente en el mapa PG-2 en magnificación 4X y 8X. El trazo de los deslizamientos se realizó utilizando un control topográfico, pero también se emplearon aplicaciones geológicas (Pillmire, 1989). Las fotografías fueron realizadas a escala y orientadas al mapa topográfico base utilizando marcas topográficas prominentes y fueron trazadas en una cubierta transparente de políster sobreimpuesta a la base topográfica. Los deslizamientos de tierra trazados en el mapa fueron digitalizados manualmente por un registrador óptico, y los datos luego fueron registrados digitalmente al mapa base de DRG en Archivo. Los mapas muestran con exactitud la forma, tamaño, y localizaciones relativas de los deslizamientos de tierra y depósitos de canal ladera abajo relacionados. Sin embargo, en algunos lugares los depósitos de canal trazados no están bien alineados con los drenajes como se muestra en los mapas base. Esto puede deberse a 1) diferencias entre el trazo generalizado de drenajes en los mapas base y el trazo detallado de los drenajes de canal de los ríos de los cuadrángulos de trazado, 2) cambios en los cursos de riachuelos desde el momento en que hicieron los mapas base y, 3) control topográfico local insuficiente para registrar con exactitud las fotografías aéreas a los mapas base. Considerando todos los errores de trazo, estimamos que la localización de los deslizamientos de tierra trazados en el mapa PG-2 es precisa dentro de ± 50-100 m. En general, los deslizamientos de tierra fueron muy dispersos, las fotografías aéreas fueron registradas con un estereoscopio de espejo a una magnificación 4X y la localización de los deslizamientos de tierra fueron transferidos a mapas base por inspección. Se estima que el trazo de la localización de estos deslizamientos de tierra de esta manera es exacta dentro de aproximadamente 200 m. Los mapas finales están presentados a escala de 1:50,000.

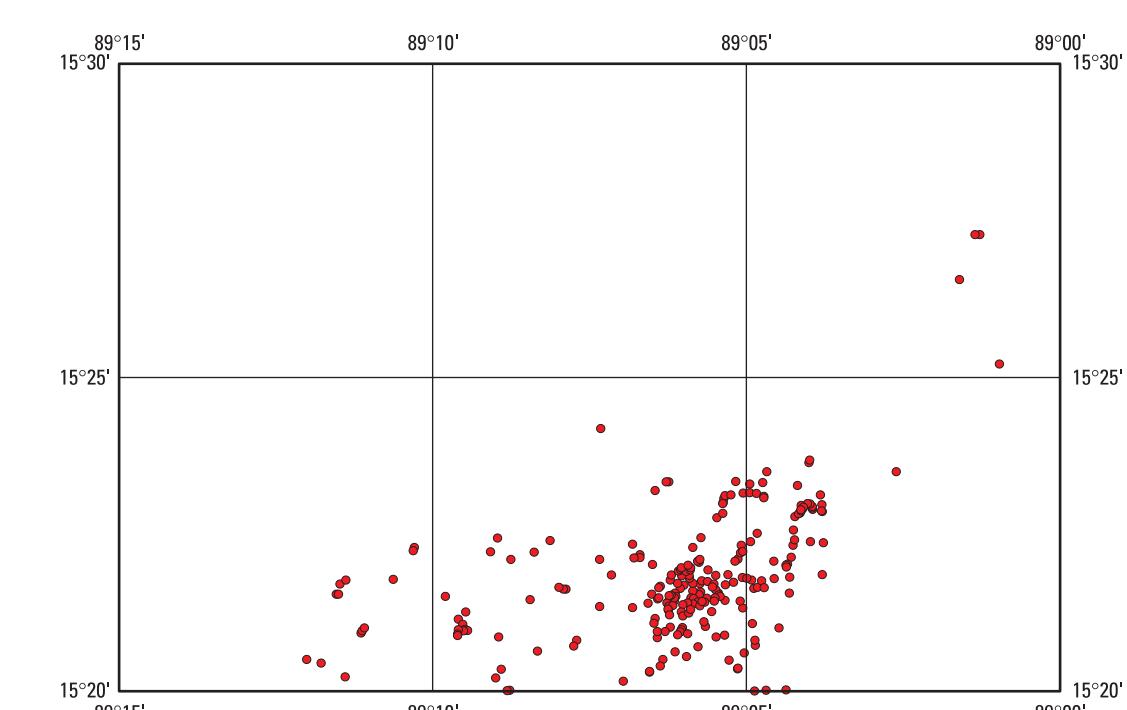
Mapa mostrando la distribución de deslizamientos de tierra en este cuadrángulo. Los puntos rojos muestran el final de la inclinación ladera arriba de cada deslizamiento de tierra. Hay 235 deslizamientos de tierra en este mapa.
Map showing distribution of landslides in this quadrangle. Red dots show the upslope end of each landslide. There are 235 landslides on this map.
