Mapa de Deslizamientos de Tierra Inducidos por El Huracán Mitch, Hoja Morales (2462-III), Guatemala

Map of Landslides Triggered by Hurricane Mitch, Morales Quadrangle (2462-III), Guatemala

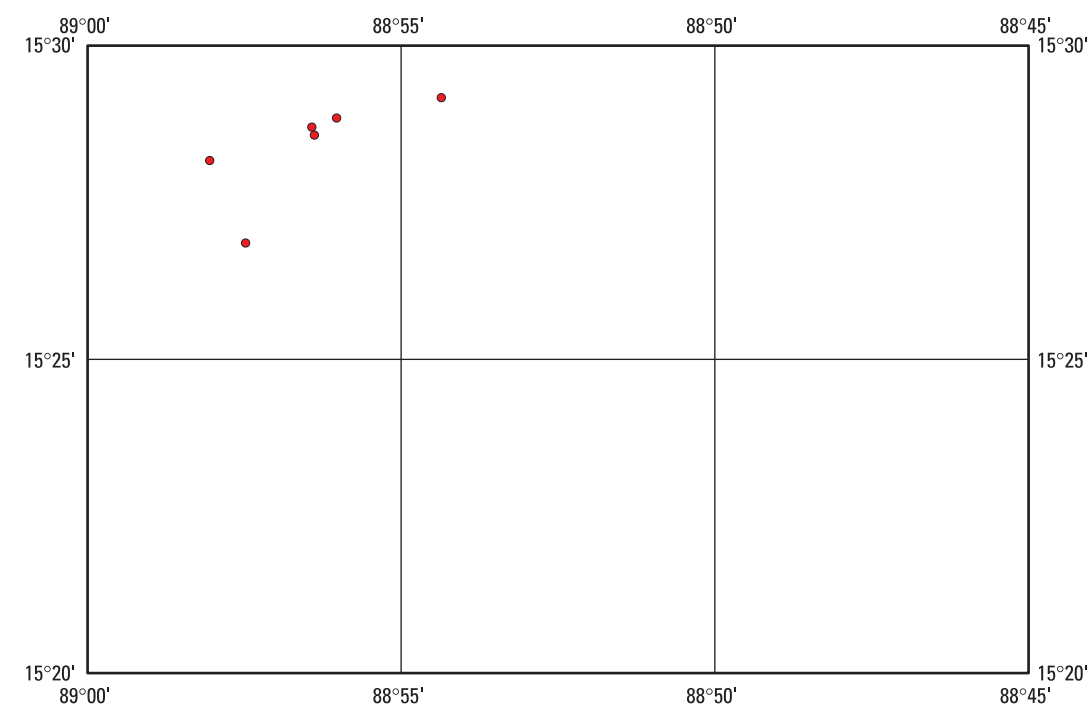
Mapa mostrando la distribución de deslizamientos de tierra en este cuadrángulo. Los puntos rojos muestran el final de la inclinación ladera arriba de cada deslizamiento de tierra. Hay 6 deslizamientos de tierra en este mapa.

Map showing distribution of landslides in this quadrangle. Red dots show the upslope end of each landslide. There are 6 landslides on this map.
