Earthquakes and Adobes

Effects and Systems for Intervention

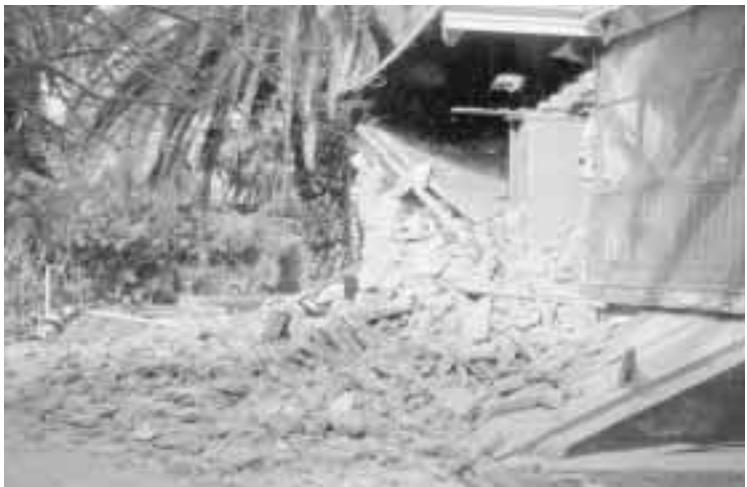
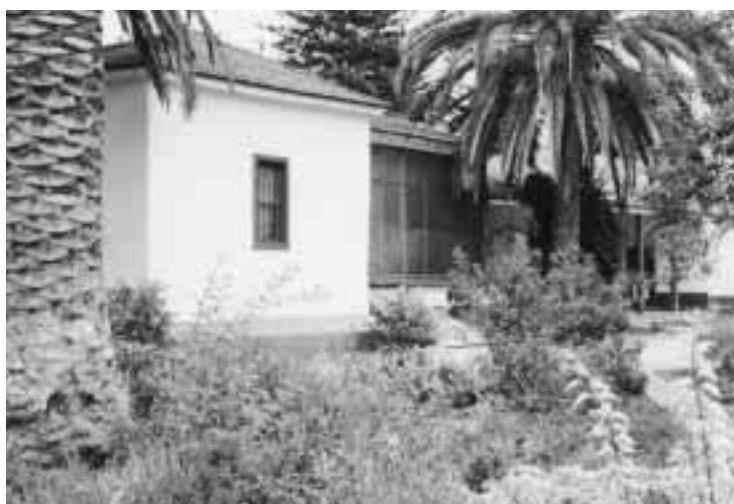
After being heavily damaged during the Northridge Earthquake, Rancho Camulos was seismically strengthened by less invasive approaches than usual. Photos courtesy the author.

Luego de sufrir graves daños durante el terremoto de Northridge, se le hizo un refuerzo antisísmico con técnicas menos invasivas que las precedentes. Fotos cortesía del autor.

The most recent example of strengthening a historic adobe building that incorporates the latest concepts is at Rancho Camulos in Ventura County, California, approximately 30 miles north of Northridge. Rancho Camulos was one of the important adobe structures that suffered severe damage during the Northridge earthquake and was one of the structures included in the post-event survey. Rigidity was achieved by strengthening second story level floors and selected wall systems to perform as semi-rigid structural plates or diaphragms. System ductility was achieved by the installation of a series of cables and straps that, while not designed to pre-

vent cracking or damage during another earthquake, would prevent the collapse of the walls. This system allows the walls to move but not to fail. The Camulos project also was less costly than other more traditional retrofit systems that utilize bond beams at the rooflines.
