Deslizamientos de Tierra Inducidos por el Huracán Mitch en Guatemala—Inventario y Discusión

Open-File Report 01-443
(también disponible en inglés)

U.S. Department of the Interior
U.S. Geological Survey

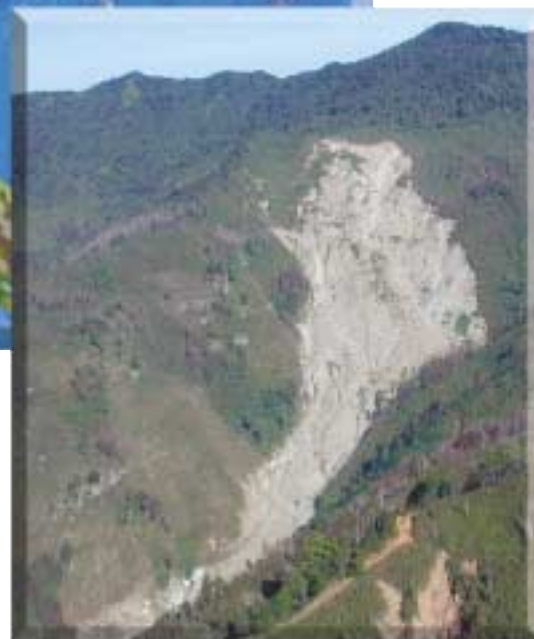
Deslizamiento de tierra desatado por el Huracán Mitch el 1 de noviembre, 1998, Río La Lima, Sierra de las Minas, Guatemala.

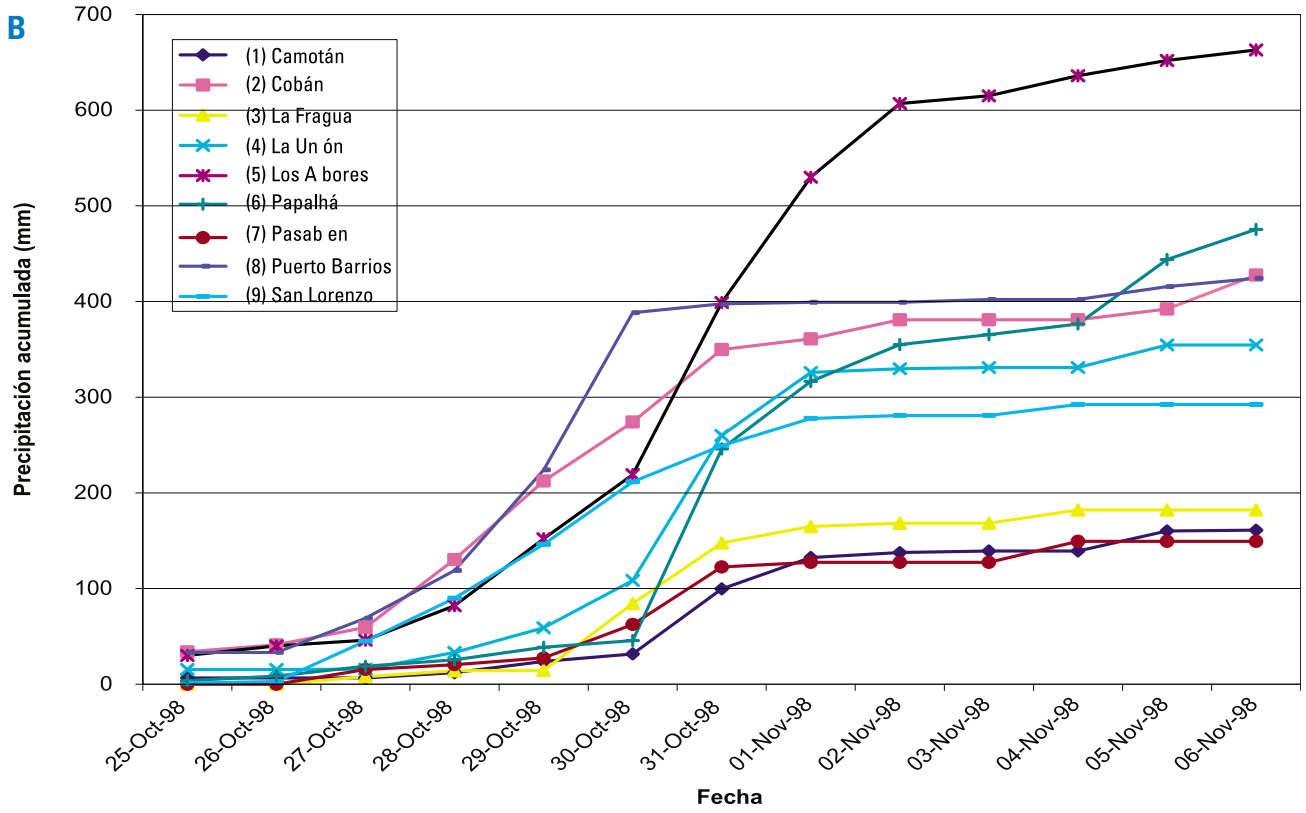
B. Precipitación acumulada en estaciones meteorológicas del INSIVUMEH y del INDE en y adyacentes al área de estudio de deslizamientos de tierra-inventarios para el período del 25 de octubre – 6 de noviembre, 1998.

variable; entre el 25 de octubre y el 6 de noviembre, se registró 1069 mm en el Puerto de San José en la costa Pacífico, 633 mm fueron registrados en un sitio en lo alto de la montaña en la Sierra de las Minas, y 182 mm fueron registrados en el Valle del Motagua (fig. 2).

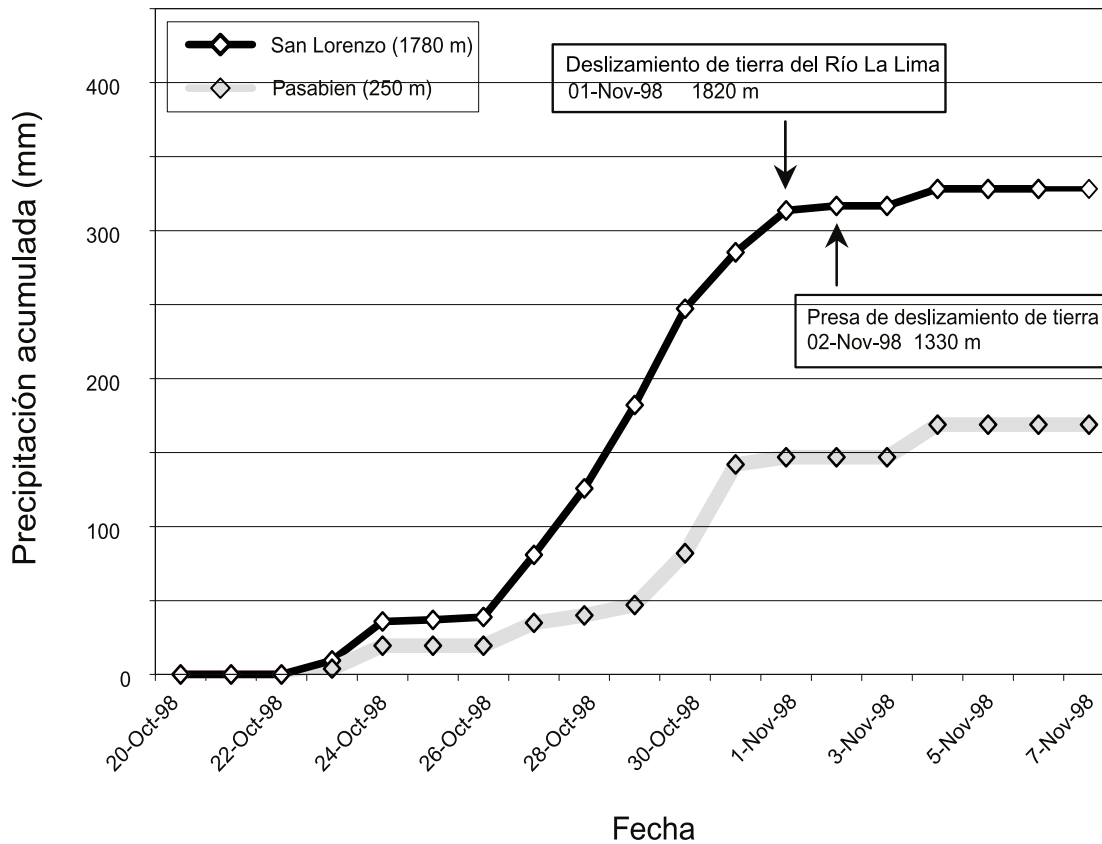
Figura 5. Precipitación acumulada para los registros de la Sierra de las Minas en las estaciones pluviométricas San Lorenzo y Pasabién durante el Huracán Mitch. Las elevaciones de las estaciones dadas en el mapa inserto; la fecha y la elevación del lugar de iniciación de los deslizamientos de tierra para dos grandes deslizamientos de tierra en el Río La Lima dado en los mapas insertos.

Huracán Mitch (1 de marzo – 22 de octubre, 1998) fue de 1,082 mm (fig. 5).

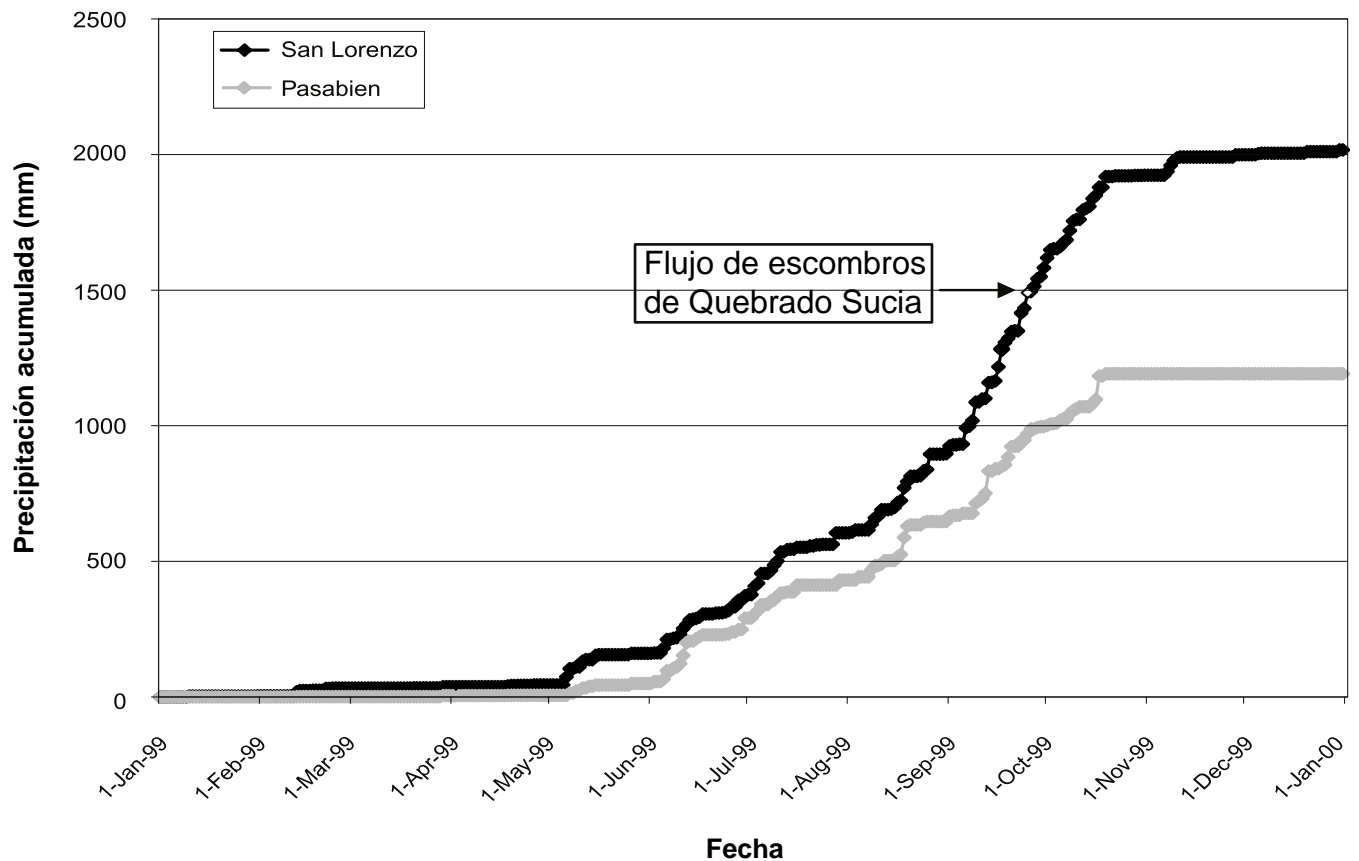
Figura 7. Precipitación acumulada en la Sierra de las Minas para los registros de las estaciones pluviométricas San Lorenzo y Pasabién durante 1999. Valor del día del flujo de escombros de Quebrada Sucia mostrado por símbolo abierto en la serie de datos de San Lorenzo.

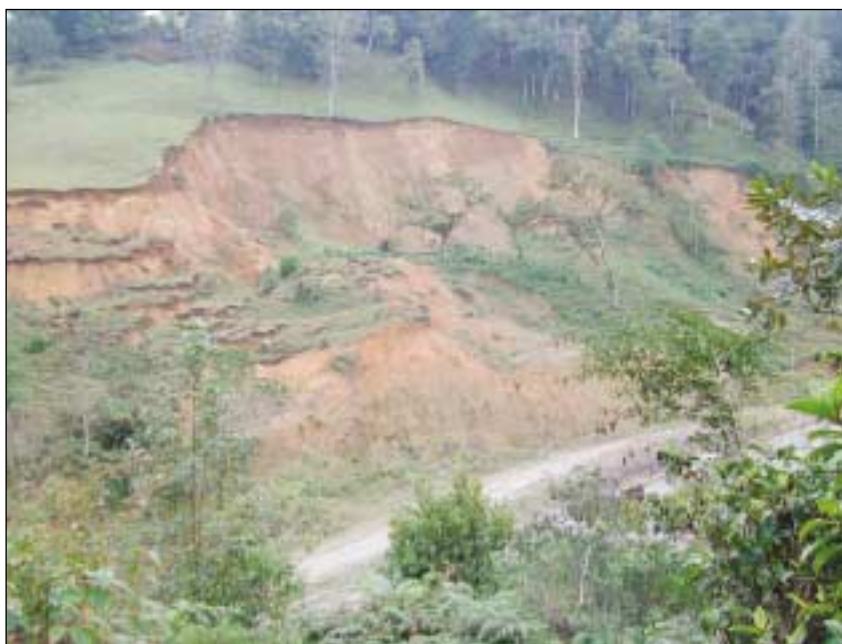
Figura 8. Gran deslizamiento rotacional cerca de Cuyquel; el deslizamiento de tierra tiene alrededor de 225 m de ancho y 100 m de largo. Vista al nordeste. Coordenadas UTM 887650 m E, 1694000 m N. Fotografía tomada el 4 de enero, 2001.

Los deslizamientos de tierra grandes fueron bastante raros en esta área de estudio. Un ejemplo es el gran deslizamiento rotacional de tierra que se muestra en la Fig. 8 localizado cerca de Cuyquel, como 3.5 km al sureste de Tactic en el cuadrángulo de Tactic (hoja 2). El área está extendida sobre lutitas Carboníferas a Pérmicas, limolitas, areniscas, conglomerados y filitas. Está localizada alrededor de 1 km al sur del trazo en el mapa de la falla del Polochic (Bonis y otros, 1970; Nicolaus y Muller, 1979). El deslizamiento de tierra está en la intersección del Río Frío y el Río Cahabón, al lado este de la carretera CA14. El deslizamiento de tierra tiene aproximadamente 225 m de ancho y 100 m de largo (como 2.5 ha en área) y parcialmente está bloqueando el Río Cahabón. La elevación de la cabeza del deslizamiento es de alrededor 1,530 m. El gradiente de la ladera no deformada sobre el deslizamiento de tierra varía de 20° a 30°. Examinamos el escarpe de la cabecera del deslizamiento de tierra y encontramos un suelo bien desarrollado rico en arcilla,

formado en una limolita brechosa y/o filita. El perfil del suelo incluía, desde la parte superior hasta la base, un horizonte A de color gris a negro con 10-30 cm de espesor, y un horizonte B de 80 cm de espesor que estaba compuesta de una capa roja de 50 cm de espesor y una capa blanco-amarillenta de 30 cm de espesor. La roca brechosa debajo tenía una matriz suave rica en arcilla que parecía jaboncillo. Los bloques de brecha varían alrededor de 10 m por 10 m en dos dimensiones. Observamos antiguas cicatrices de deslizamientos de tierra en la parte este del deslizamiento de tierra y escarpes frescos sobre estas cicatrices. Los escarpes frescos, que atraviesan bloques de deslizamiento de tierra relativamente intactos que "in situ", indican que la parte este de los deslizamientos de tierra es inestable y puede ser susceptible a fallas futuras. La naturaleza brechosa del lecho de roca y las antiguas cicatrices de deslizamientos indican que esta área puede ser especialmente susceptible a deslizamientos futuros comparado con áreas circundantes.

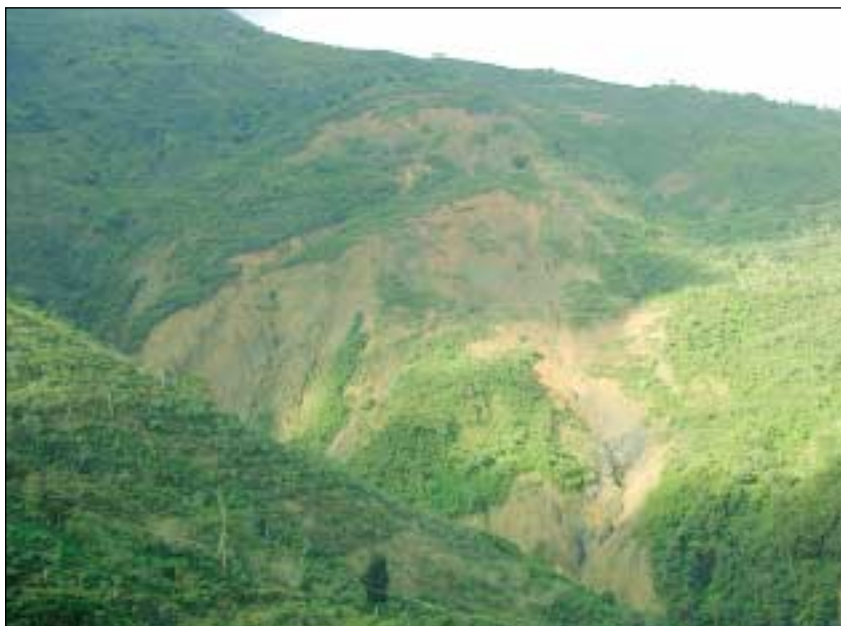
Figura 9. Deslizamiento de tierra La Concepción cerca de Tukurú; el deslizamiento de tierra tiene alrededor de 700 m de ancho y 250 m de largo. Vista al oeste. Coordenadas UTM 808000 m E, 1690500 m N. Fotografía tomada el 5 de enero, 2001.

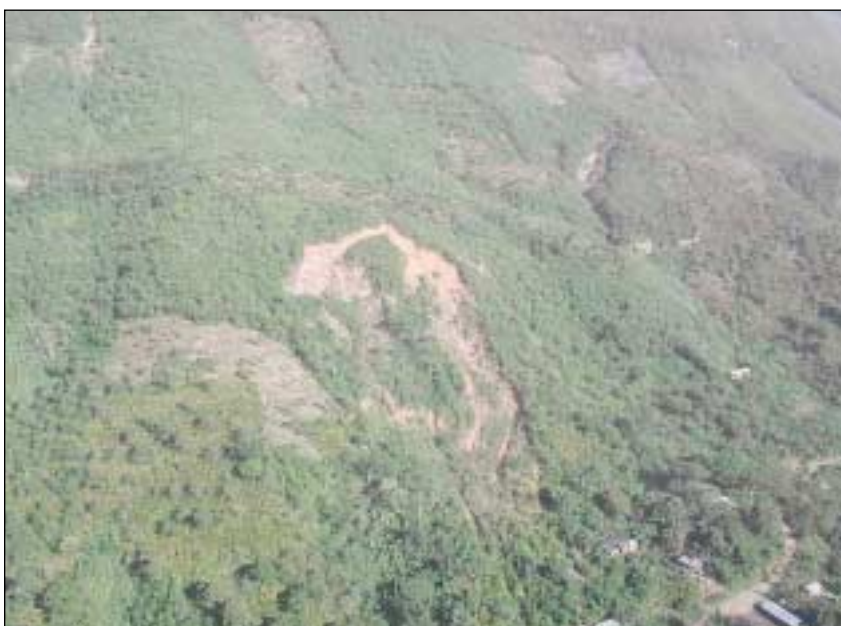
Figura 10. Deslizamiento de tierra típico del área noroeste de Senahú; el deslizamiento de tierra tiene alrededor de 70 m de ancho y 400 m de largo. Vista al norte. Coordenadas UTM193850 E, 1711100 N. Fotografía tomada el 6 de enero, 2001.

concentraciones de deslizamientos de tierra más altos están cerca de Sejocob. El área está en y cerca del contacto de falla entre rocas carbonáticas Cretácicas y Pérmicas (Bonis y otros, 1970). La vegetación en el área es bosque o tierra limpia. La elevación del sitio de iniciación de los deslizamientos de tierra varía de 1,000 m hasta 1,400 m. Los deslizamientos de tierra en esta área son típicamente someros (generalmente menos de 3-5 m de profundidad) y abarcan menos de 3 ha (fig. 10). Muchos se movilizaron hacia flujos de escombros.

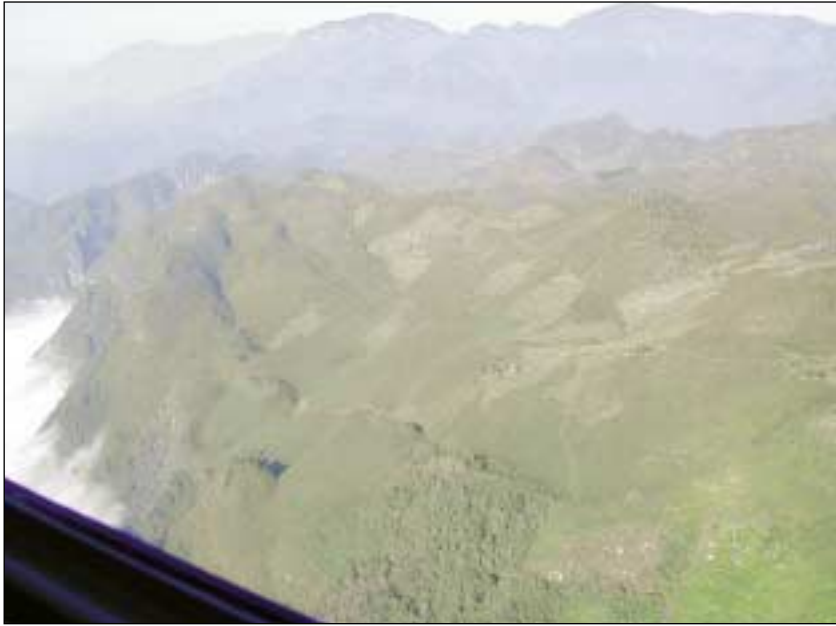
Figura 12. *Depresiones y escarpes alargadas en la orilla sur de la Montaña Yalijux. Vista al noroeste. Coordenadas UTM en el centro aproximado del canal 178350 E, 1698275 N. Fotografía tomada el 6 de enero, 2001.*

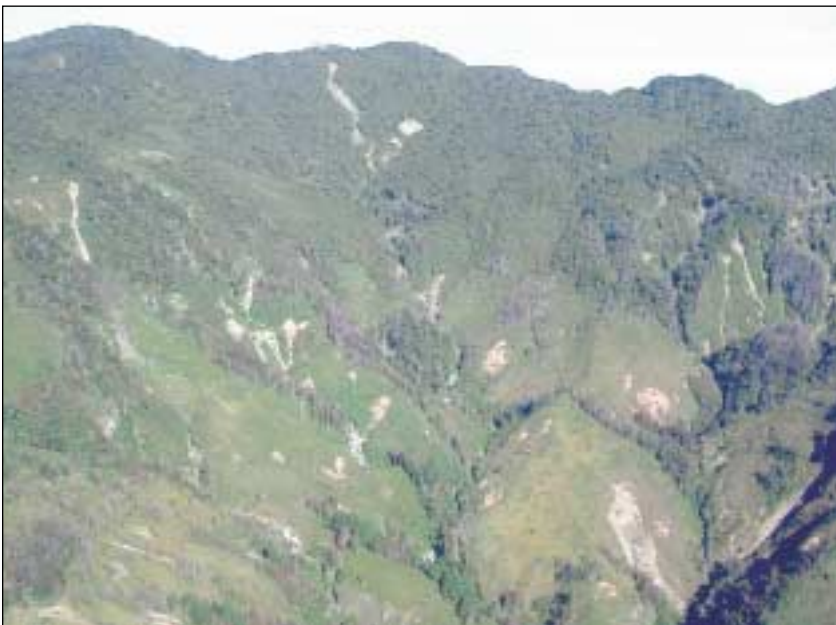
Figura 13. *Deslizamiento de tierra típico de la parte central de la Sierra de las Minas a elevaciones entre 1,200 y 1,800 m (hoja 11). Vista al noroeste sobre el Río Mojanal. Centro de la vista en las coordenadas UTM 232100 m E, 1679400 m N.*

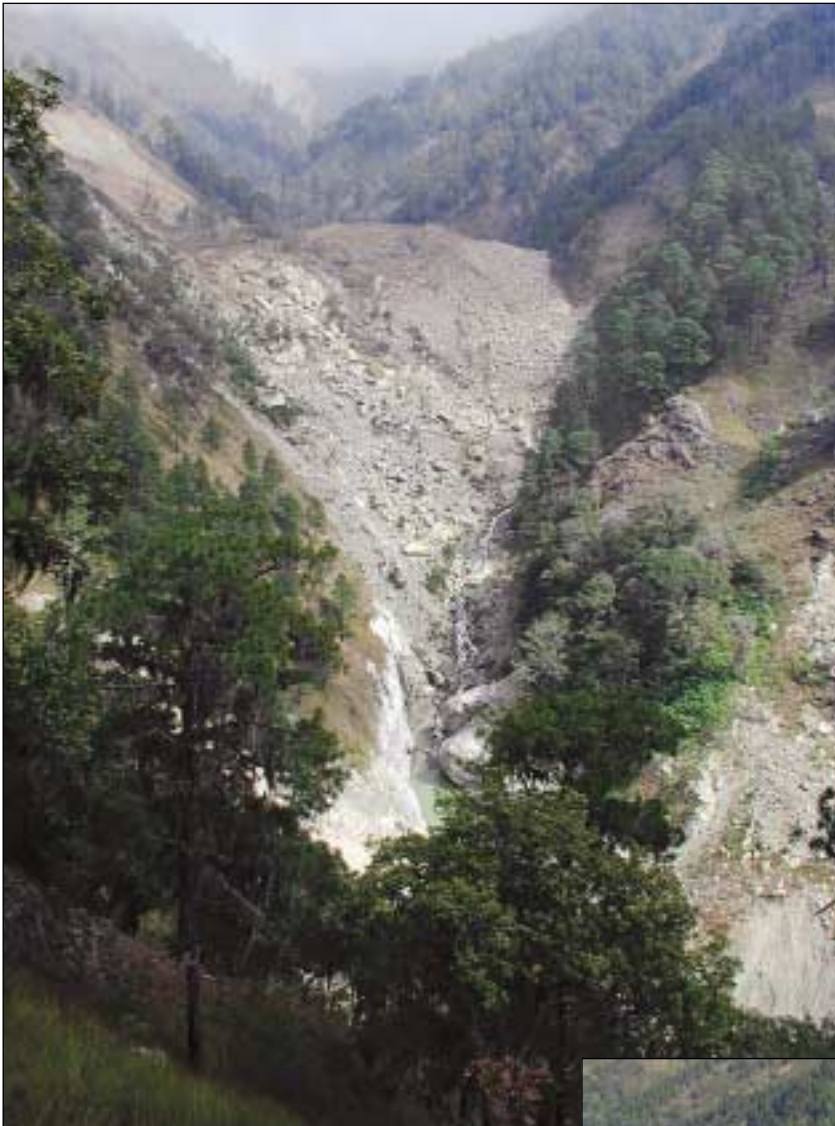
Figura 15. Deslizamiento de tierra en el Río La Lima, vista río arriba (norte) desde un punto a 4 km norte (río arriba) de Jones (vea fig. 14); fotografía tomada el 25 de enero, 2000. El deslizamiento de tierra se originó en la ladera empinada en la esquina superior izquierda de la fotografía. El punto de descarga del río de los escombros que forman el dique es en el punto donde primero es visible el agua en la parte media de la derecha de la fotografía.

El menor de los deslizamientos (área alrededor de 16 ha; localización de la base del talud alrededor de 4 km al norte del pueblo de Jones) represó el Río La Lima (figs. 15 y 16). El mayor de los deslizamientos, mostrado en la carátula, (área alrededor de 25 ha; localización de la base del talud alrededor de 5.5 km al norte de Jones) se inició en la cabecera del Río La Lima el 1 de noviembre de 1998, y precedió al deslizamiento inferior por un día (Jorge Mario Aldana Ramírez, comunicación personal, enero 2000). La erosión subsiguiente de los depósitos del flujo de escombros movilizado del deslizamiento superior contribuyó mucho al sedimento que llena el embalse detrás del dique del deslizamiento de tierra. El deslizamiento superior se inició a una elevación de 1,820 m, y los depósitos del flujo de escombros, áreas de material removido de los canales (fig. 17), y los depósitos de la inundación son continuos a lo largo del Río La Lima y su continuación, Río Jones, por 14.5 km hasta el Río Motagua a una elevación de alrededor de 150 m. Localmente, el canal del río fue limpiado hasta el lecho de la roca (fig. 17). Estos dos grandes deslizamientos de tierra y sus depósitos relacionados a lo largo del Río La Lima y el Río Jones son claramente visibles en una imagen del Landsat Thematic Mapper del área tomada

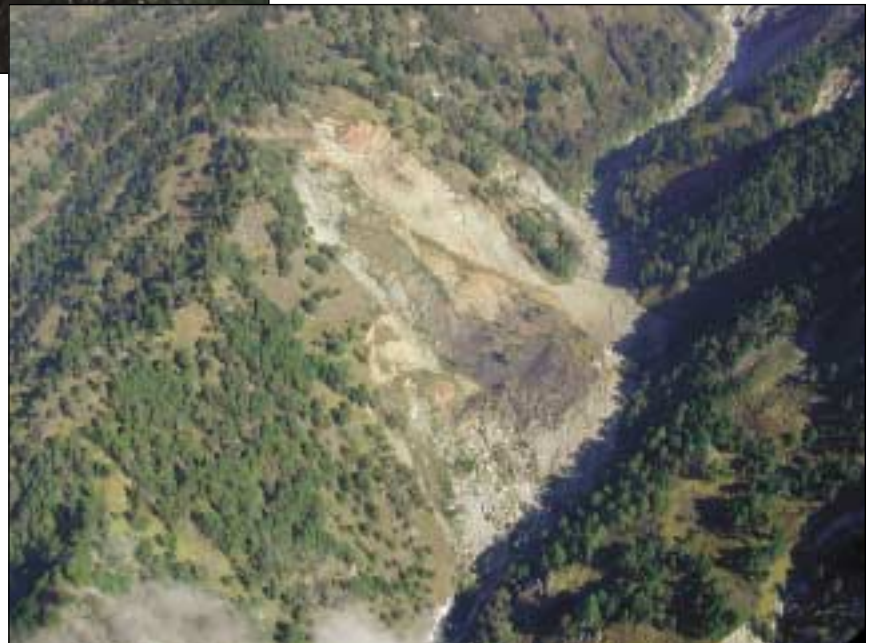
Figura 16. Vista aérea oblicua hacia el norte del deslizamiento de tierra que produjo el dique en el Río La Lima; fotografía tomada el 12 de enero del 2001. La superficie lisa de tono uniforme que atraviesa el Río La Lima al pie del deslizamiento de tierra es el relleno de sedimento detrás del dique del deslizamiento de tierra.

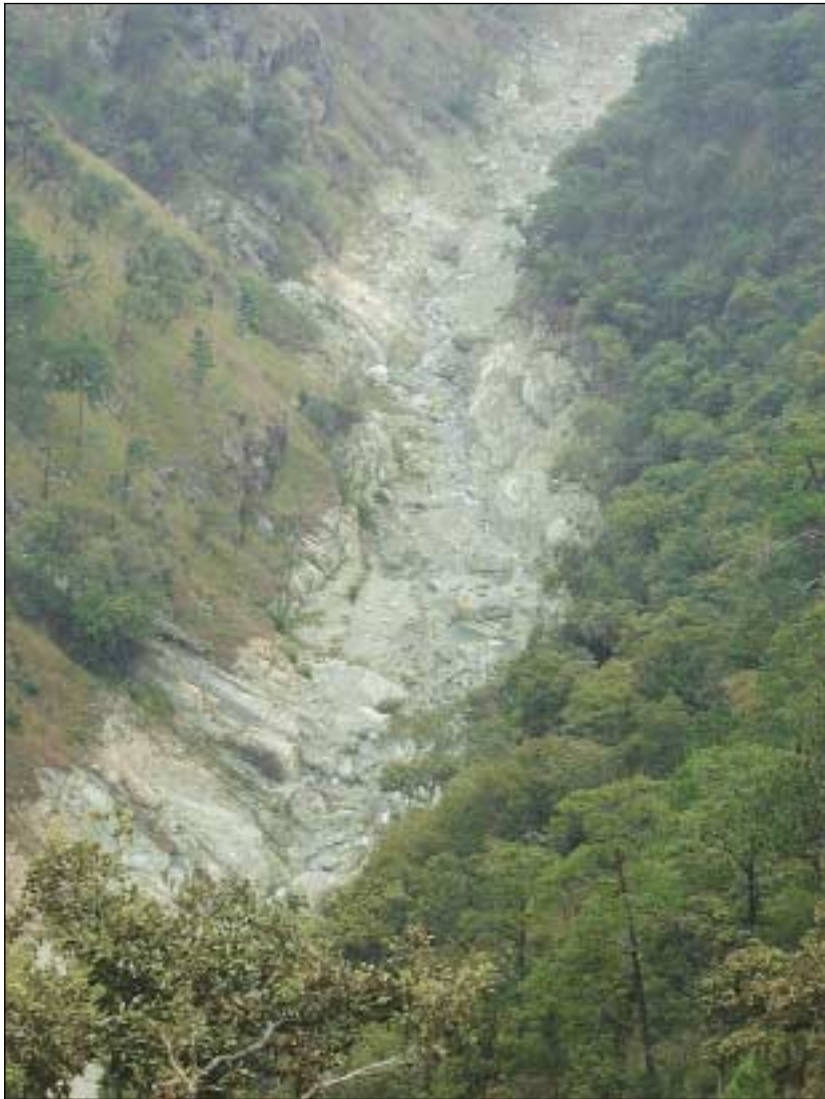
Figura 17. Canal en área de material removido en el Río La Lima (Coordenadas UTM 227337 m E, 1674690 m N) como a 1 km río abajo desde el dique del deslizamiento de tierra mostrado en las Figuras 15 y 16.

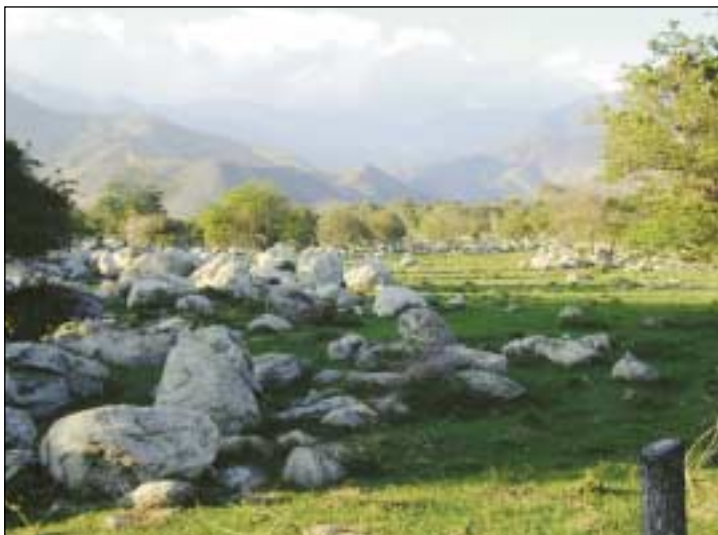
Figura 18. Bloques gruesos en la superficie del abanico aluvial cerca de Piedra de Afilar.

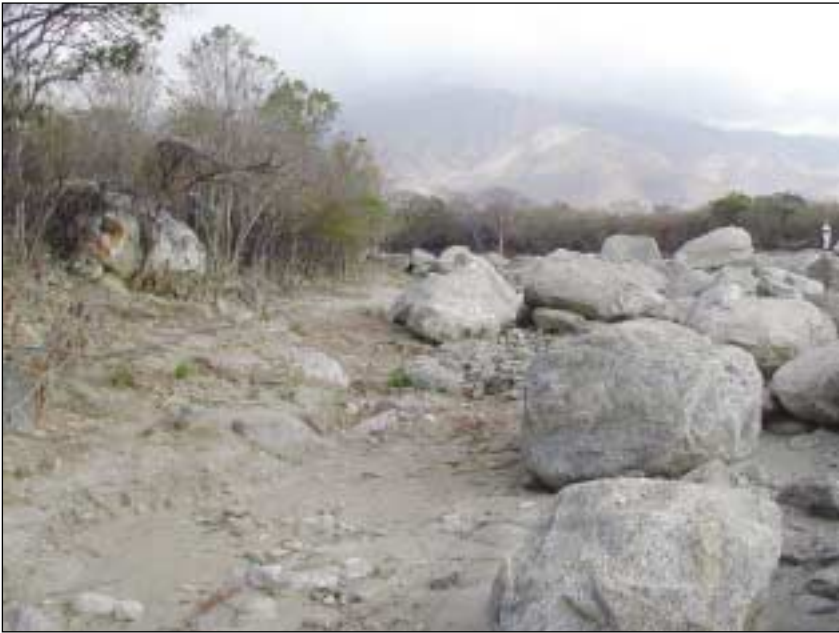
Figura 19. Bloques gruesos a lo largo del margen del flujo de escombros en Quebrada Sucia como a 1 km norte de la carretera CA9. Note la línea fuerte cortada en la orilla de la vegetación al lado izquierdo de la fotografía. El bloque grande en el arbusto es de un flujo de escombros previo. La inundación después del flujo de escombros removió la mayoría de la matriz fina escombros-flujo de la parte superior del depósito de bloques. Fotografía tomada el 26 de enero, 2000.

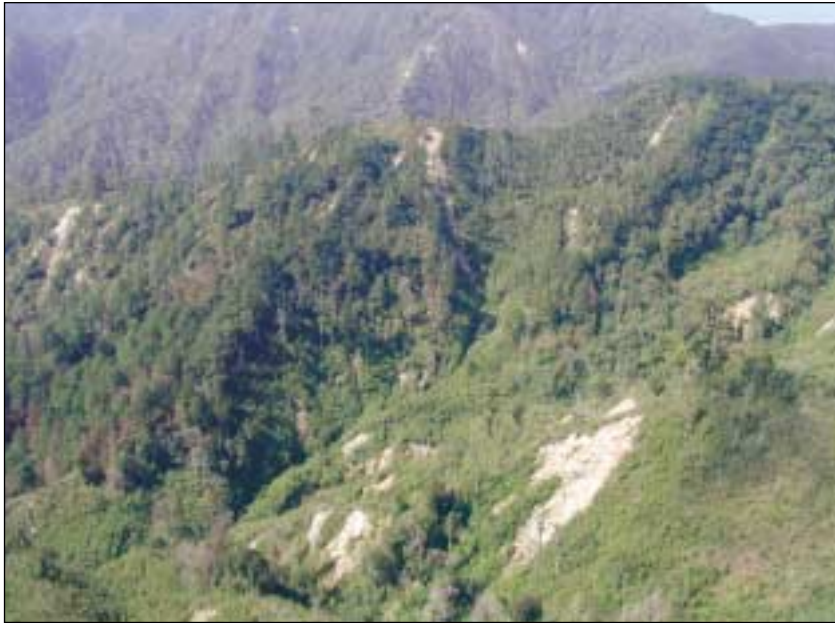
Figura 20. Deslizamientos de tierra en el cuadrángulo de La Unión. El prominente deslizamiento de tierra está en las coordenadas UTM 243175 E, 1648650 N.

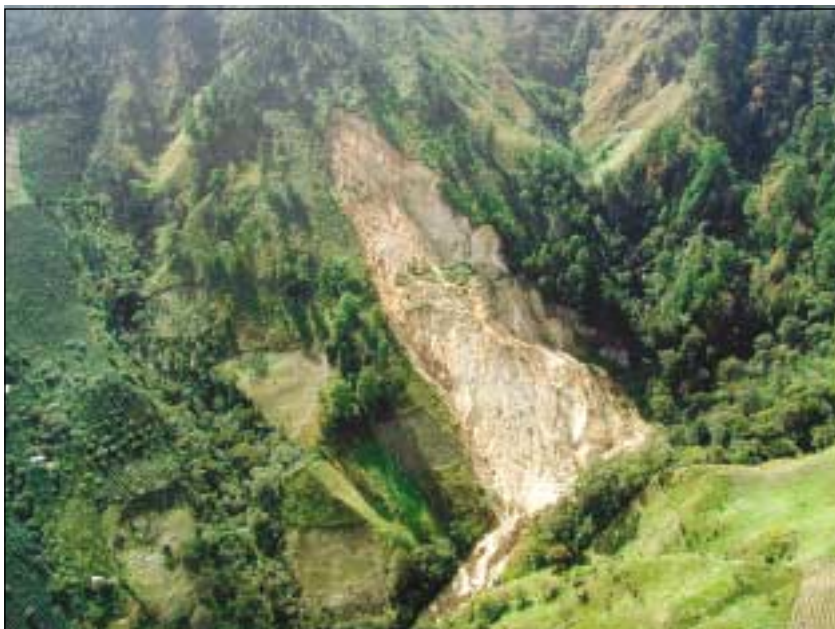
Figura 21. Gran deslizamiento de tierra en el cuadrángulo de La Unión en coordenadas UTM 245000 E, 1647700 N.

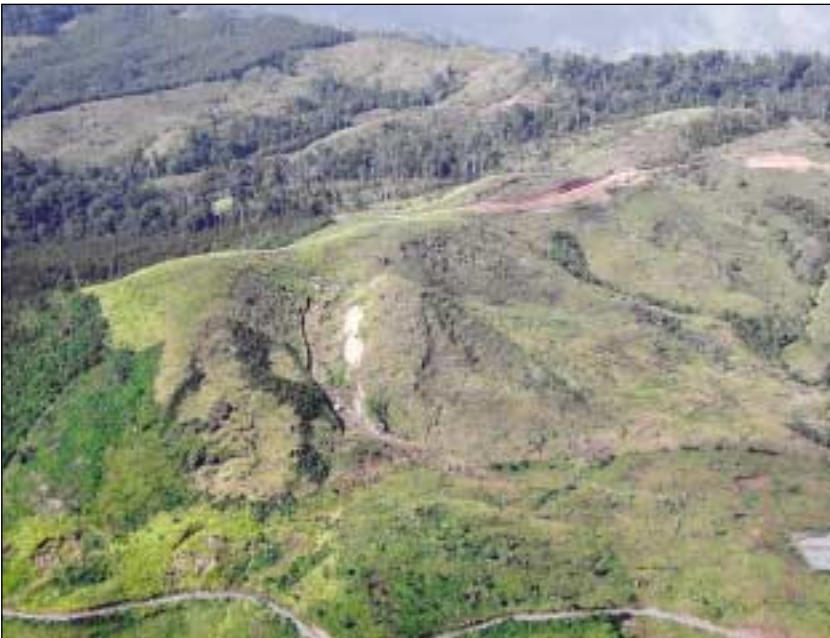
Figura 22 Flujo de tierra de Piedra Parada. Vista al oeste. Coordenadas UTM 273100 E, 1698725 N.

Varios flujos de tierra están en las montañas cubiertas de grama en la Finca Piedra Parada al lado oeste del Río Carcaguatalilla. Examinamos uno de estos flujos de tierra en el campo e informalmente lo hemos nombrado el flujo de tierra de Piedra Parada. El flujo de tierra de Piedra Parada (fig. 22) es como de 250 m de largo, 50 m de ancho, y 1m hasta 2 m de profundidad. La cabeza del flujo de tierra
