## PELIGROS NATURALES EN LOS ABANICOS ALUVIALES: EL DESASTRE OCASIONADO POR FLUJOS DETRÍTICOS E INUNDACIONES REPENTINAS EN VENEZUELA

### PELIGROS NATURALES EN LOS ABANICOS ALUVIALES

### EL DESASTRE DE VENEZUELA OCASIONADO POR FLUJOS DETRÍTICOS E INUNDACIONES REPENTINAS

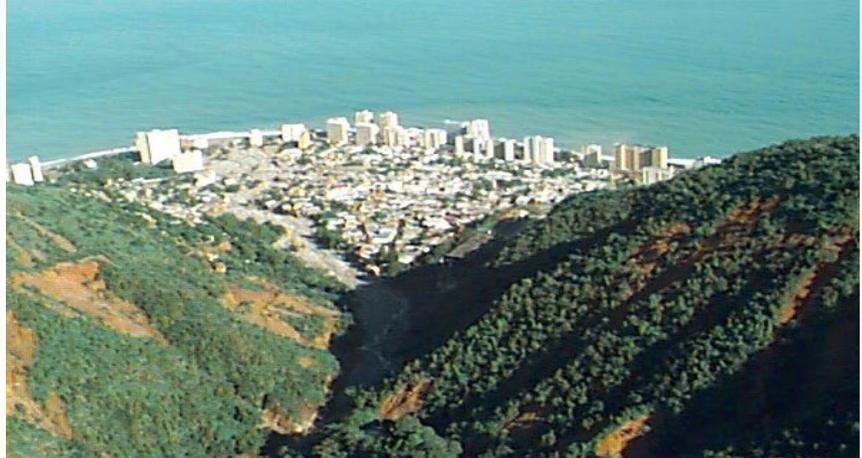
*Abanico aluvial altamente urbanizado, Caraballeda, Venezuela, vista aérea hacia el norte.*

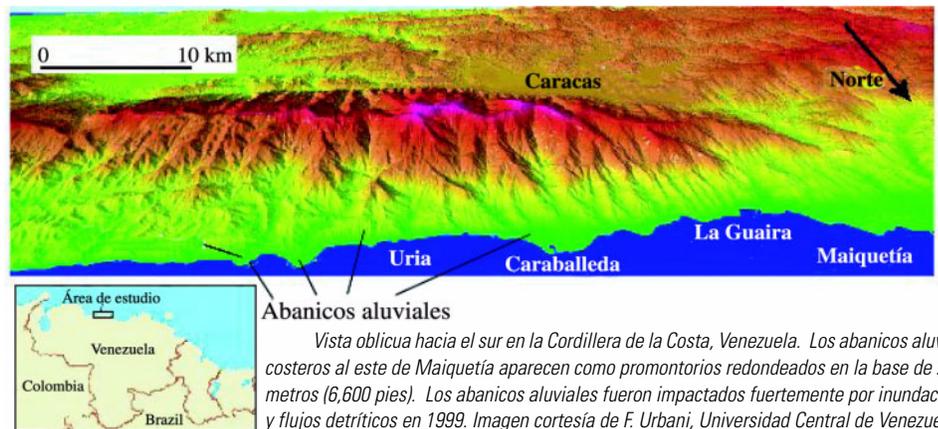
**Abanicos aluviales**

*Vista oblicua hacia el sur en la Cordillera de la Costa, Venezuela. Los abanicos aluviales costeros al este de Maiquetía aparecen como promontorios redondeados en la base de 2,0 metros (6,600 pies). Los abanicos aluviales fueron impactados fuertemente por inundación y flujos detríticos en 1999. Imagen cortesía de F. Urbani, Universidad Central de Venezuela.*

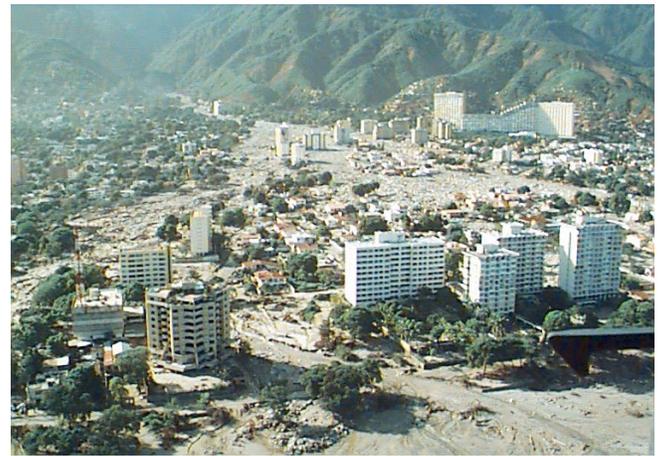
Vista aérea del abanico aluvial de Caraballeda hacia el sur, mostrando millones de toneladas de sedimento recién depositado, que fueron esparcidas por toda la comunidad altamente urbanizada por inundaciones y flujos detríticos en

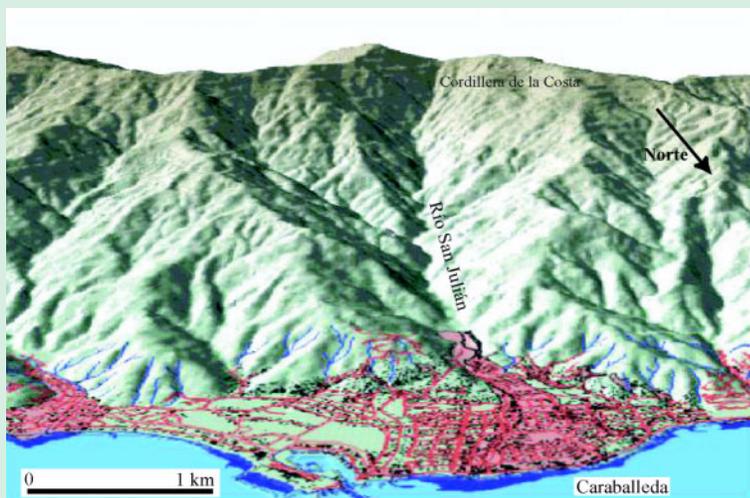
Vista oblicua hacia el sur en la cuenca del Río San Julián y el abanico aluvial de Caraballeda, Vargas, Venezuela. Imagen cortesía de P. Delfín, Ministerio de Recursos Ambientales y Naturales de Venezuela. diciembre

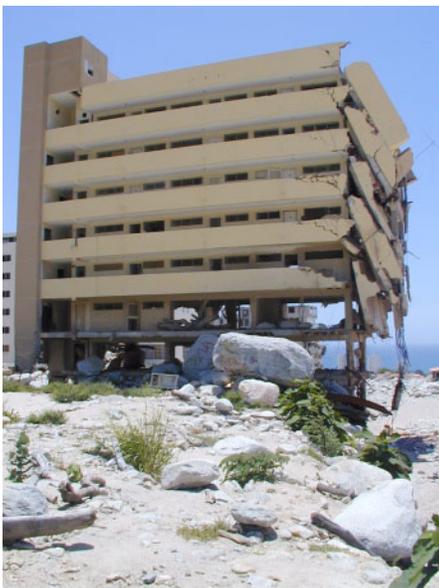
detrítico. pisos del edificio. estudios de investigación sobre los peligros naturales. Esta hoja informativa describe el ambiente en que ocurre un abanico aluvial y los peligros asociados a éste utilizando ejemplos de Venezuela.

Daños ocasionados por un flujo detrítico a un edificio de apartamentos en un abanico aluvial, Caraballeda, Vargas, Venezuela. Rocas inmensas atravesaron los primeros dos

áreas para pastoreo de ganado. En las áreas de alto riesgo donde sea inevitable el desarrollo y la reconstrucción, construir un edificio de manera que el largo de éste quede orientado de forma paralela a la dirección del flujo, minimizará el ancho del edificio expuesto al flujo detrítico. Además, orientar las calles paralelas a la dirección descendente del abanico permite que las calles sirvan de canales secundarios en caso de inundación, lo cual limitaría los posibles daños a las estructuras. El estudio continuo, los avisos de peligro y el desalojo del área son estrategias no estructurales para mitigar los daños y así reducir la pérdida potencial de vidas. Los sistemas de avisos tempranos basados en los pronósticos del tiempo e información sobre la precipitación de lluvia, pueden mejorar significativamente las respuestas de los manejadores de emergencias para alertar y desalojar comunidades amenazadas. Las áreas como Hong Kong, San Francisco y Denver utilizan sistemas de alerta como sirenas y boletines informativos por radio para avisar a los residentes sobre posibles condiciones de peligro.

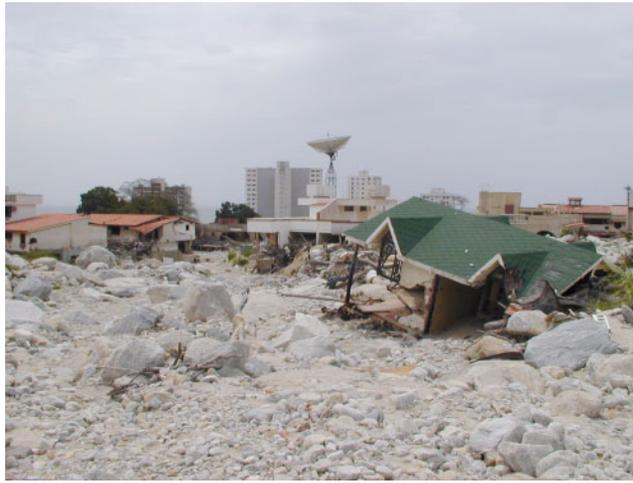
Esta casa fue arrastrada por flujos detríticos en Caraballeda, Vargas, Venezuela, 1999. suma importancia en los

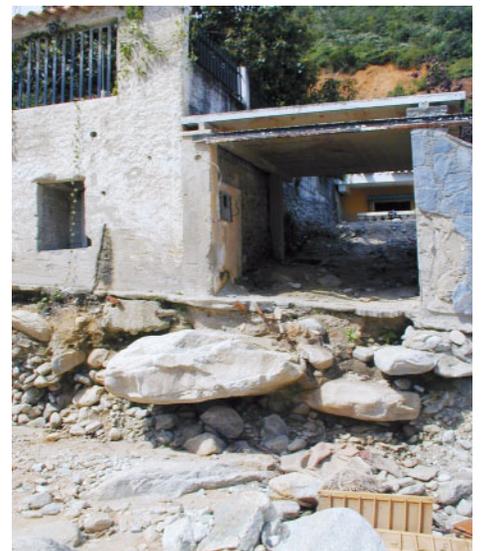
La erosión ocasionada por la tormenta de 1999 dejó expuesta la zapata de esta casa y garaje en Caraballeda. La arena, adoquines y rocas sobre los que descansa la estructura fueron depositados por un antiguo flujo

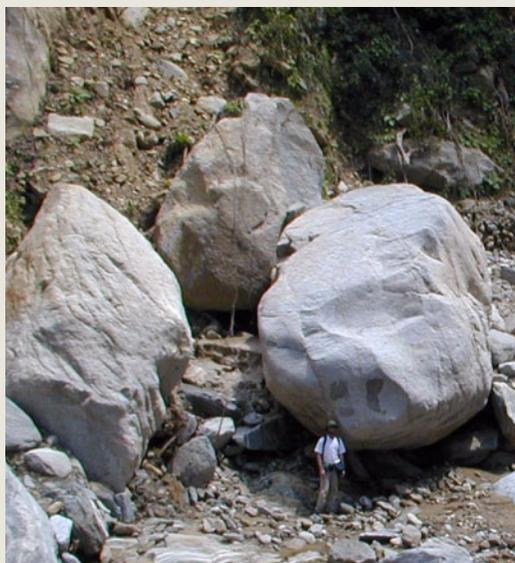
Estas inmensas rocas, con un peso estimado de 300 a 400 toneladas cada una, fueron transportadas por los flujos detríticos de diciembre de 1999 cerca de La Guaira.

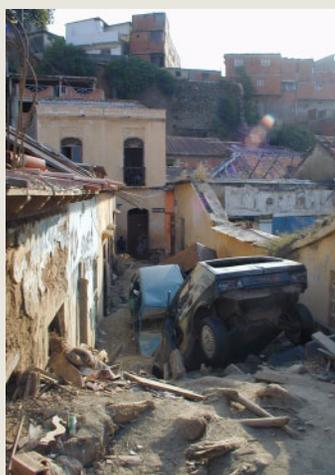
Calles y casas en La Guaira llenas de lodo, rocas y otros escombros.

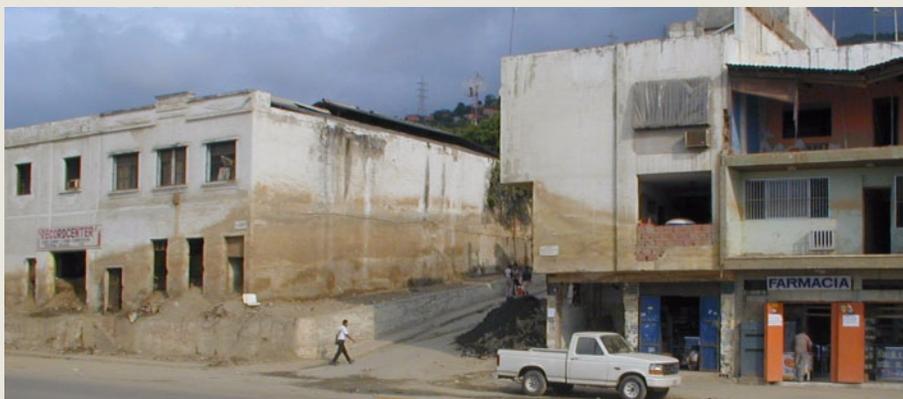
La marca de lodo en estas casas muestra la altura y la forma de los depósitos del flujo detrítico. La calle cuesta arriba sirvió como canal para el agua y los escombros, lo cual redujo los daños a algunos de los edificios de este abanico aluvial en La Guaira.
