四川汶川地震 受灾情况及重建措施

中国交通运输部
二00九年十二月

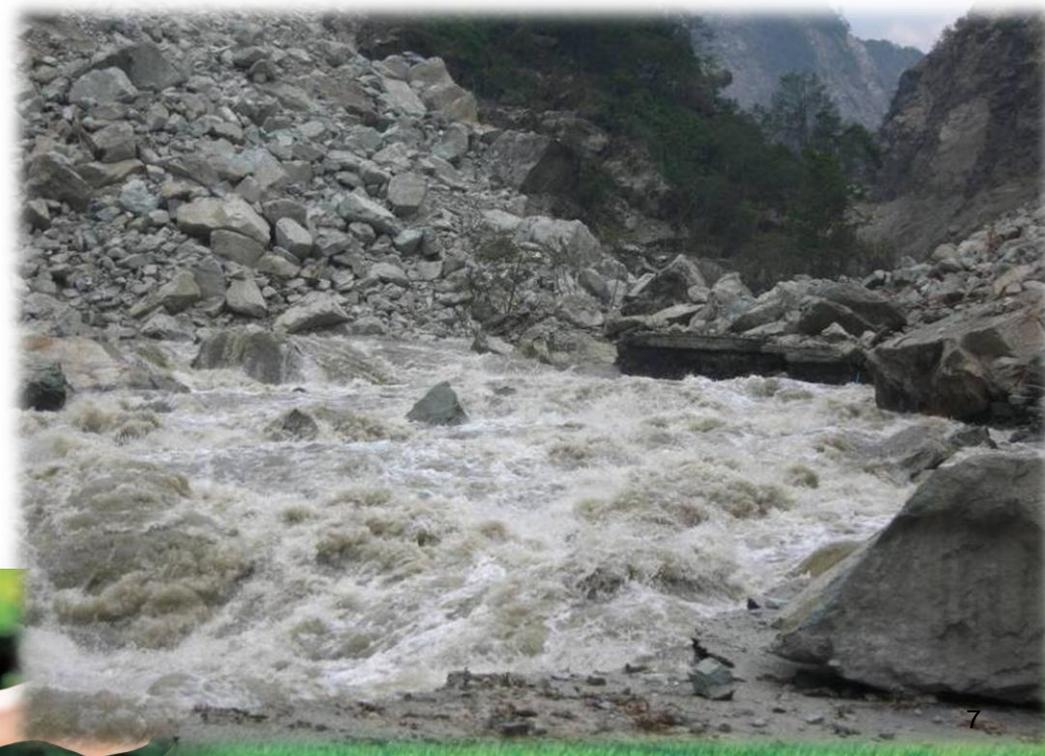
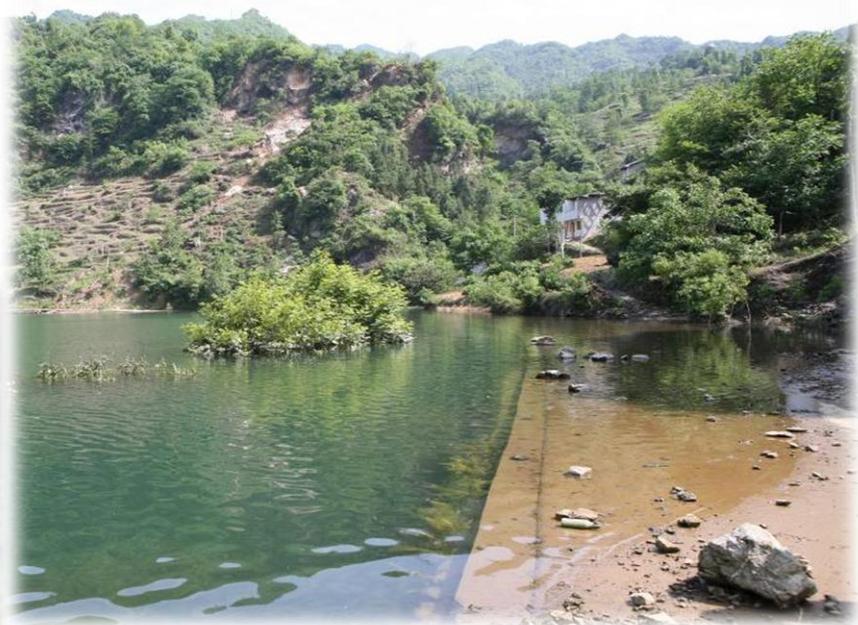
G312映秀-汶川山体崩塌记录

国道213线映秀至汶川公路

山体崩塌记录

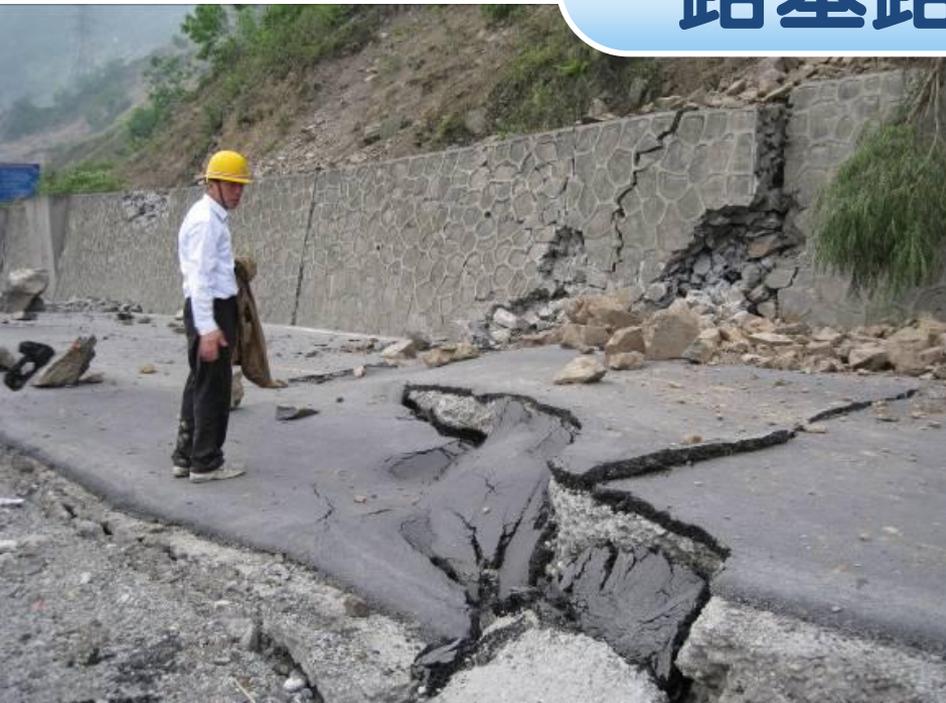
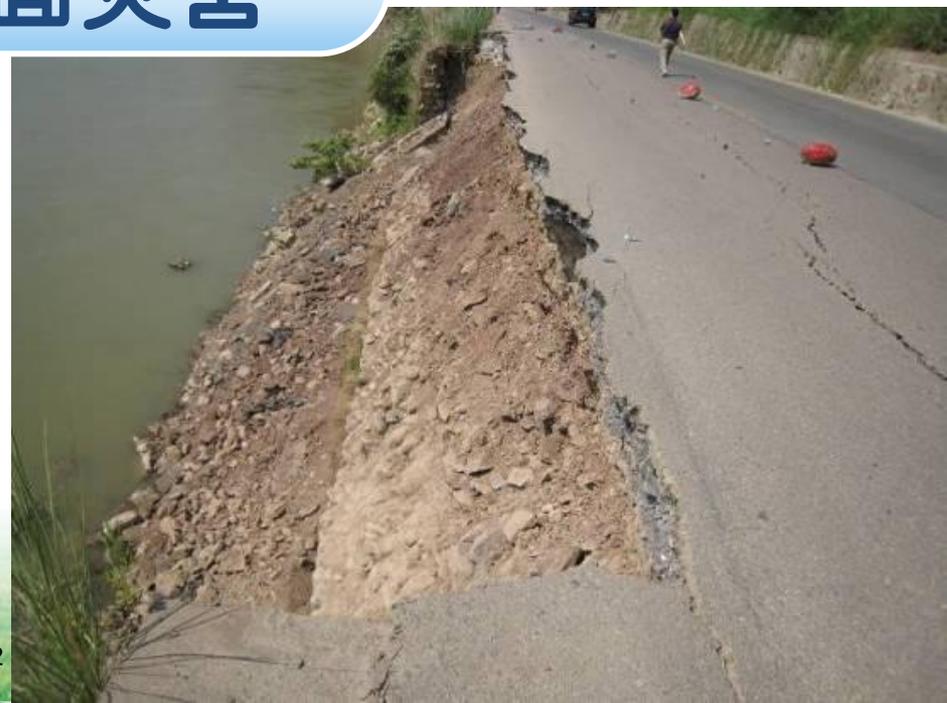
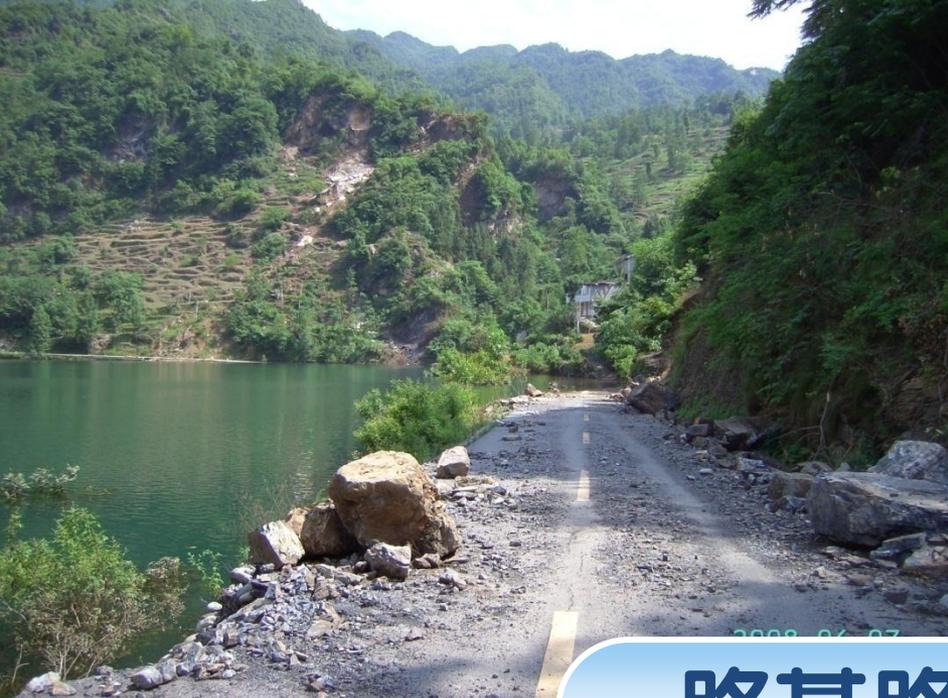
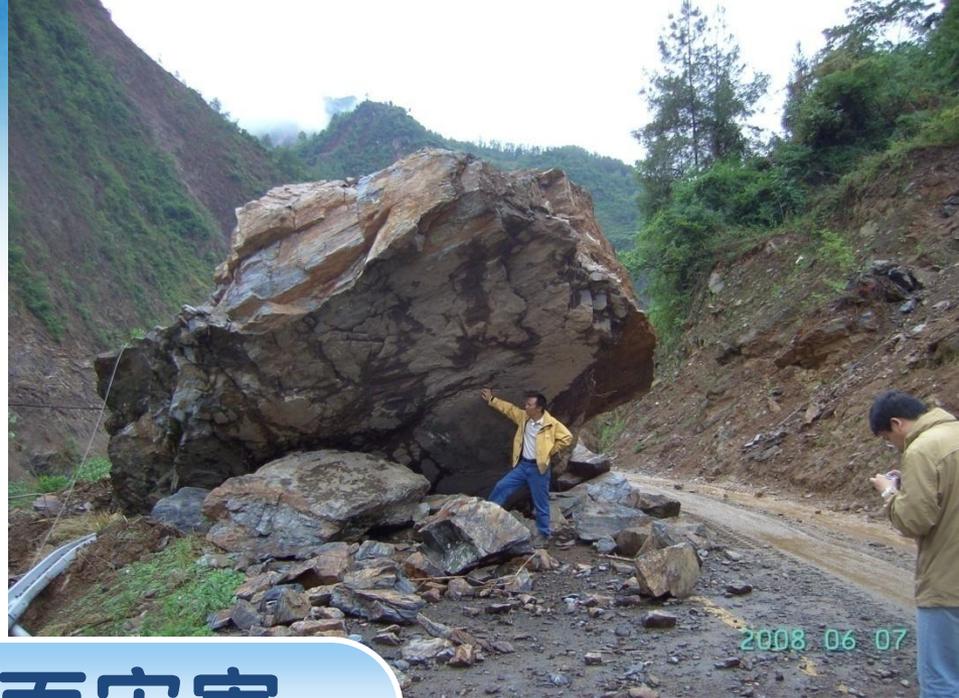
路基路面灾害

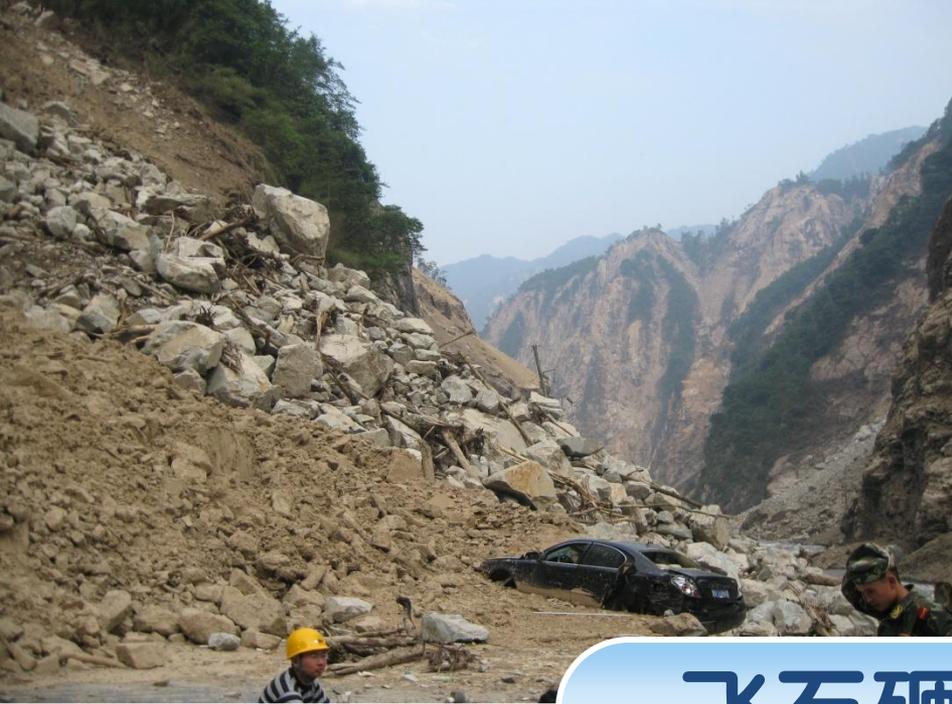
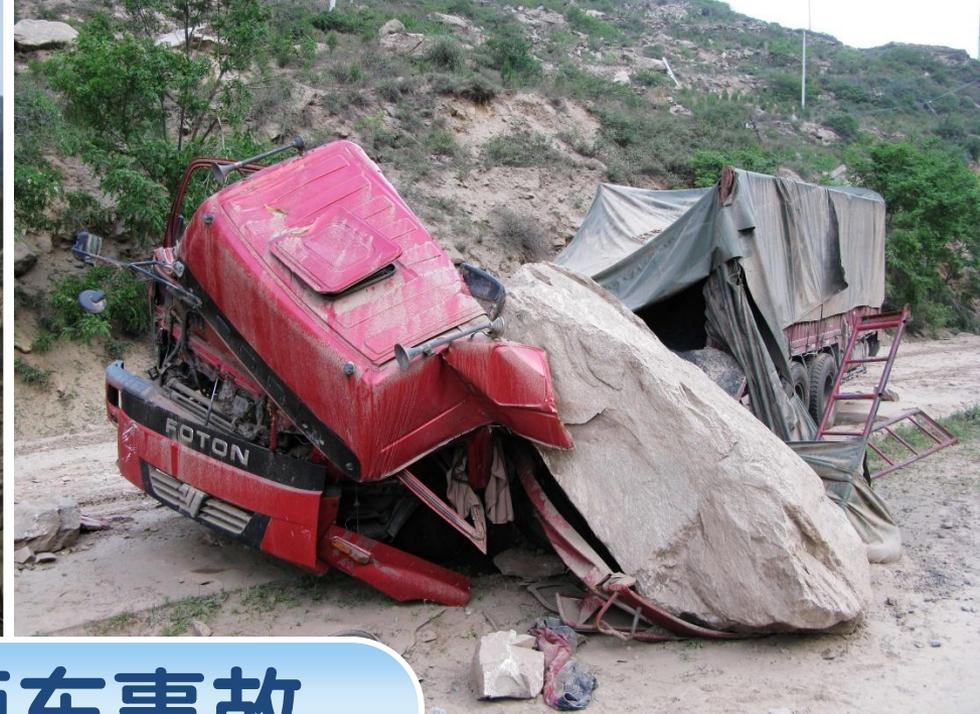
路侧山体灾害

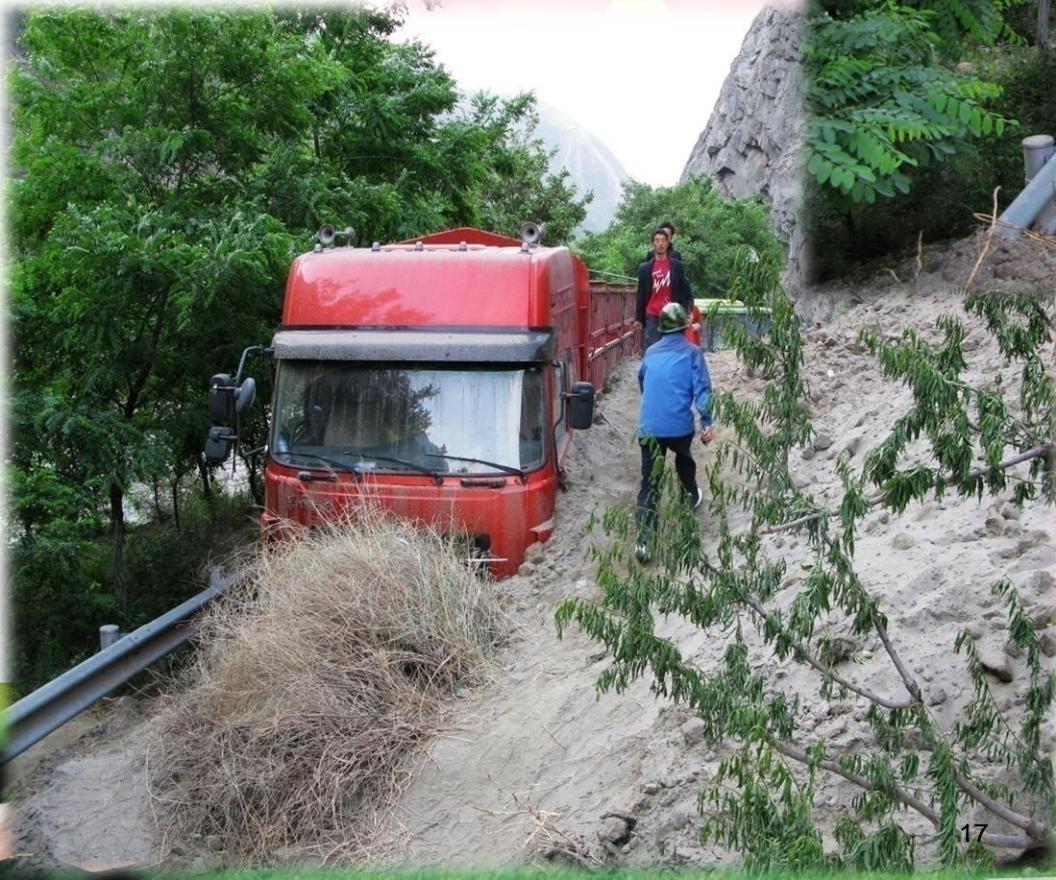
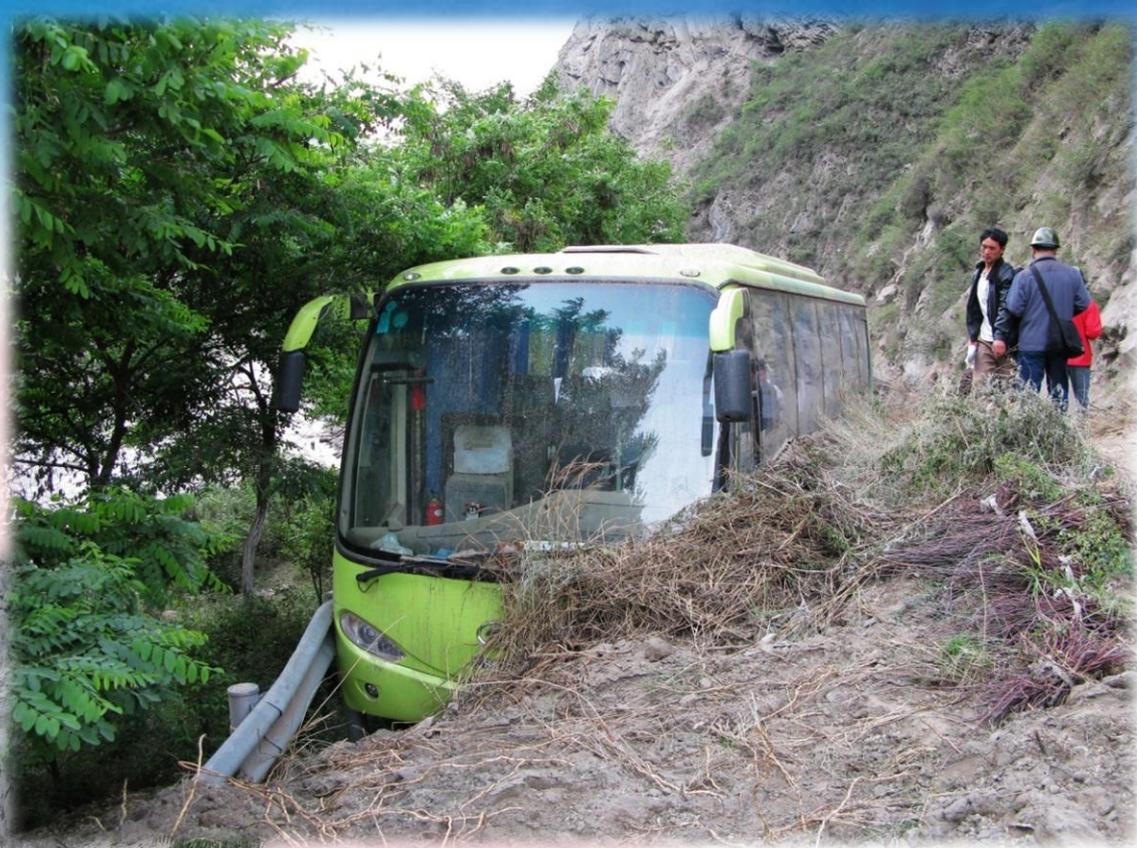
路侧防护工程拯救了 大量生命

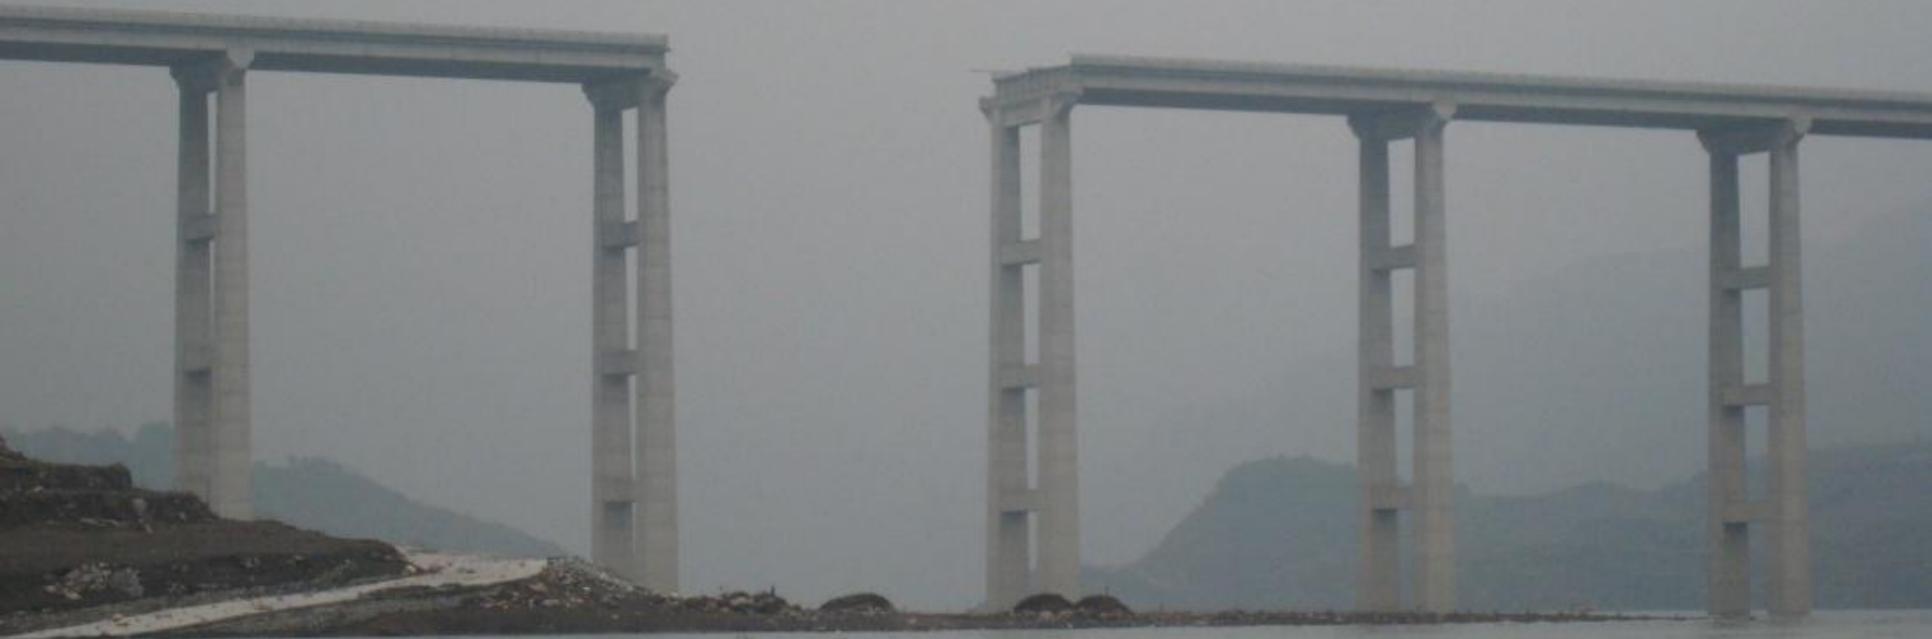
都汶高速公路庙字坪大桥

引桥为跨径50m简支T梁，桥面连续结构，高桥墩为双柱式排架墩，其中一联的边跨在地震中整体落梁。

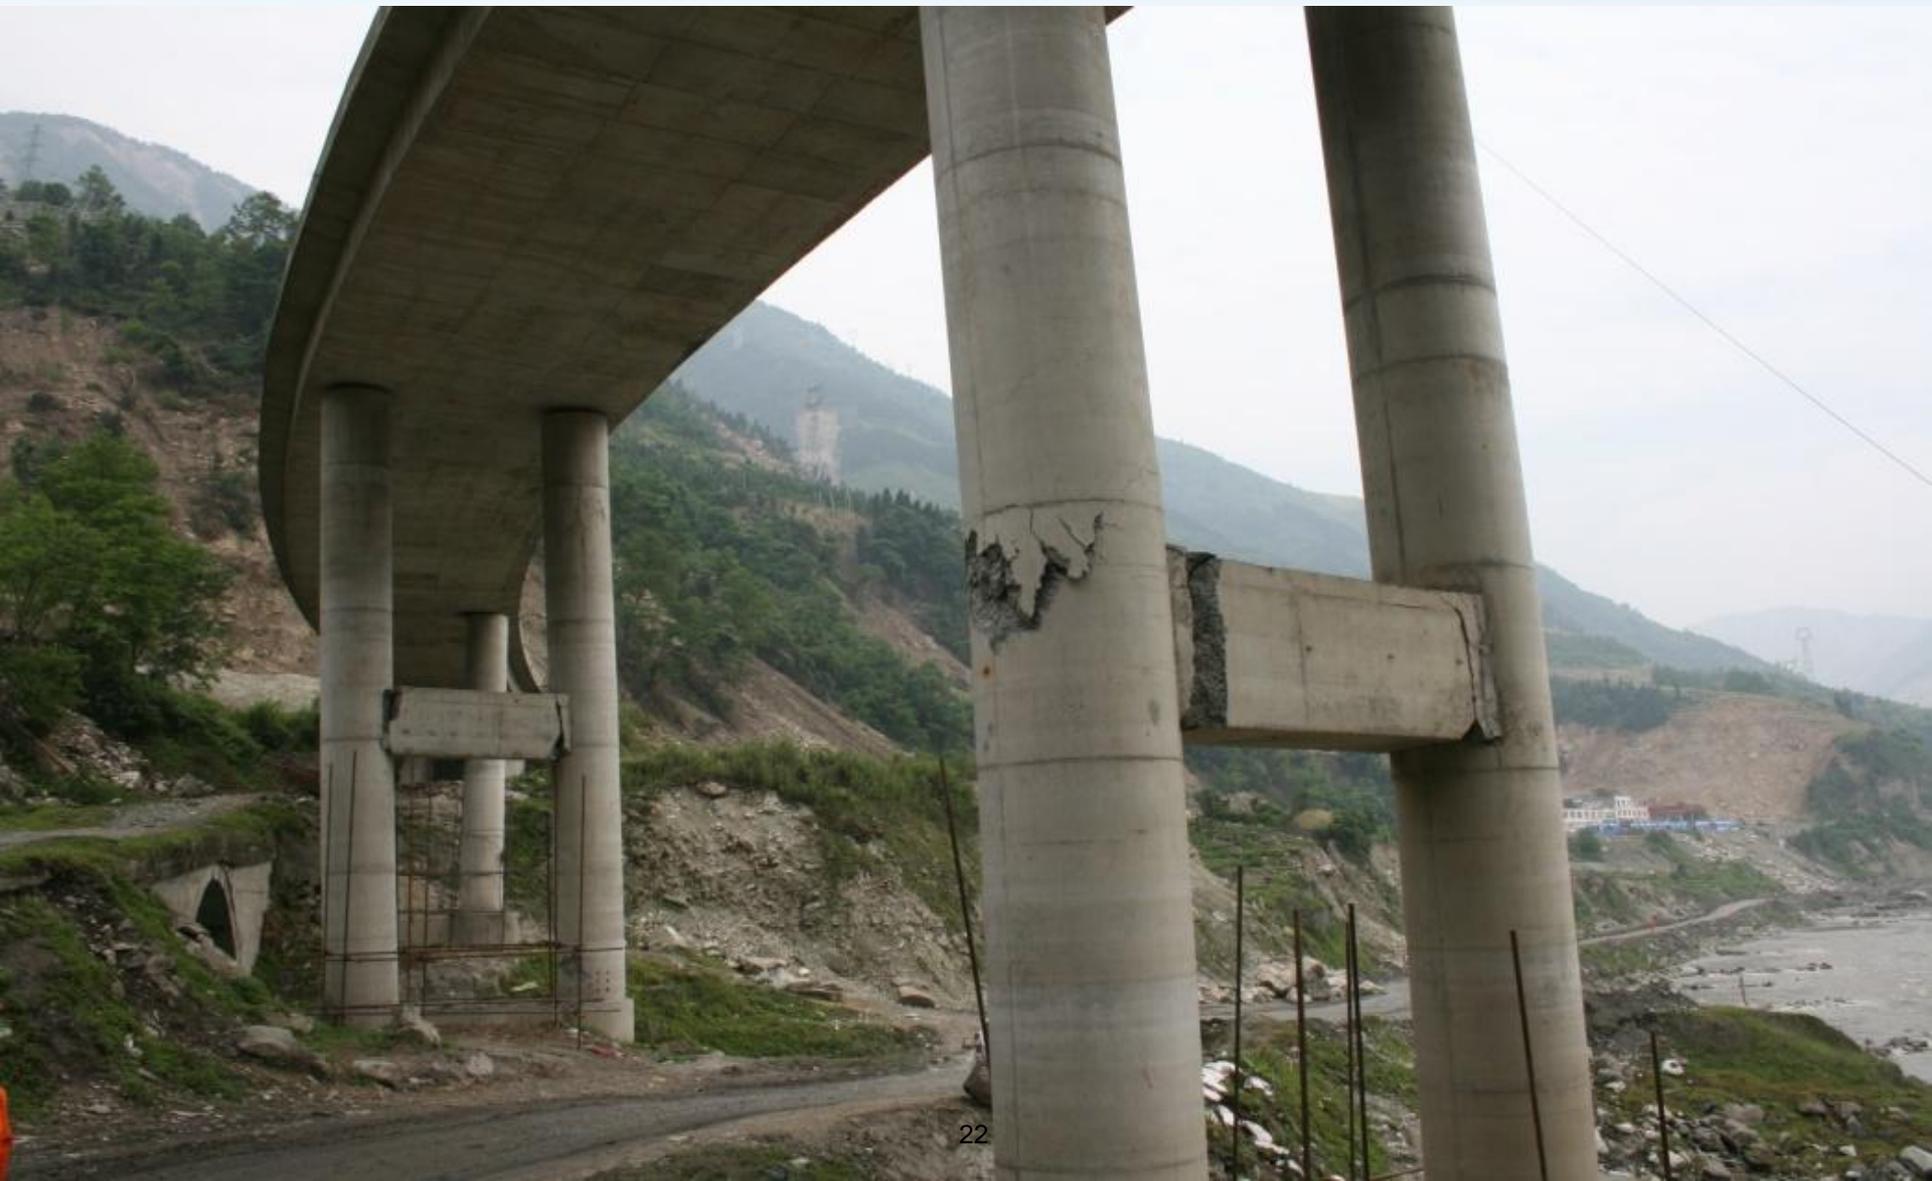
墩柱混凝土压溃

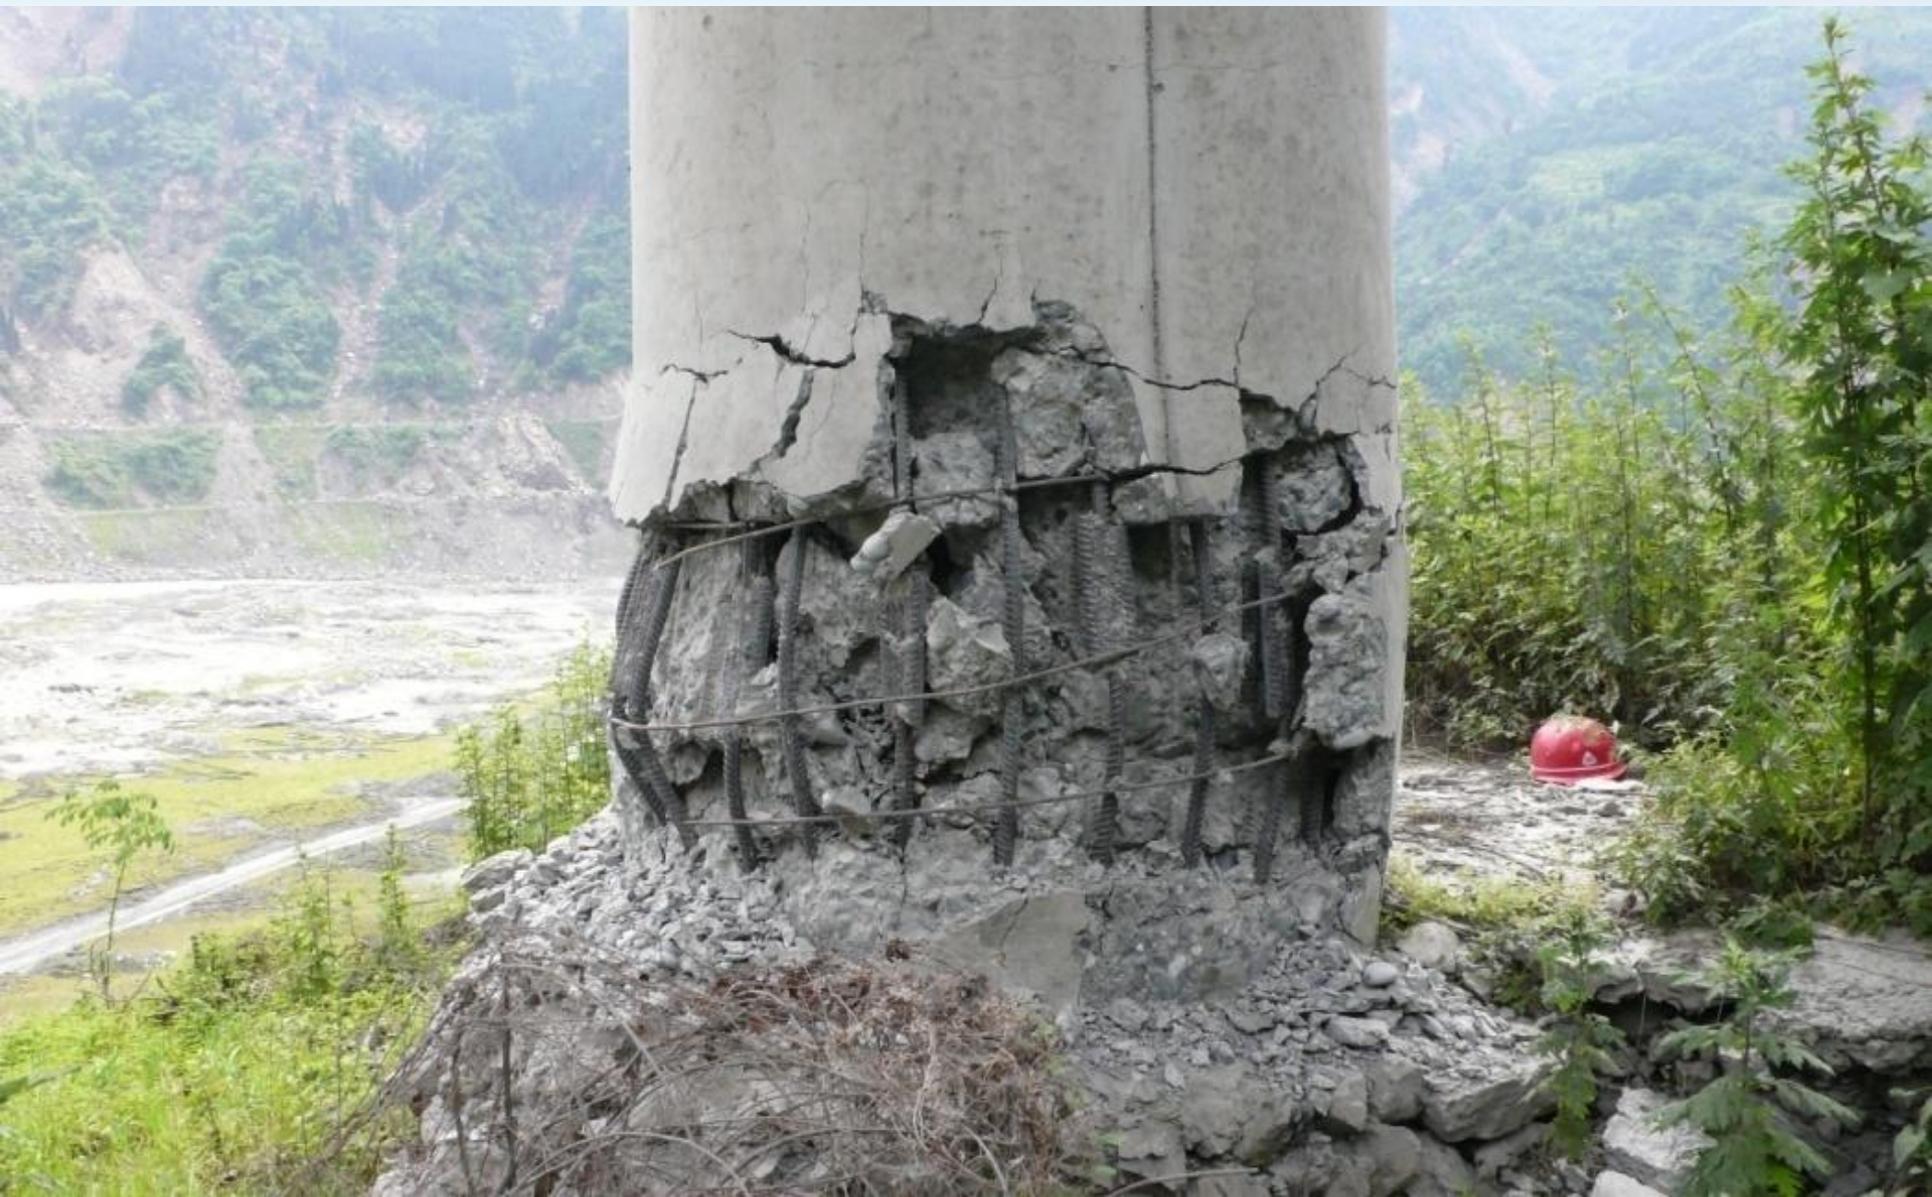
桥墩墩底主钢筋压曲，箍筋断裂

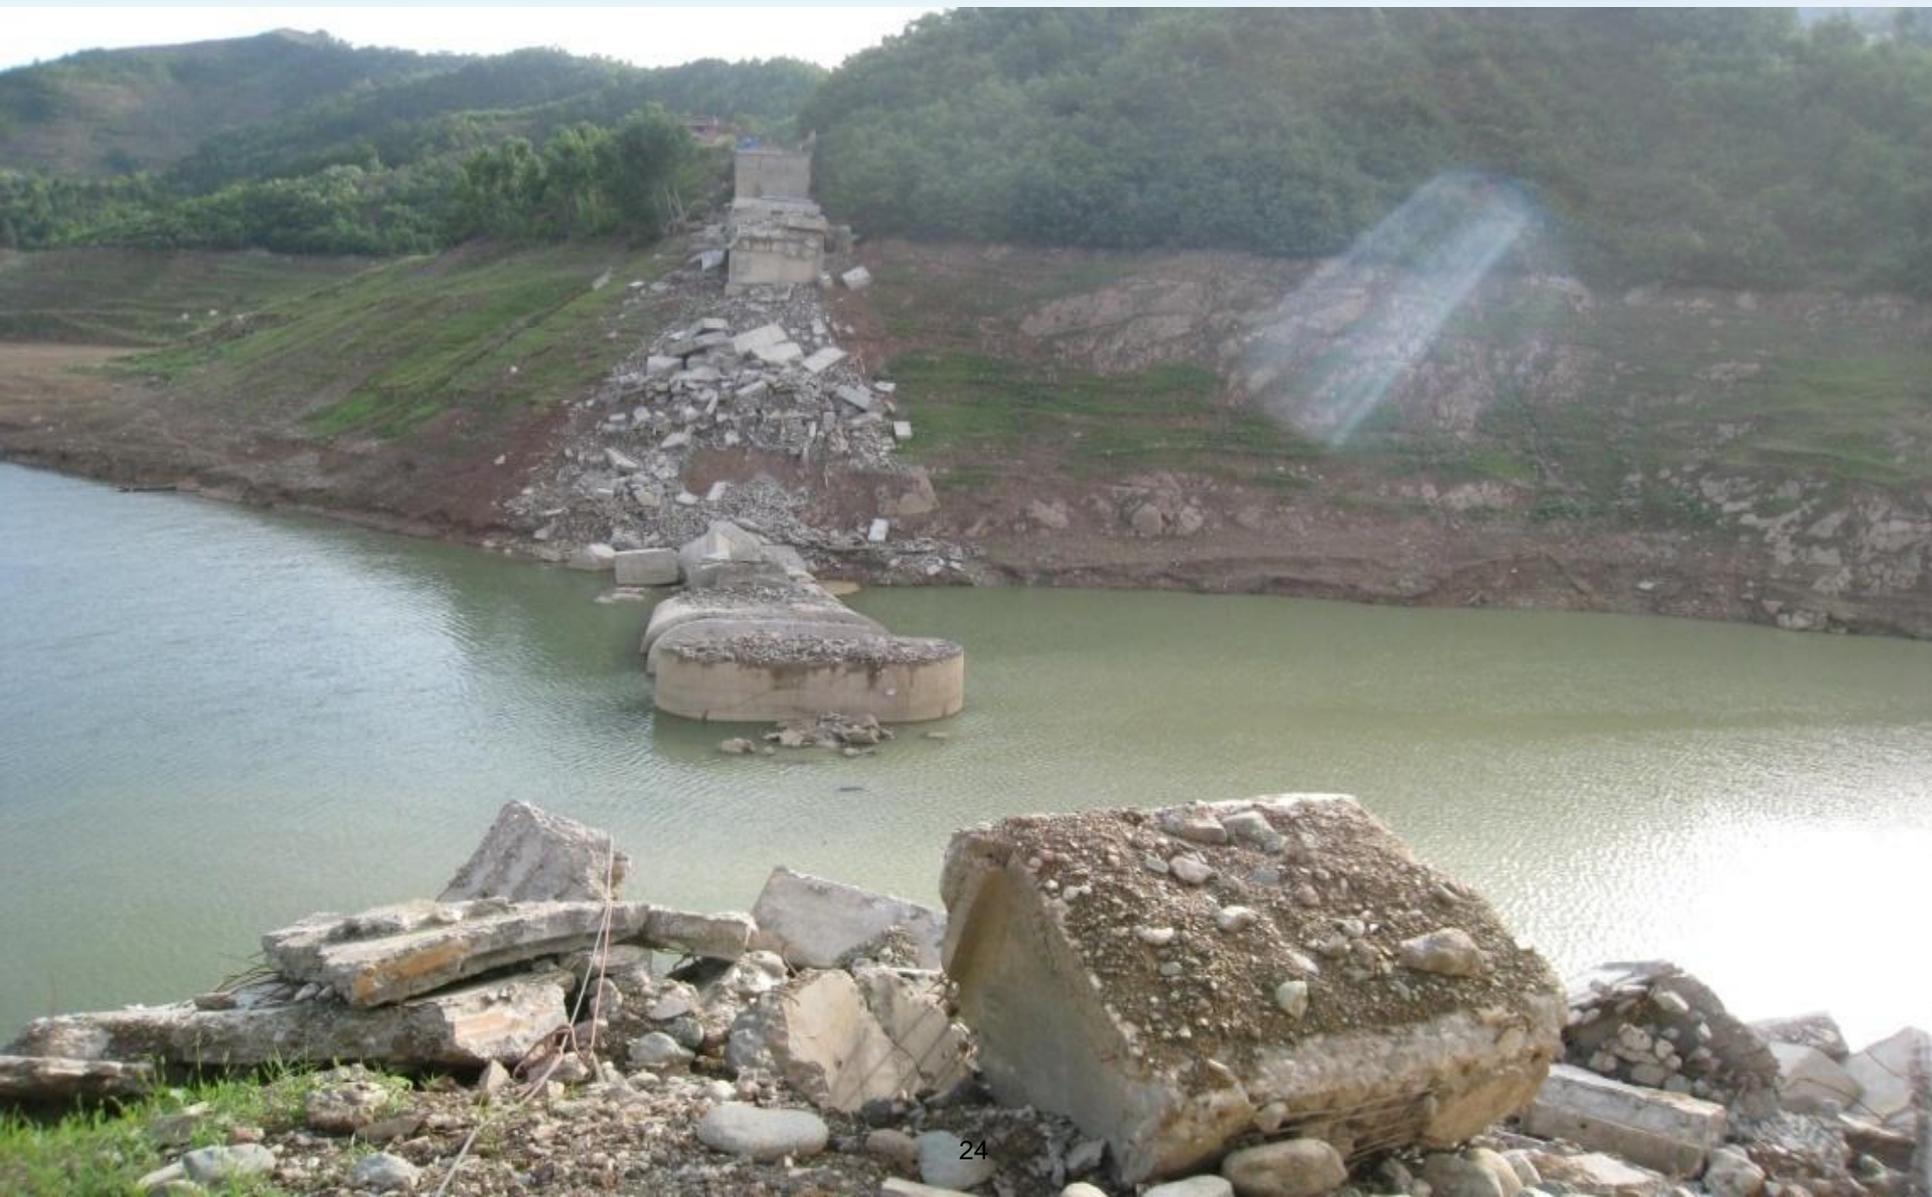
桥面桥墩全毁

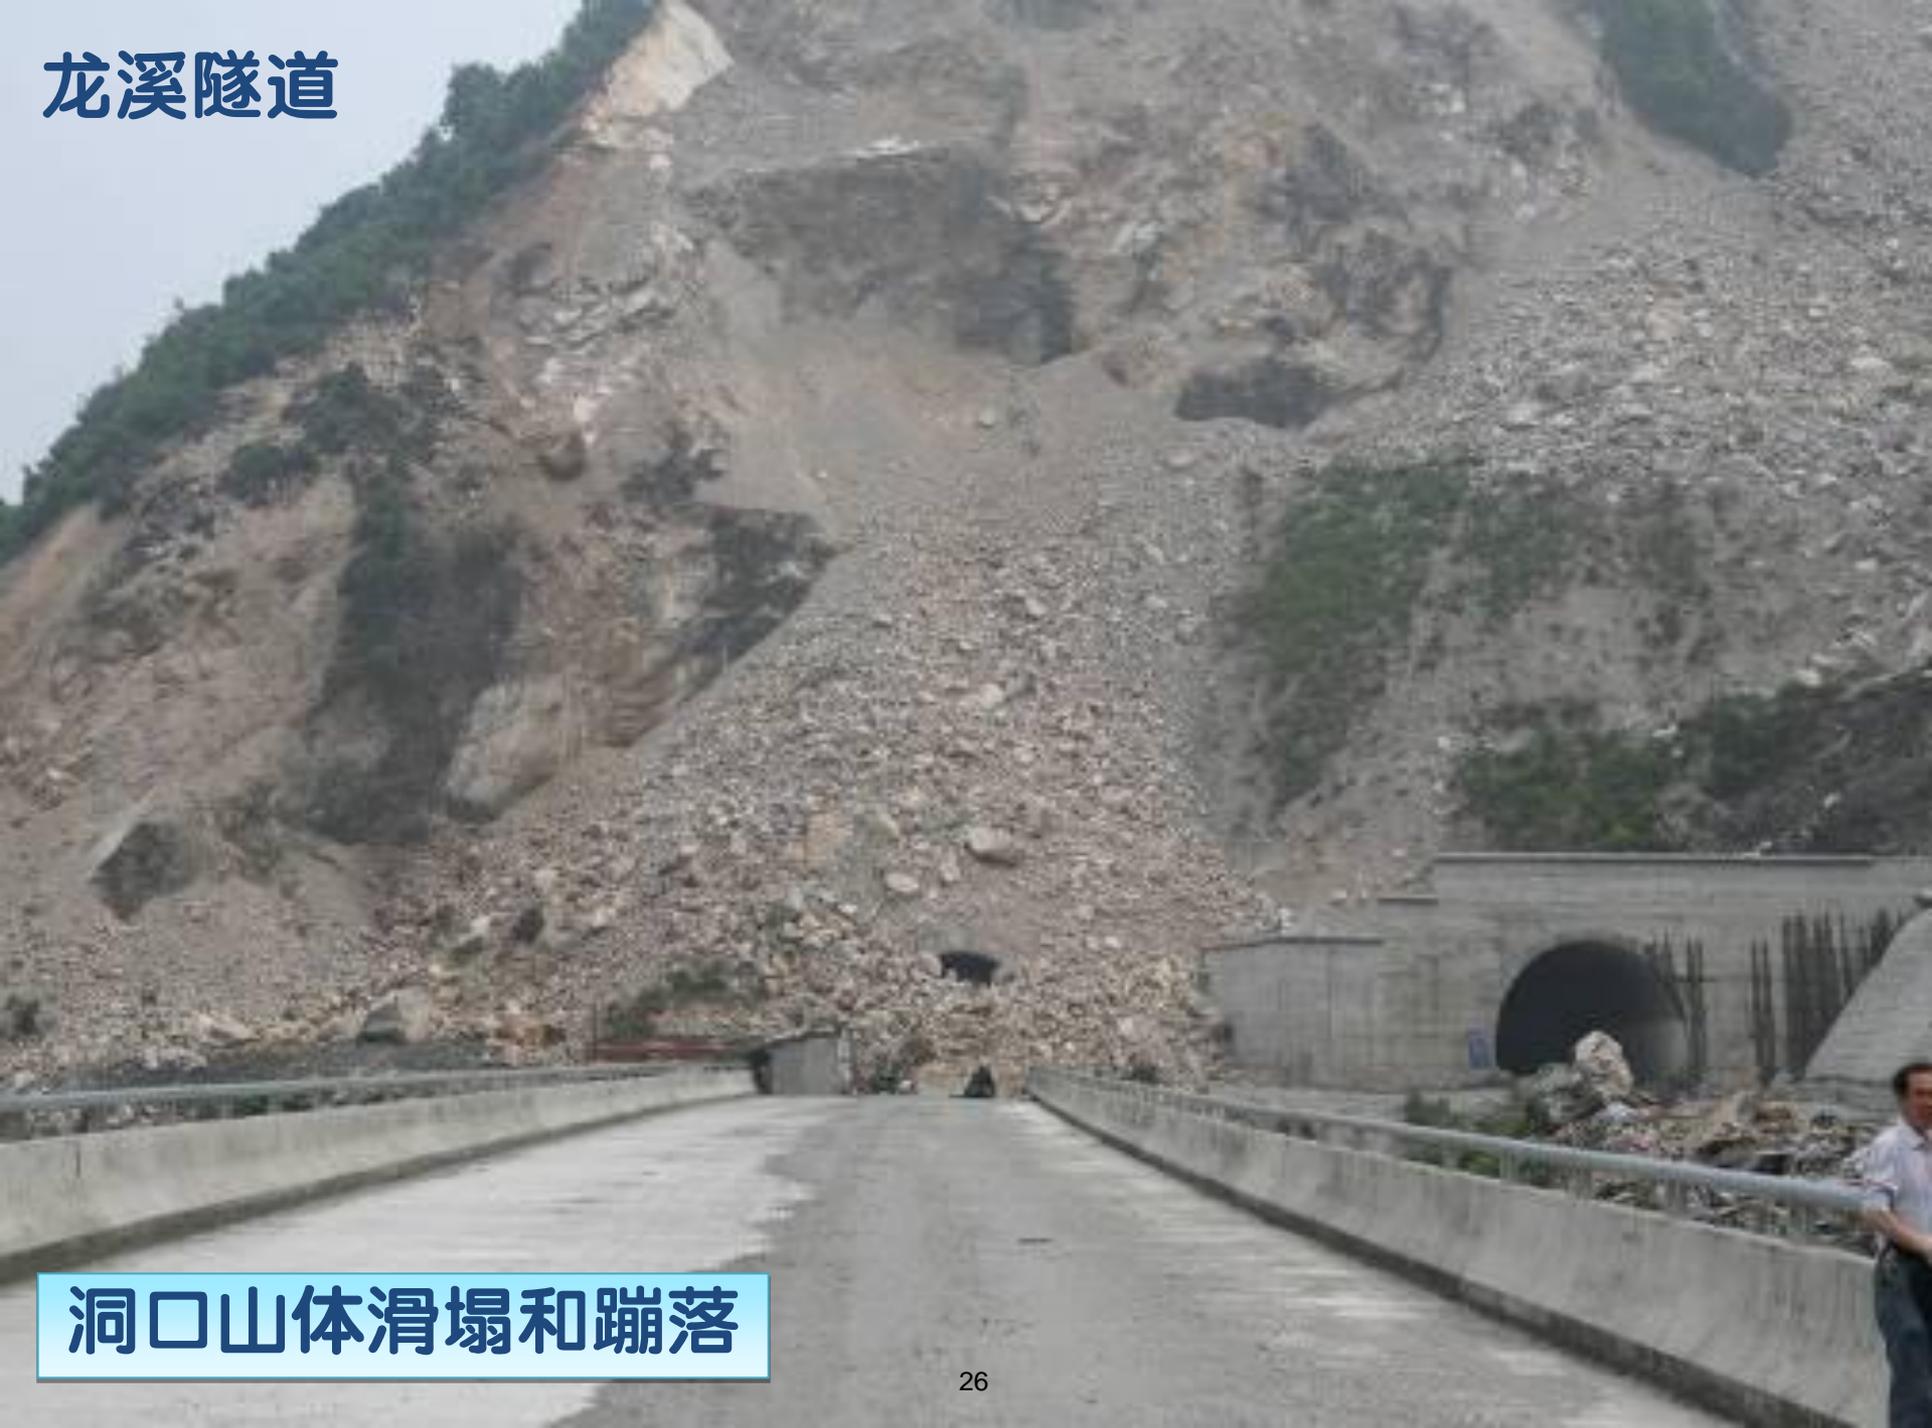
龙溪隧道

洞口山体滑塌和蹦落

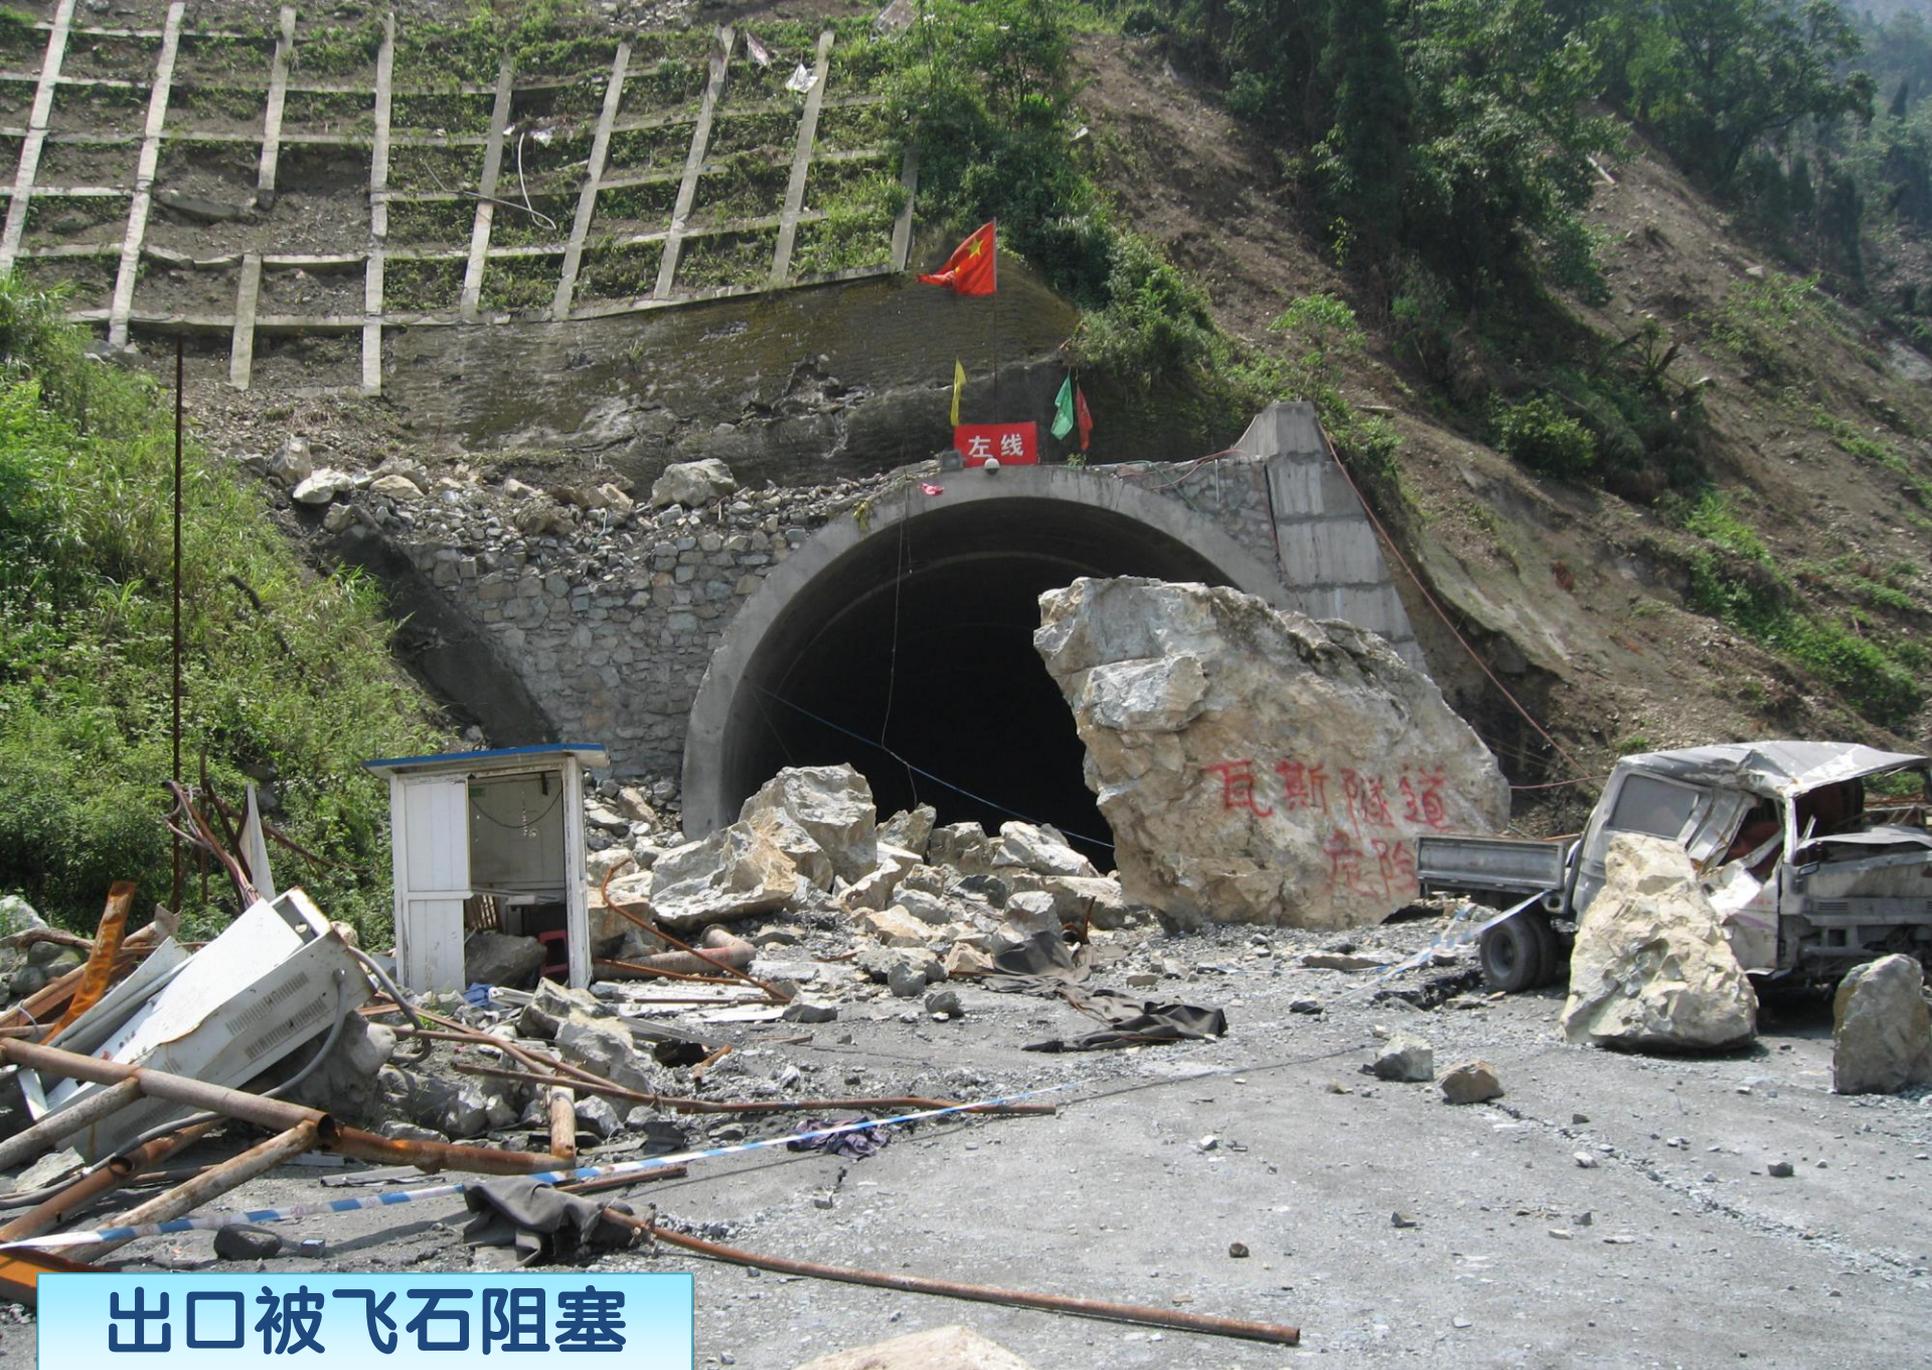
出口被飞石阻塞
