四川汶川地震 受灾情况及重建措施

中国交通运输部
二00九年十二月

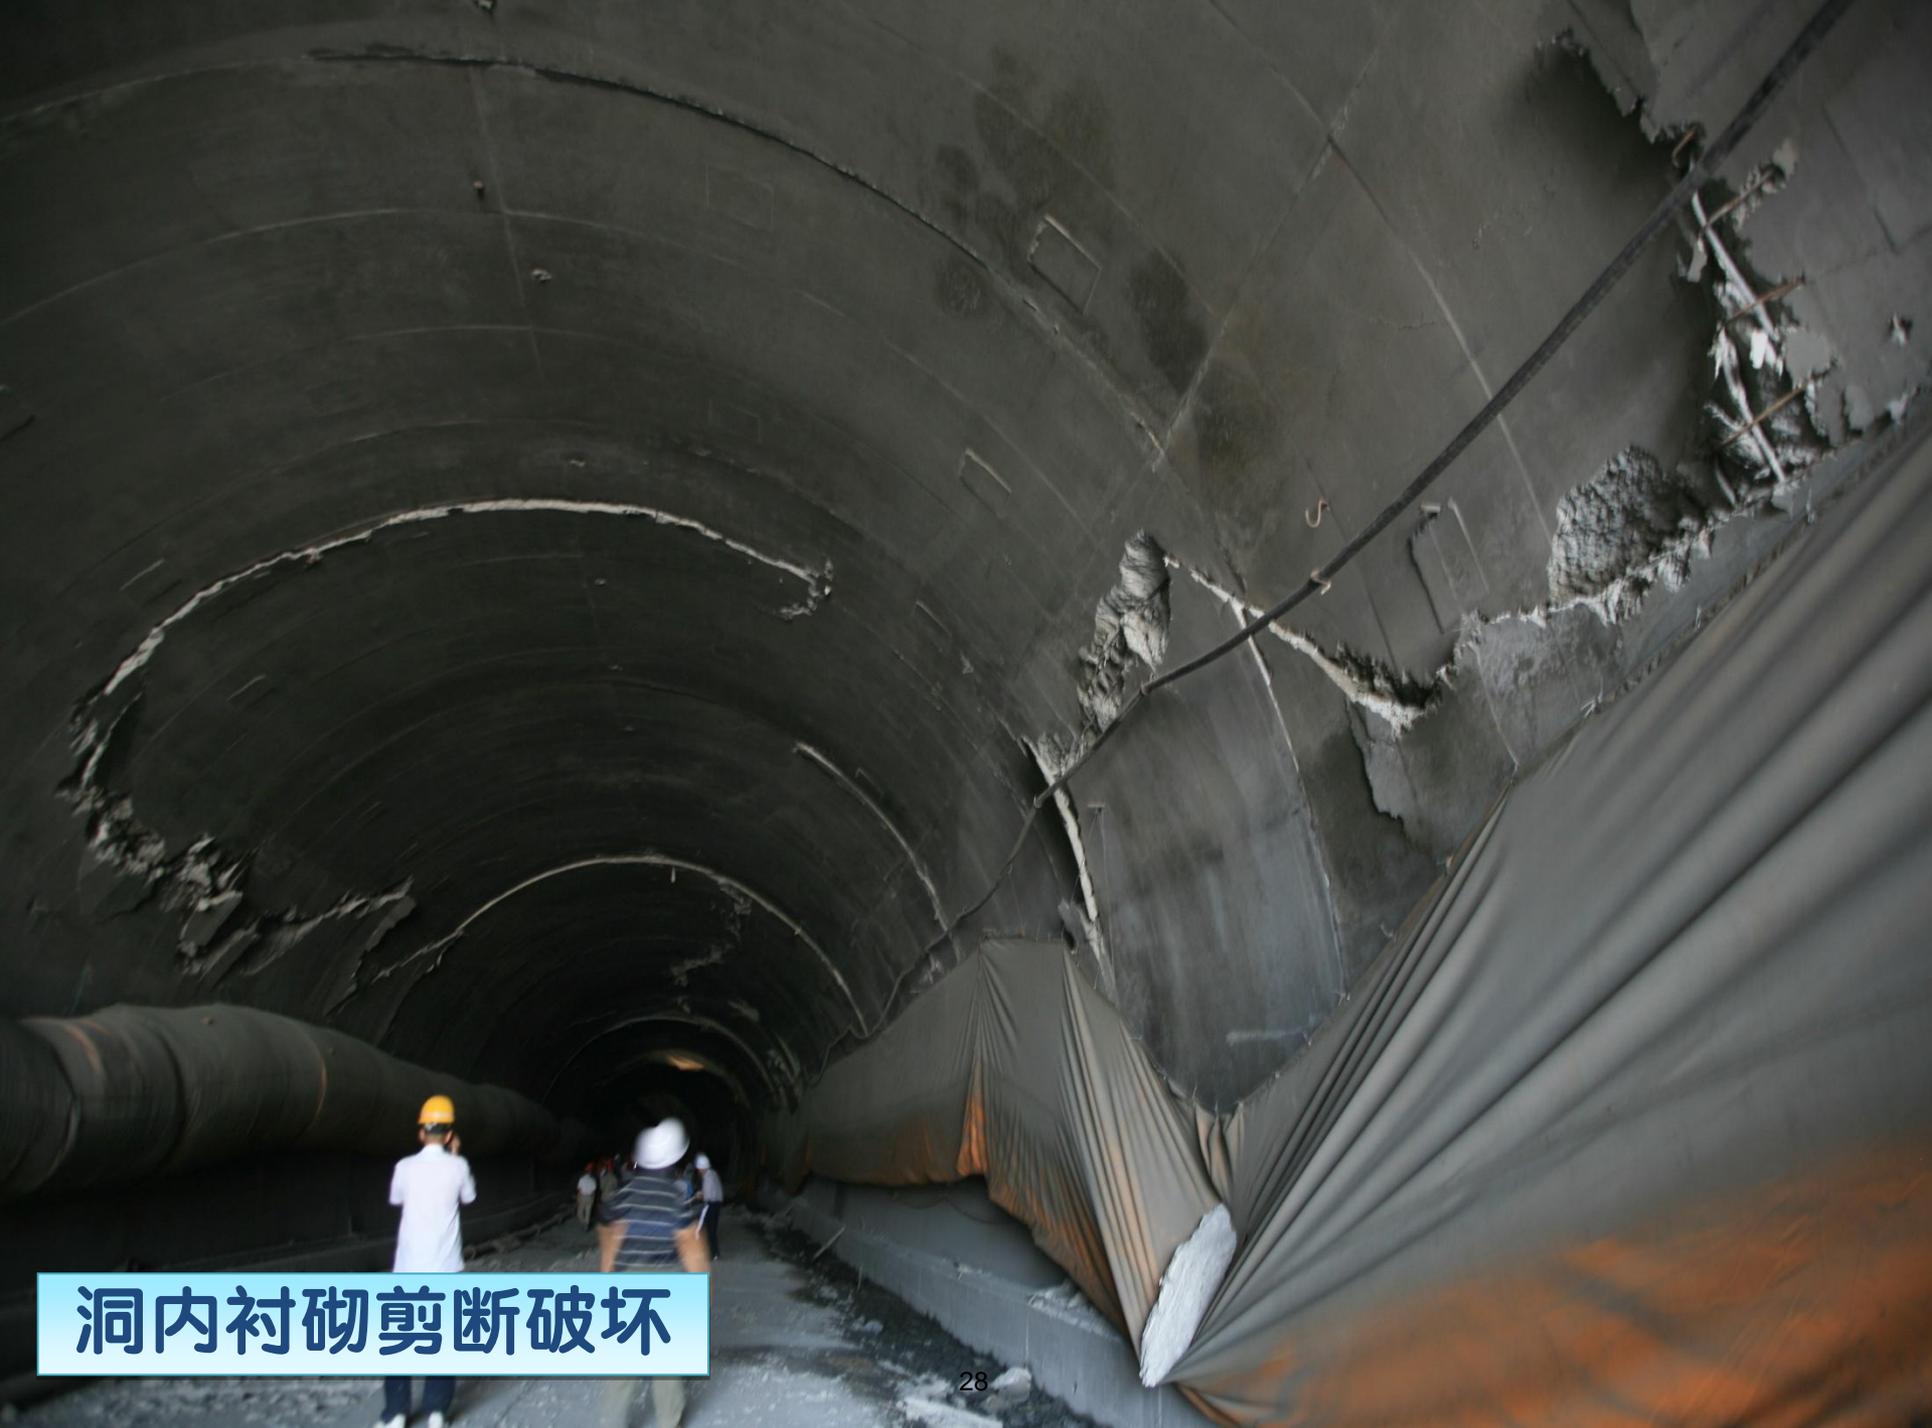
洞内衬砌剪断破坏

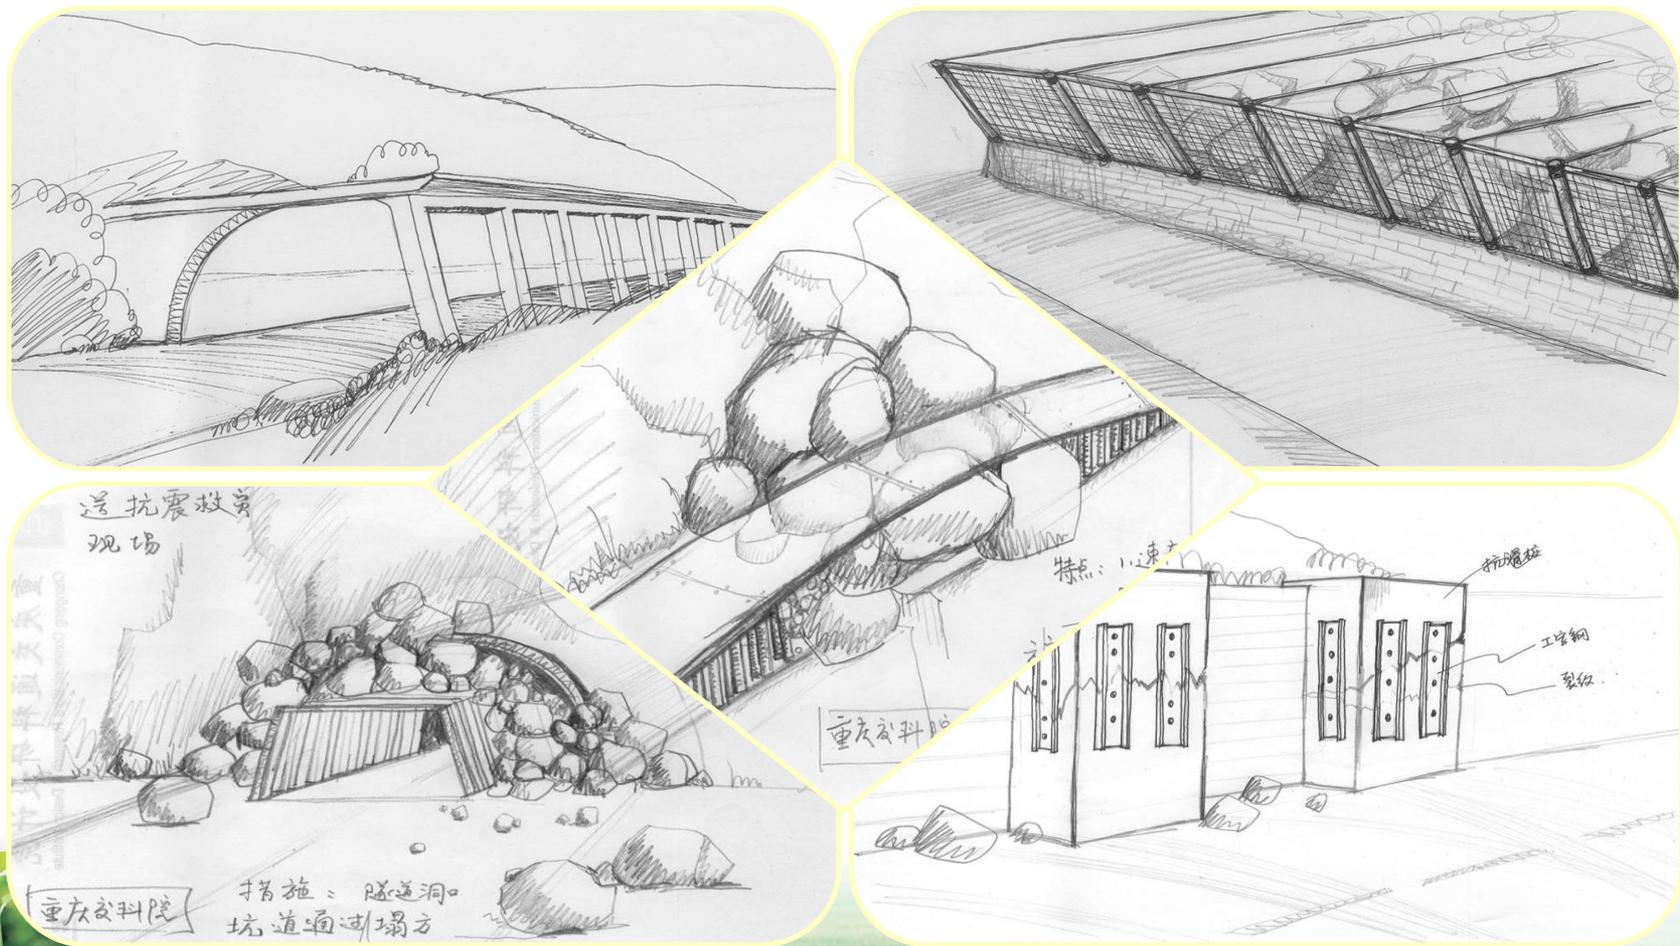
综合采用“避、挡、钻、棚、跨”等综合工程措施
