BANDERA AZUL DEL CARIBE

Estudio de Viabilidad de Playa Cabeza de Toro, Bávaro, Provincia la Altagracia, República Dominicana

Julio 2005

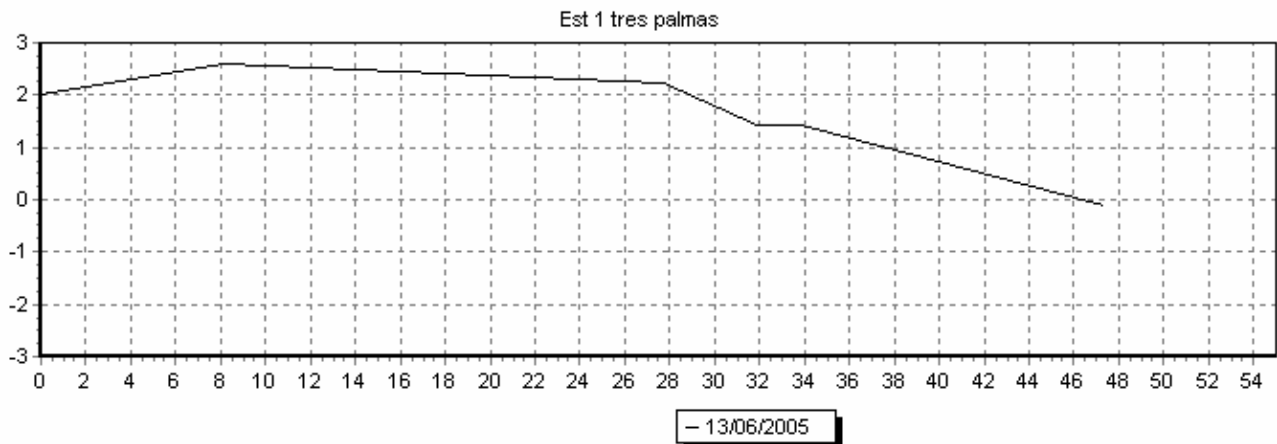
Perfil # 1: las tres palmas. No había edificios ni puntos fijos; el punto de inicio fue seleccionado como tres palmas que están al lado de la antigua carretera Macao-Punta Cana. A continuación la tabla con los detalles de la estación 1.

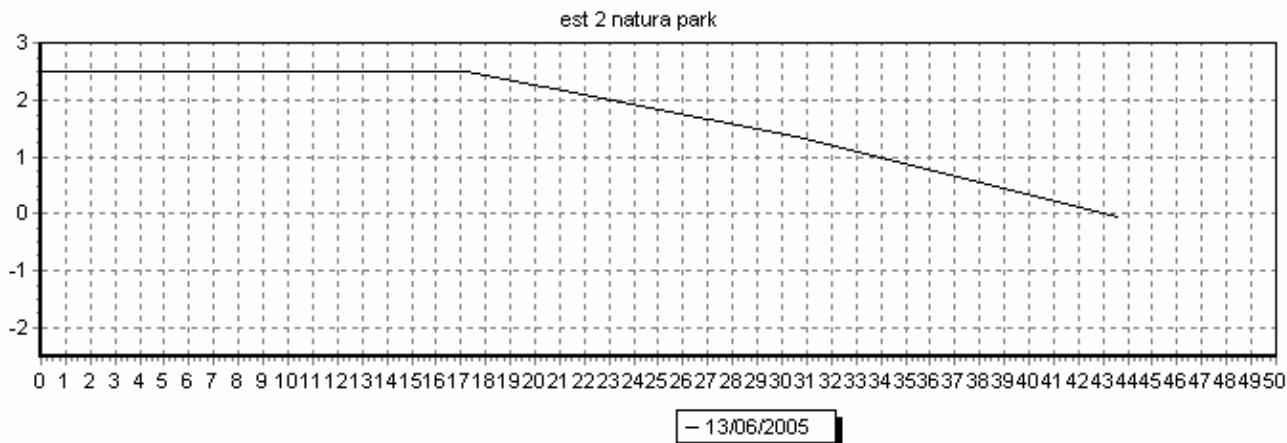
Perfil # 2: Natura Park. Referencia tapa de cemento de bomba en esquina SE del camino con la piscina. El perfil de la playa se ilustra a continuación:

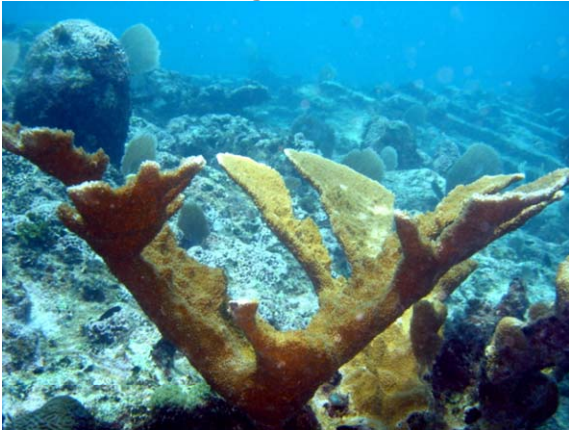
Colonia de *Acropora palmata*, uno de los principales corales constructores de arrecifes. Sus poblaciones actualmente se encuentran recuperándose de un evento de mortalidad en la década pasada.

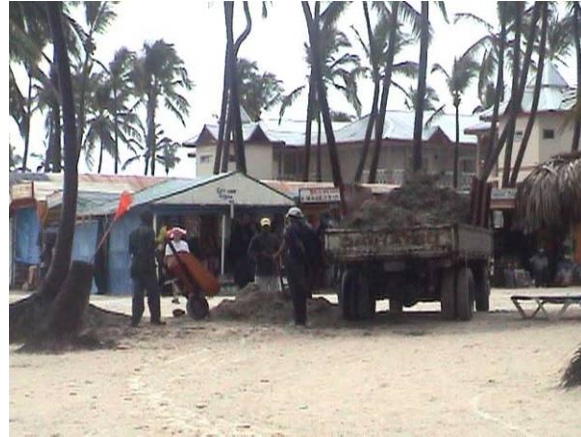
El caso de los vehículos en la playa es crítico para la clasificación de Bandera Azul, por ende se debe prohibir el paso de vehículos en la playa. En esta oportunidad observamos, además del camión para recogida de residuos marinos, un auto de policía. El camión en una oportunidad se atascó y creó grandes surcos en la arena. Por ende se debe considerar la alternativa de cambiar esta unidad por un tractor con carreta, ya que el mismo, además pudiese ser utilizado con rastras para airear las arenas cuando así se amerite en el futuro.

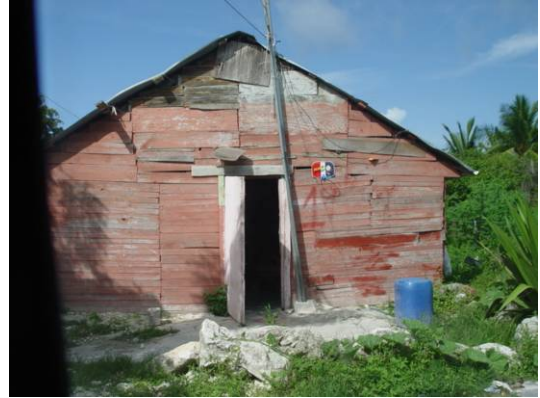
Siguiendo con las informaciones ofrecidas por Aecomar el 26% de las viviendas posee sanitario individual, el 32% sanitario colectivo y un 20% letrinas individuales. De estos datos se colige que aproximadamente un 40% de la población no dispone de un servicio sanitario que le garantice privacidad. En visitas realizadas a cafeterías de la comunidad, se observó que los baños disponibles son de tipo colectivo, el cual queda fuera de las instalaciones, normalmente en la parte atrás y es utilizado indistintamente por moradores como por visitantes del negocio.

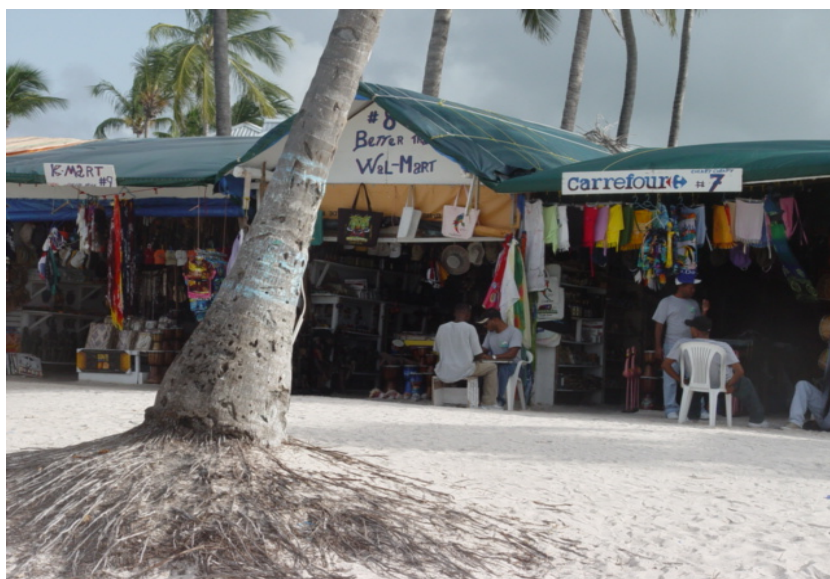
Aunque existe una asociación de vendedores de playa organizada, no se puede en términos sociales contar con ellos, pues la finalidad social de este grupo se encuentra en cuestiones puramente comerciales y no sociales o instituciones. Las casetas como se puede observar en la foto están numeradas. Detrás de las casetas se observó acumulación de basura. Fíjese asimismo las raíces de la planta de coco, la erosión de playa es su causa.

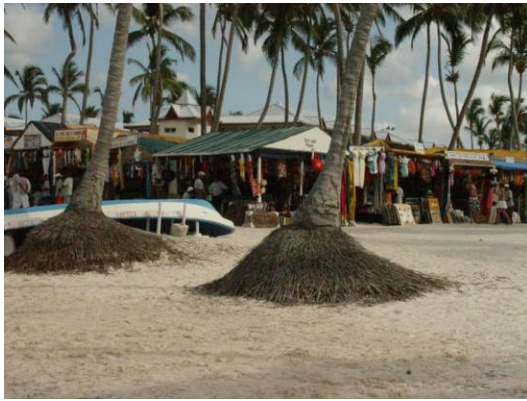
Entre los problemas que ocasionan la presencia de casetas incontroladas de venta en el área de playa, se encuentran: erosión de playa, como interrupción del flujo de arena, aumento de la contaminación como consecuencia de la ingesta y expendio de alimentos y bebidas, acumulación de basura en varios puntos, la no existencia de zafacones adecuados en numero para la basura como pudo observarse en toda la playa pública.

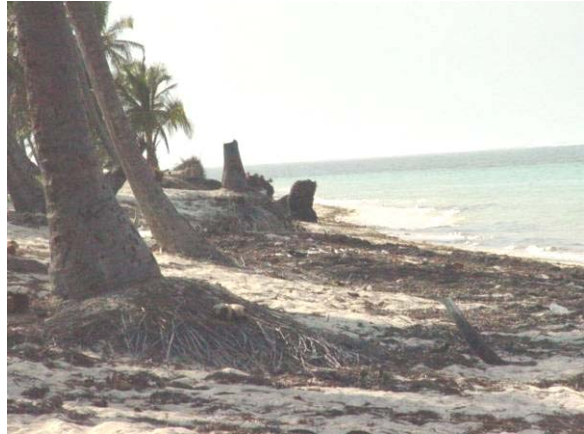
Otra situación de conflicto que se ha podido observar es la propiedad de espacios de playa sin administración y de propiedad privada que se encuentran al extremo izquierdo del hotel Natura Park.

Este espacio está sin limpieza y cubierto de algas y hierbas marinas, entre otros desperdicios. En esta zona se ubican vendedores ambulantes de artesanía y mariscos, los cuales utilizan el área para desarrollar actividades de alimentación y realización de necesidades al aire libre, entre otras actividades. Además tuvimos la oportunidad de conversar con un grupo de pescadores (9 aproximadamente), los cuales nos informaron que incursionan todas las noches en esa zona de playa para pescar²⁷.

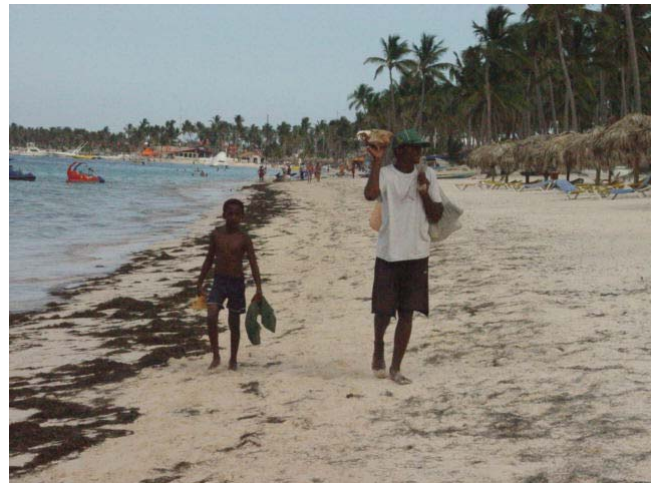
Durante la realización de este informe, se observó que la playa arroja una cantidad impresionante de hierbas marinas.

No se ha establecido la causa de este suceso. Sin embargo, lo notorio es el hecho de que el personal asignado para la recolección y disposición final es insuficiente, y en las orillas de la playa tiende a acumularse gran cantidad de hierbas y consecuentemente los turistas arrojan desperdicios como cigarrillos, botellas, entre otros desechos. La compañía Garden Care realiza la limpieza de todos los frentes de playa de los 3 hoteles. La limpieza incluye la playa pública.

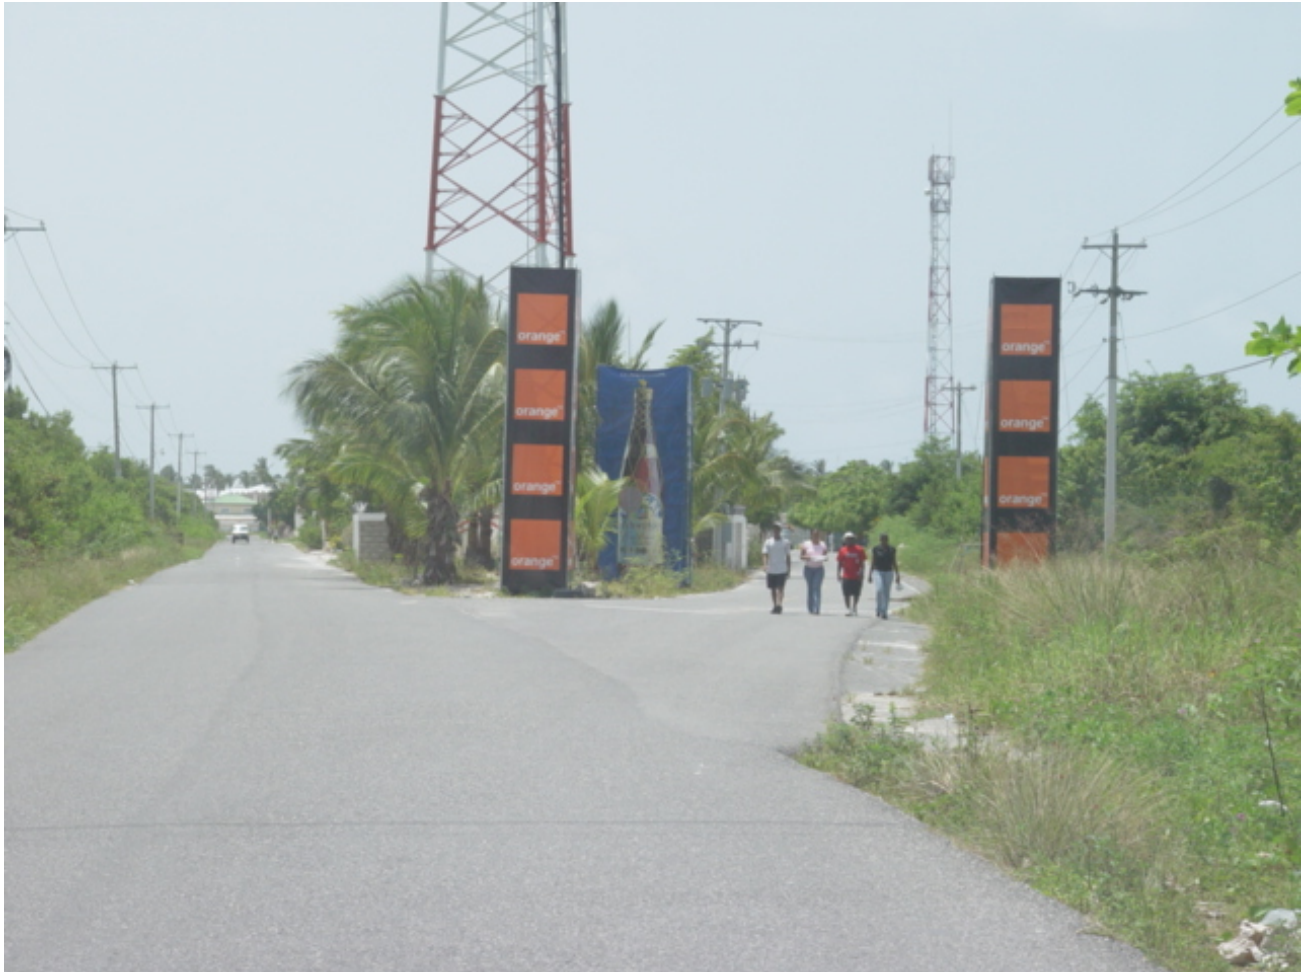
FOTOGRAFÍA 1

Esta carretera bifurcada lleva a la derecha a la Comunidad de Cabeza de Toro y la Playa Pública, a la izquierda a las instalaciones de los Hoteles Natura Park & Spa, Allegro-Occidental, Sunscape Punta Cana.

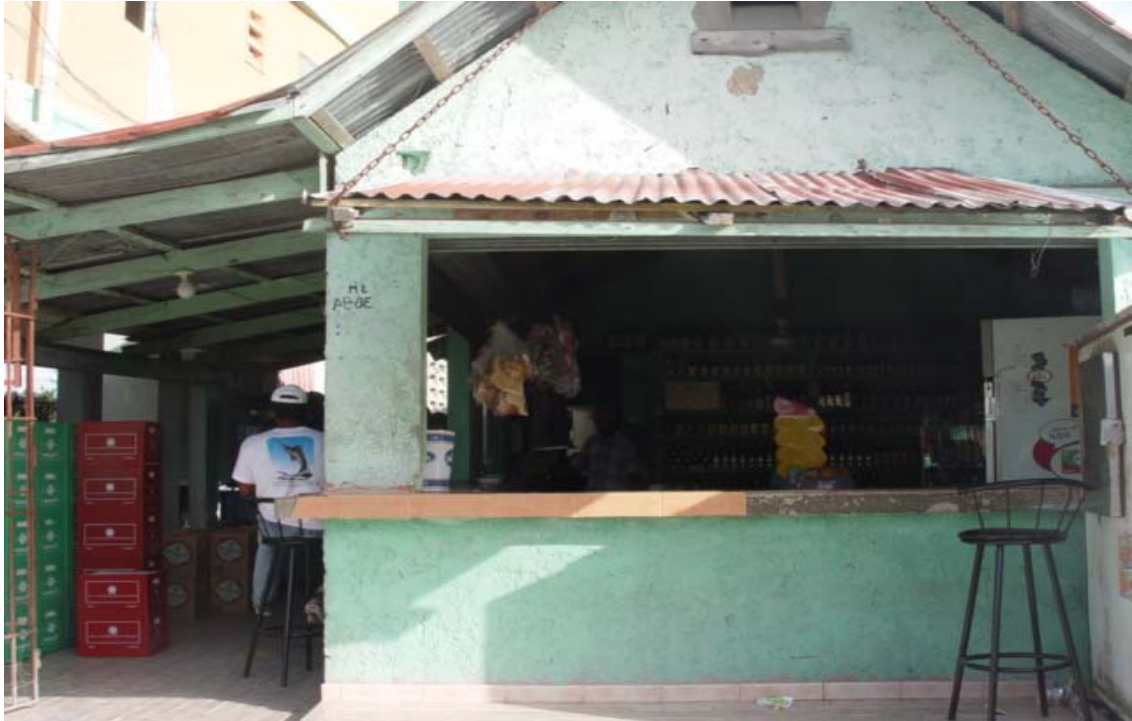
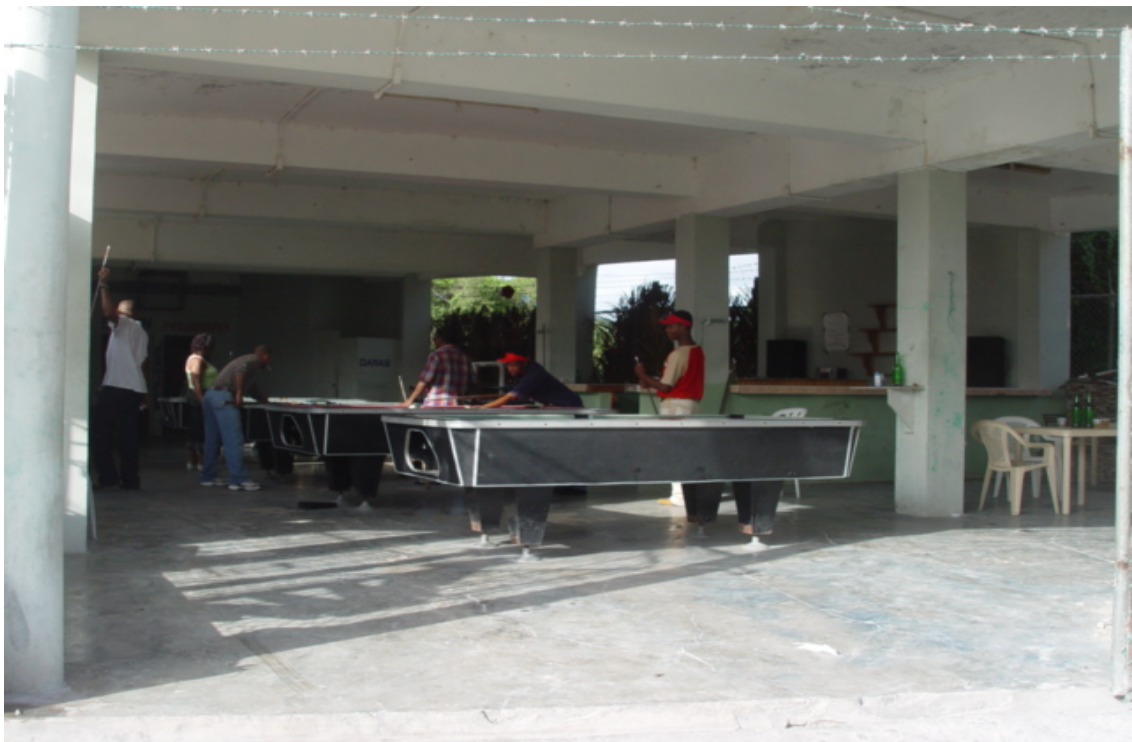
FOTOGRAFÍA 2

Cafetería y Centro de Juegos (billar) que funcionan en la Comunidad de Cabeza de Toro.

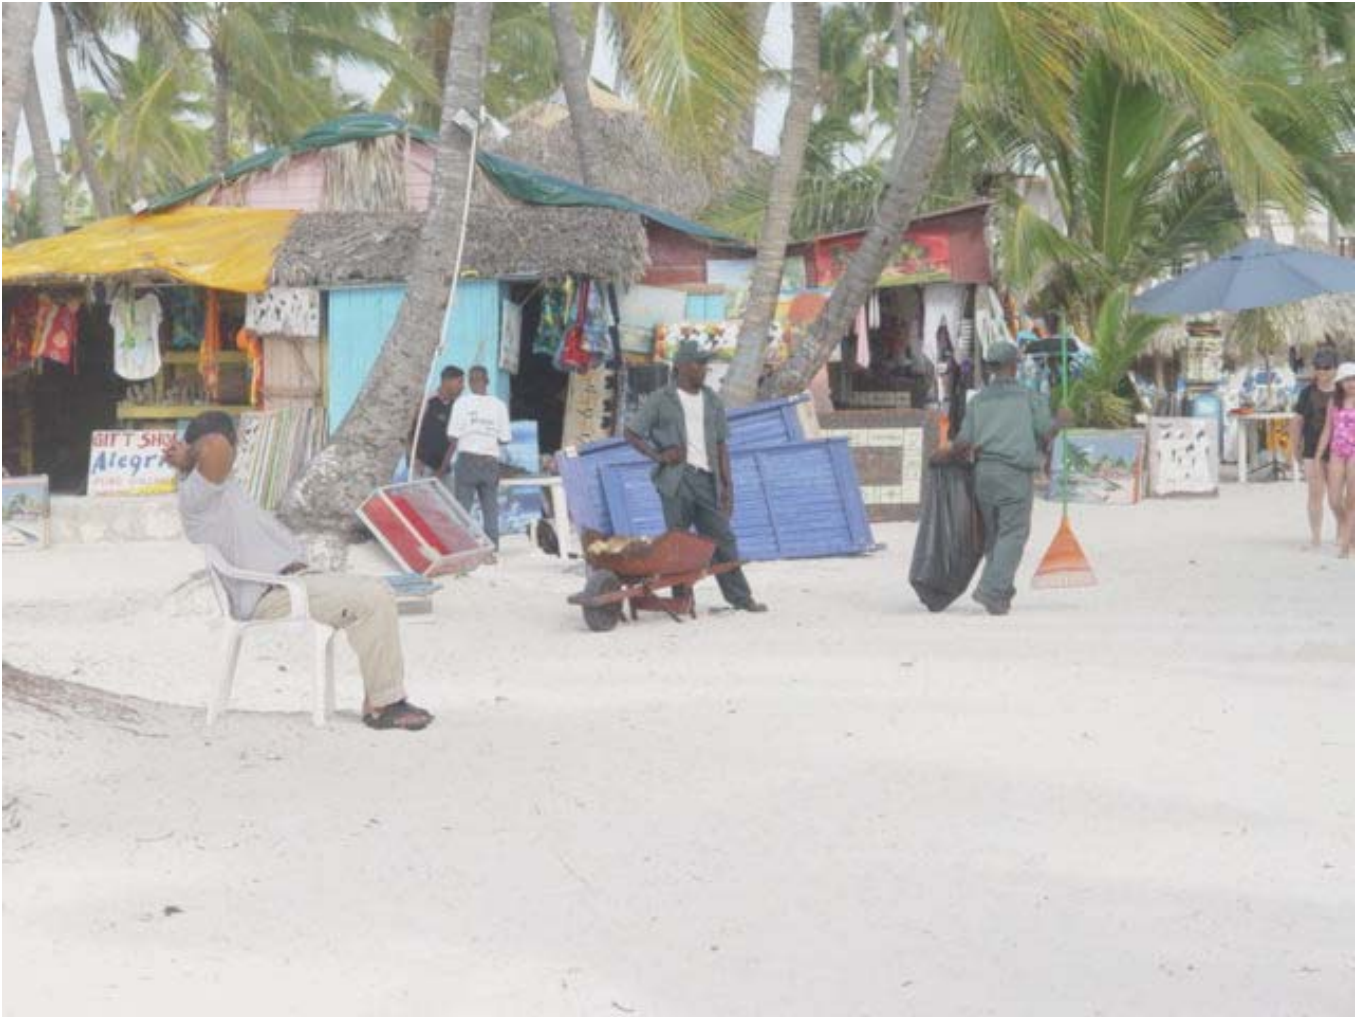
FOTOGRAFÍA 3

Momentos en que se realizaba la limpieza de la playa Pública de Cabeza de Toro.

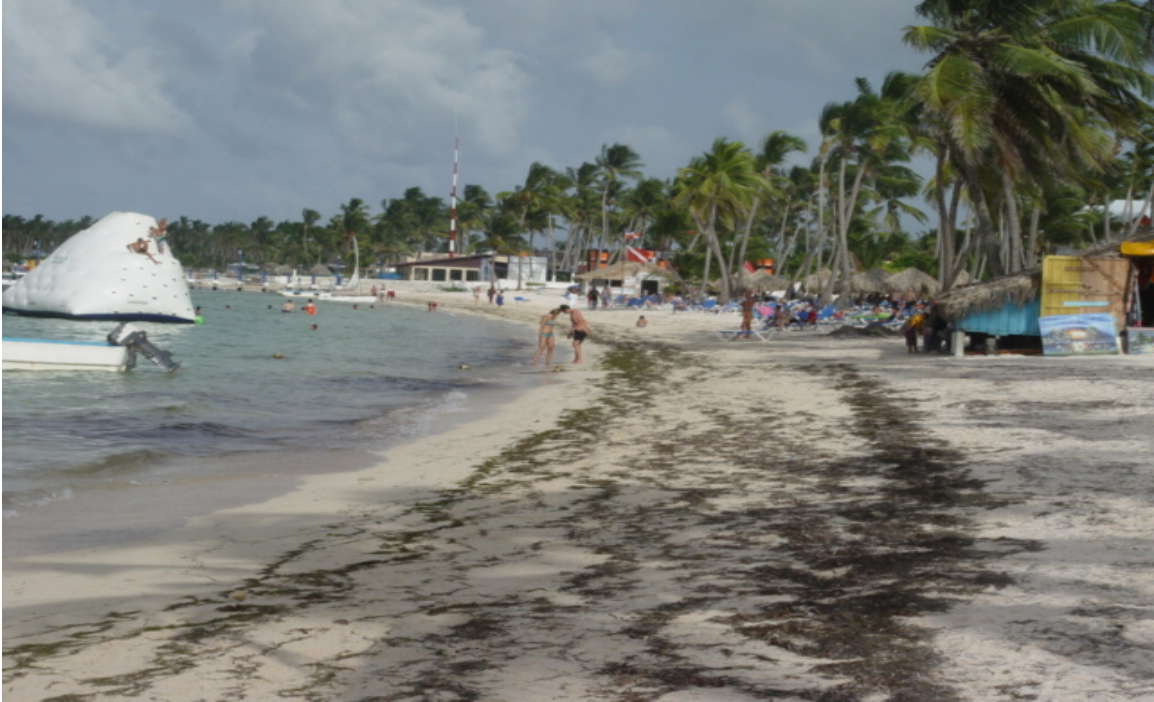
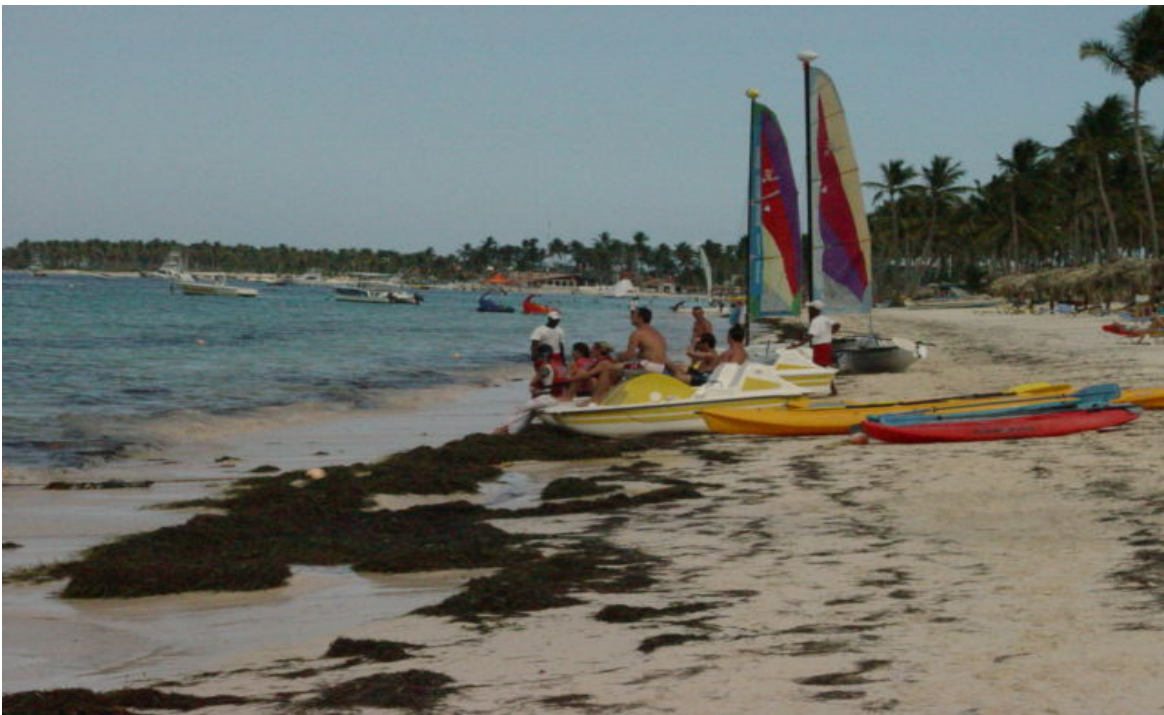
FOTOGRAFÍA 4

Abundante cantidad de hierbas marinas depositadas en toda la extensión de playa.

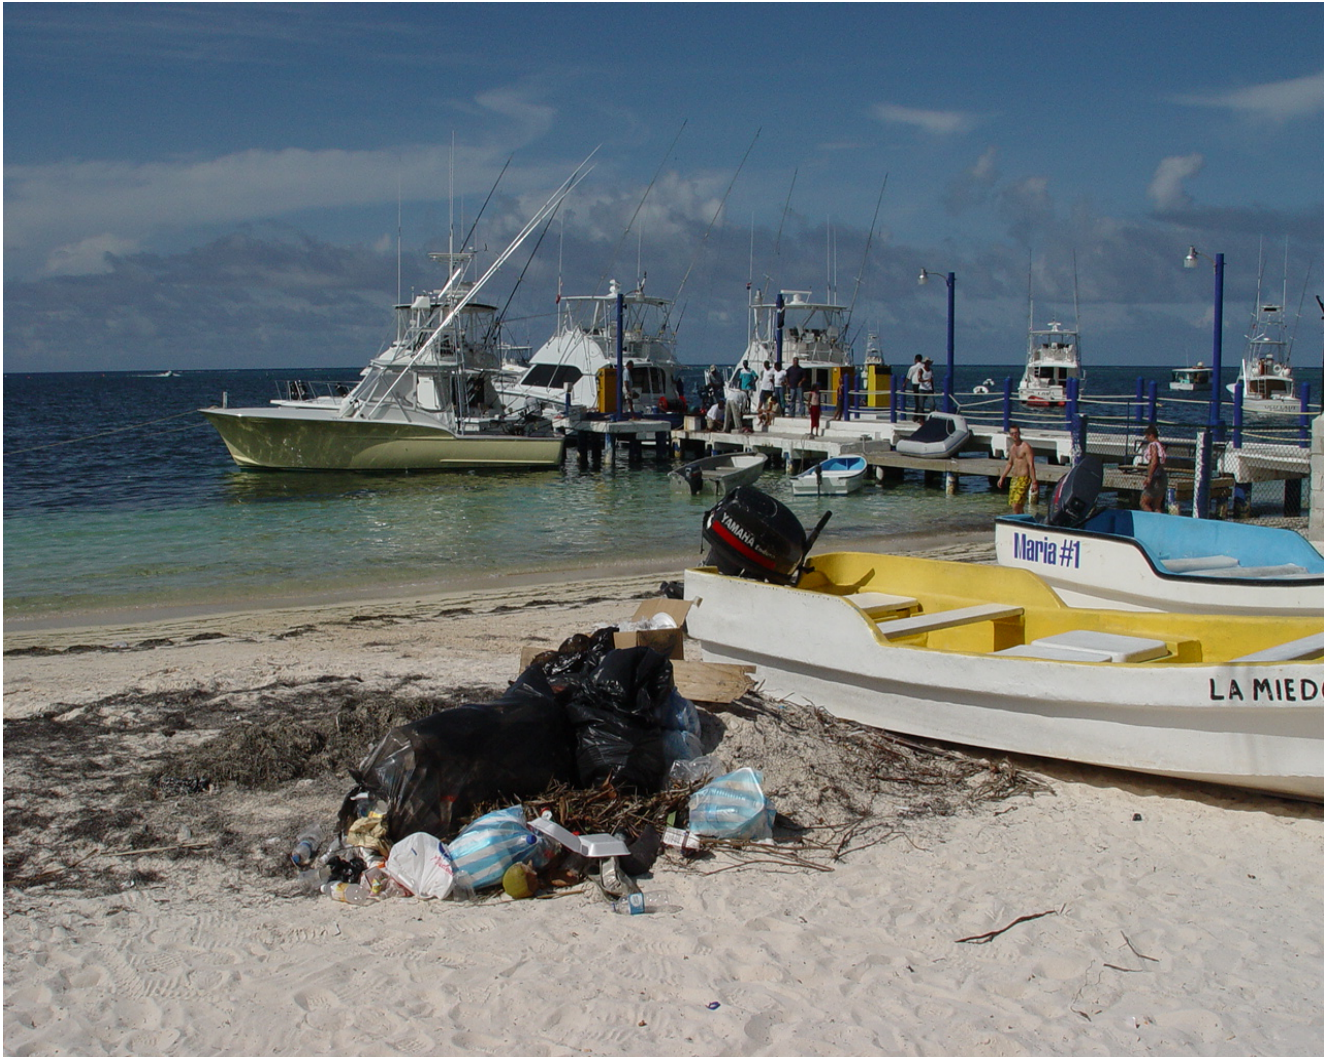
FOTOGRAFÍA 6

Muelle de Playa Cabeza de Toro. Obsérvese Bombas de Combustible y acumulación de desperdicios.

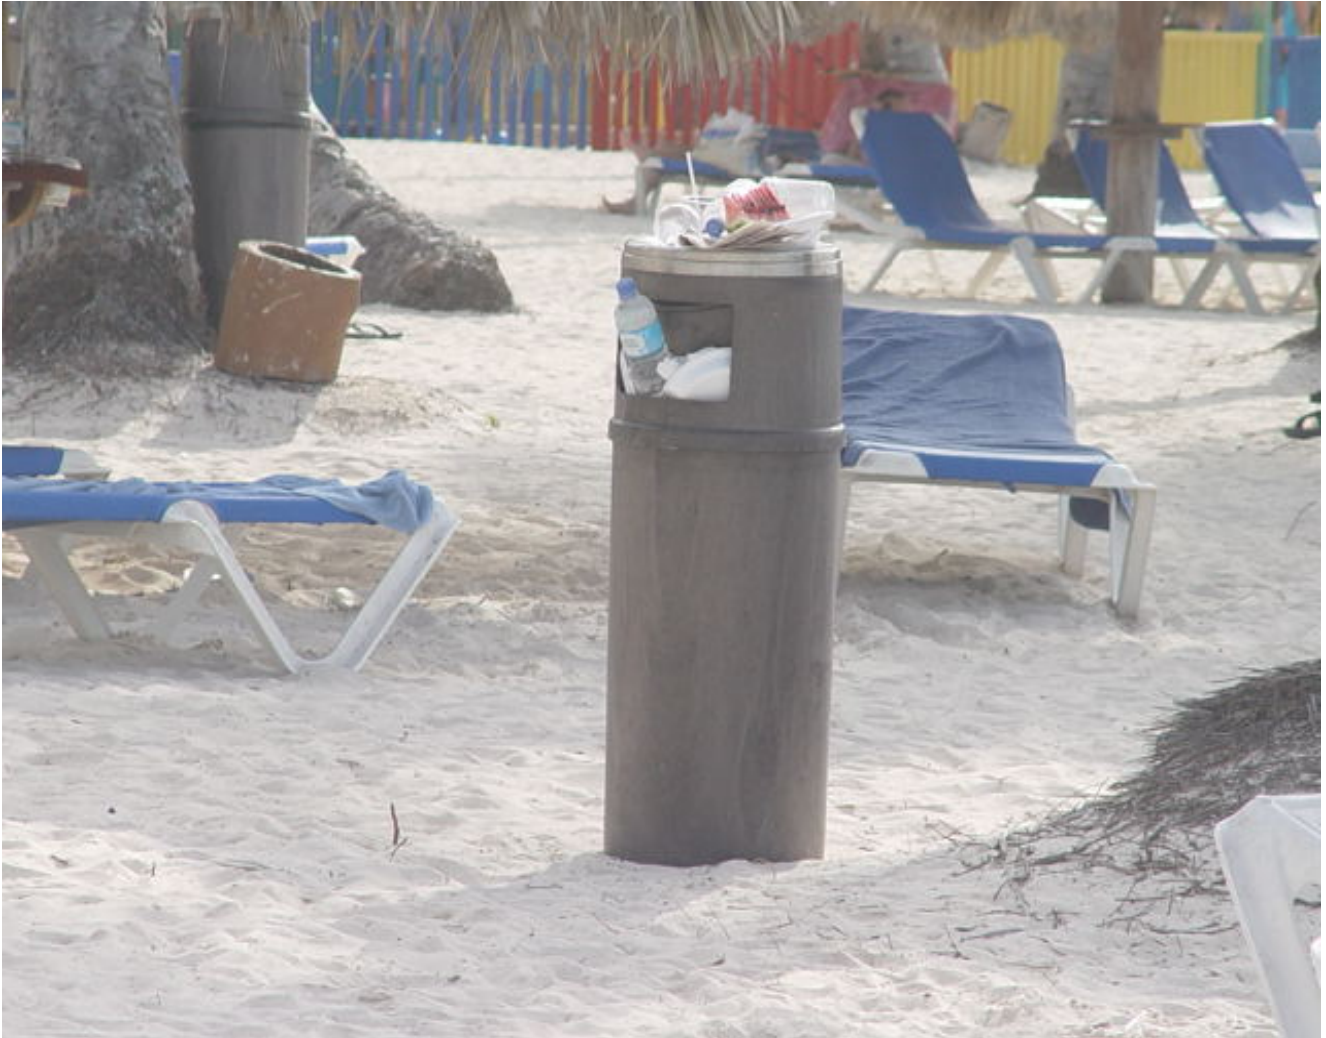
FOTOGRAFÍA 7

Zafacones para desperdicios en la Zona de Playa, Hotel Sunscape Punta Cana.

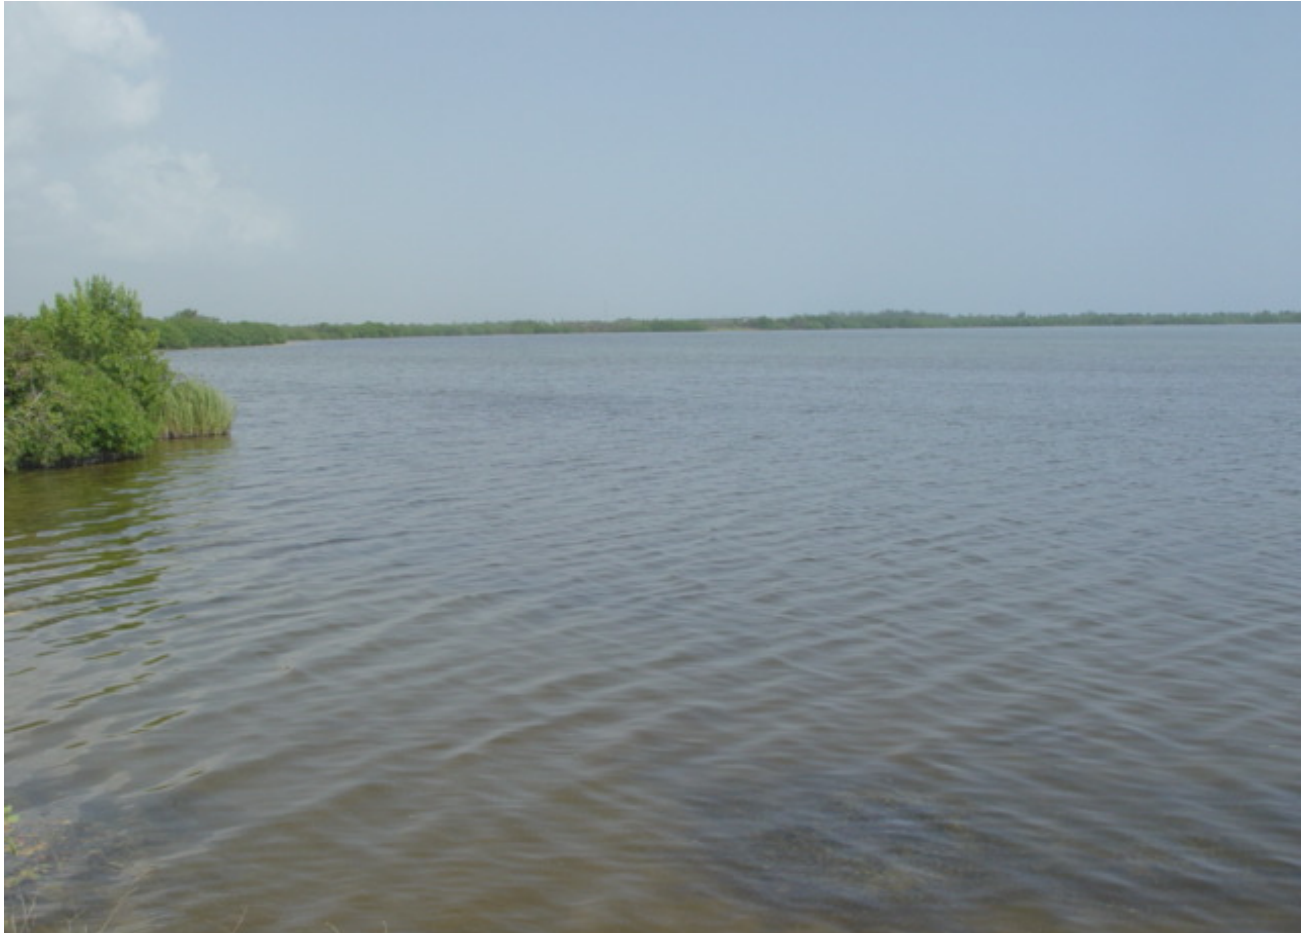
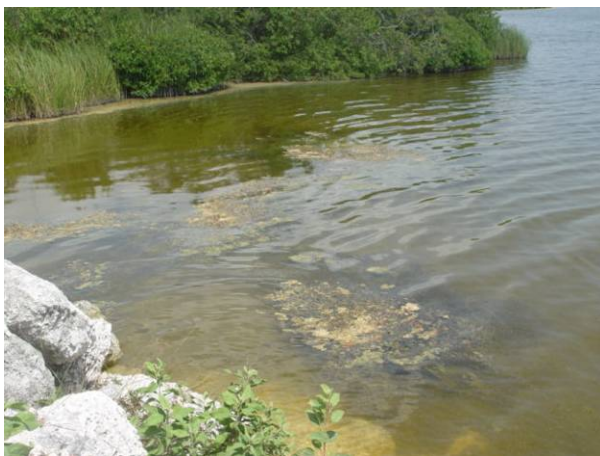
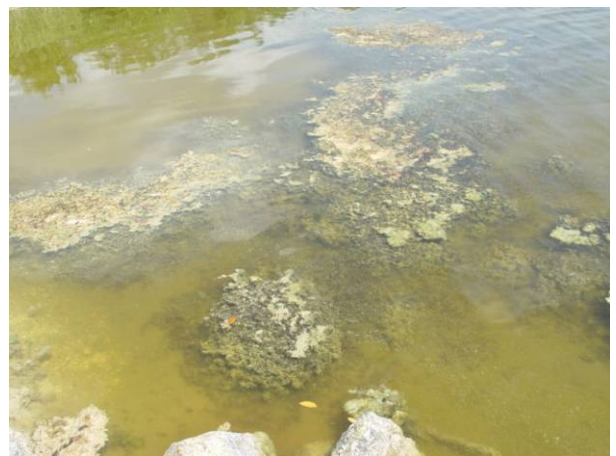
FOTOGRAFÍA 8

Laguna de Bávaro, Refugio de Vida Silvestre. Ver abundancia de algas.

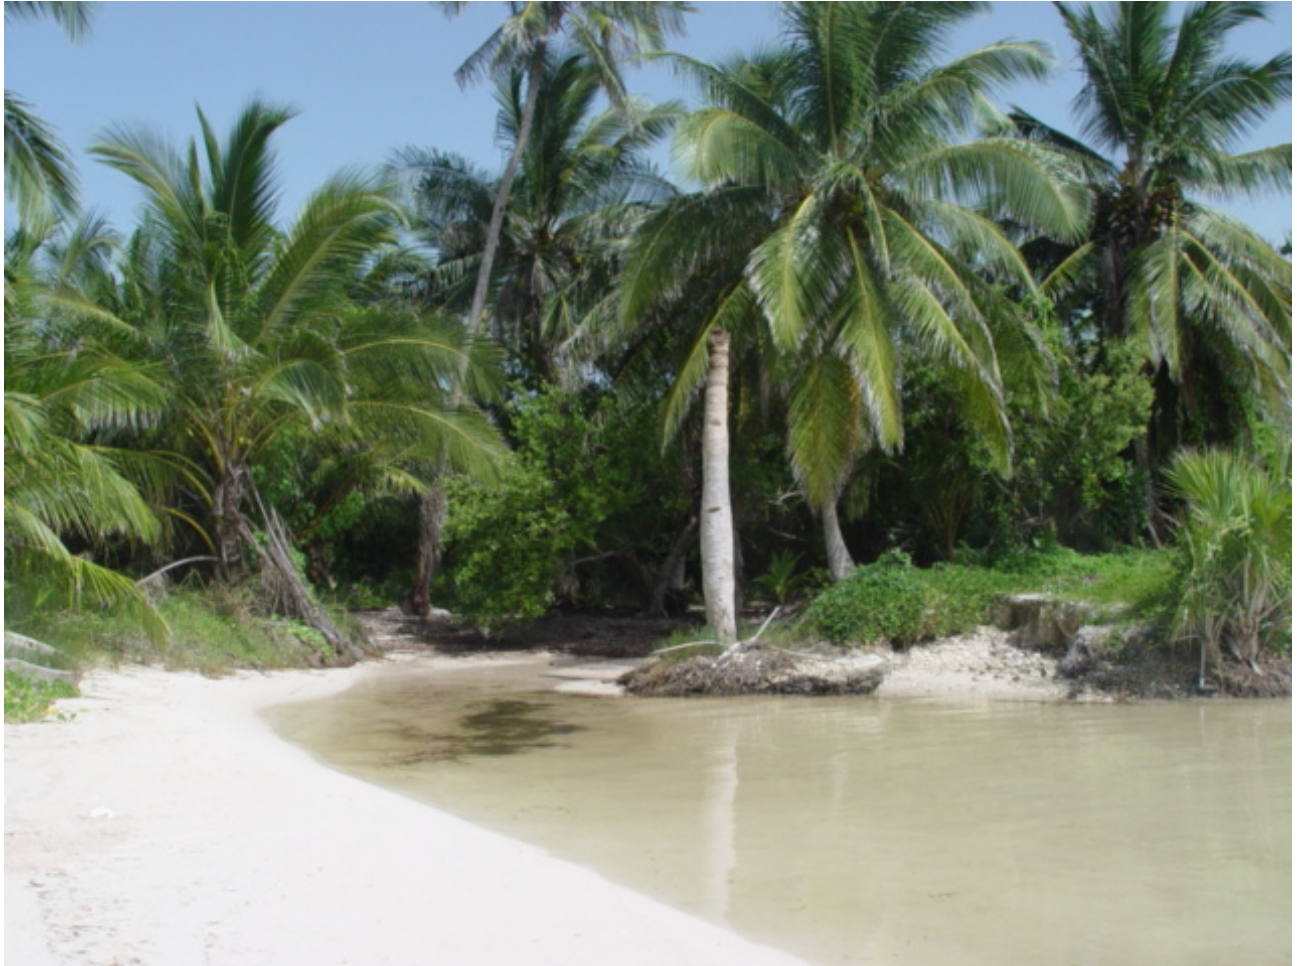
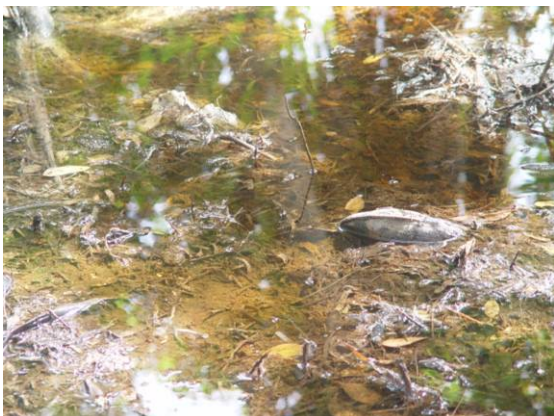
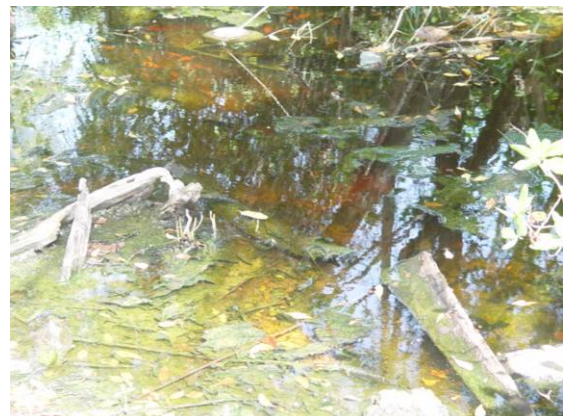
FOTOGRAFÍA 9

Salida Natural de Agua de la Laguna Bávaro hacia la playa Los Nidos (2 Km de Cabeza de Toro).

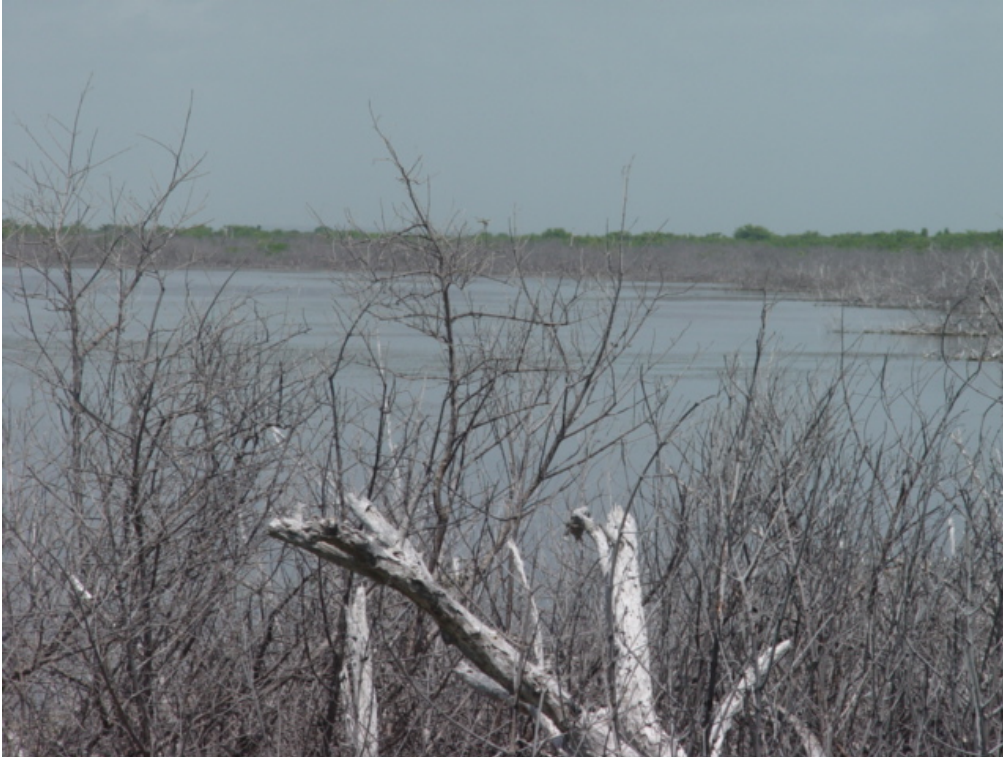
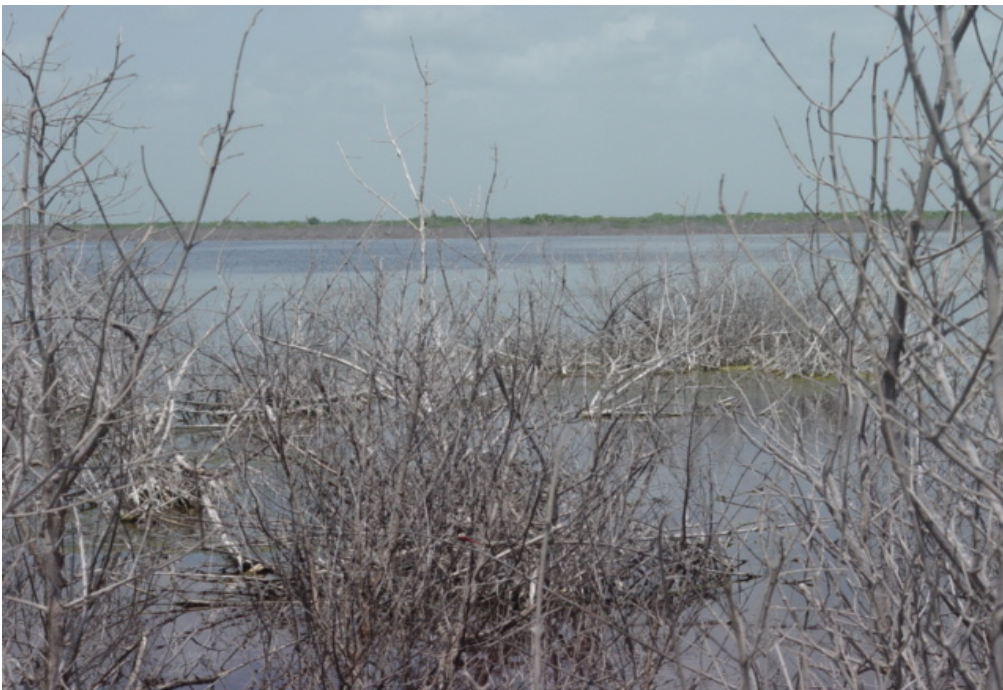
FOTOGRAFÍA 10

Laguna El Caletón, Cabo Engaño. Refugio de Vida Silvestre.

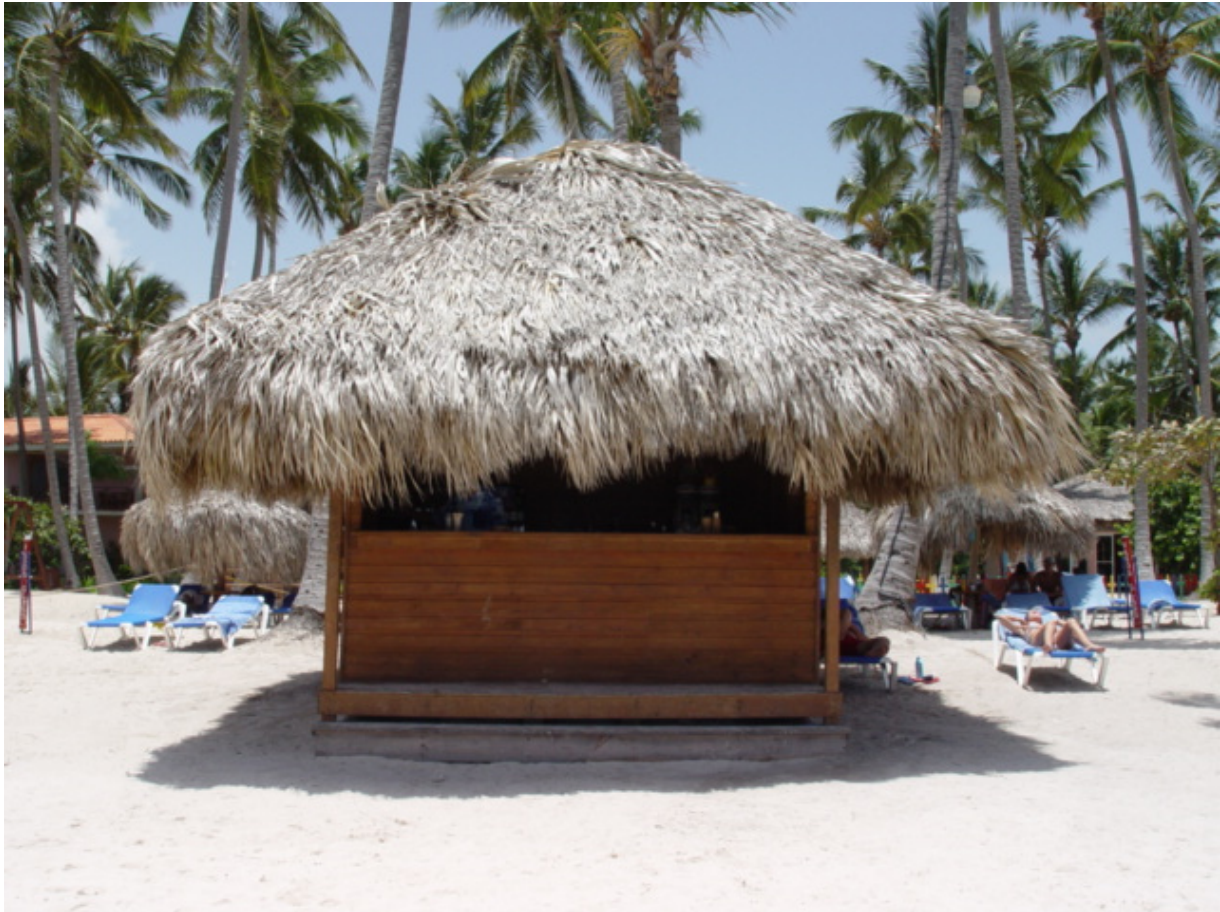
FOTOGRAFÍA 11

Primer Punto de Muestreo de Análítica de Agua Playa. Línea recta con esta caseta de Servicios. Ubicación Hotel Natura, al límite con terreno sin construcción.

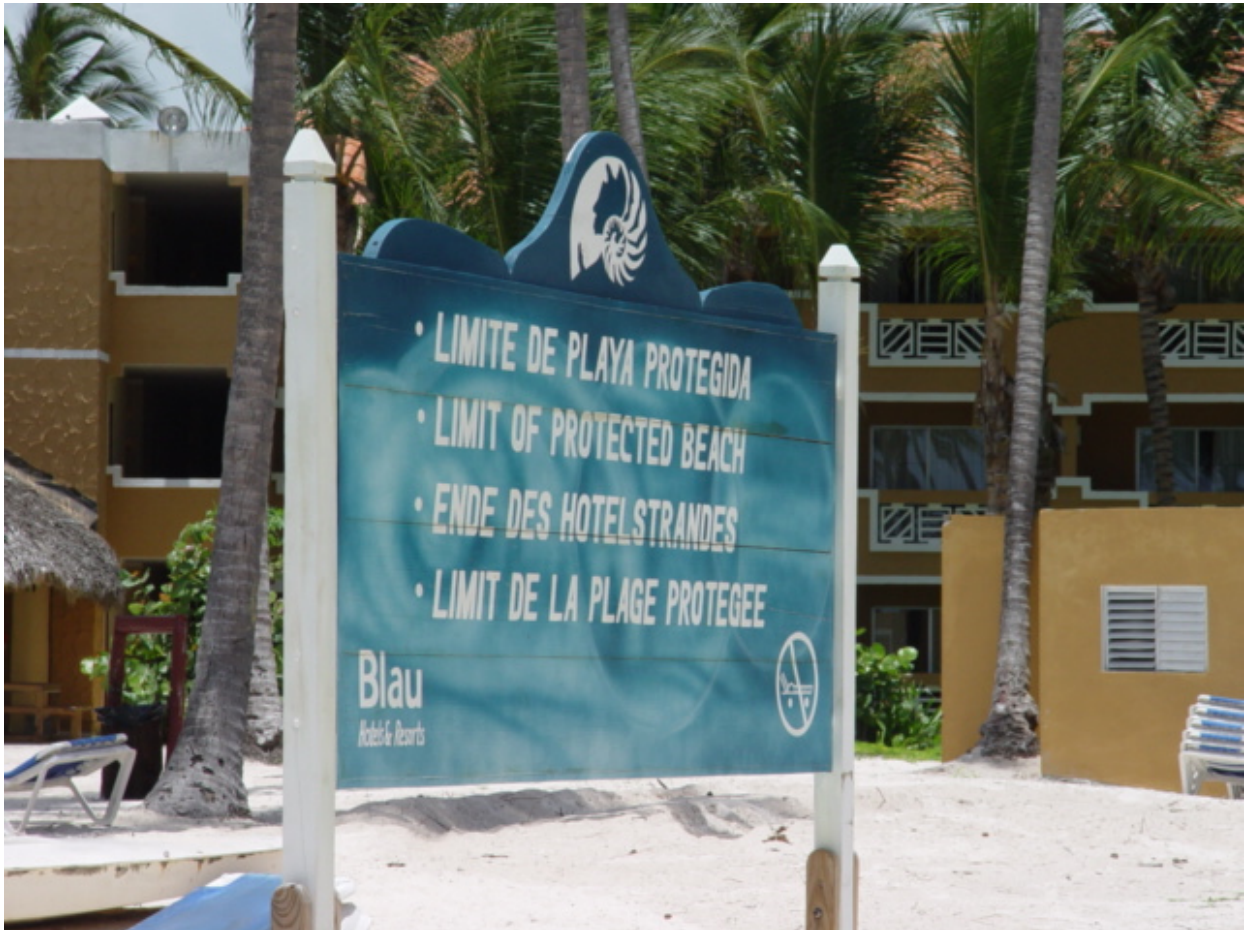
FOTOGRAFÍA 12

Segundo Punto de Muestreo de Análisis de Agua Playa. Línea recta con el letrero que indica los límites entre el Hotel Natura Park y Allegro.

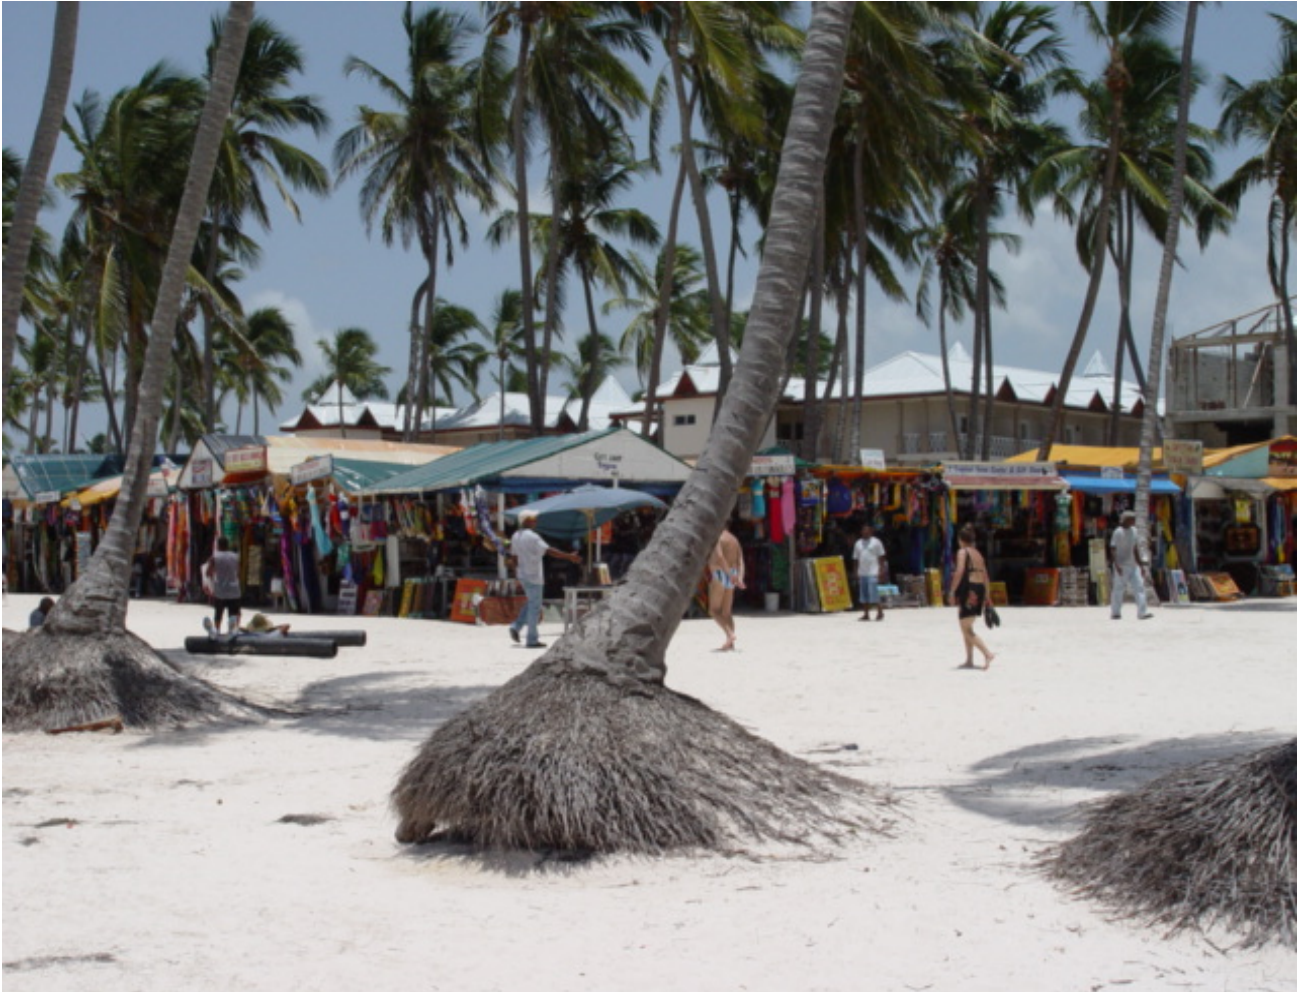
FOTOGRAFÍA 13

Tercer Punto de Muestreo de Analítica de Agua Playa. Línea recta con el Límite entre Hotel Alegre y Sunscape.

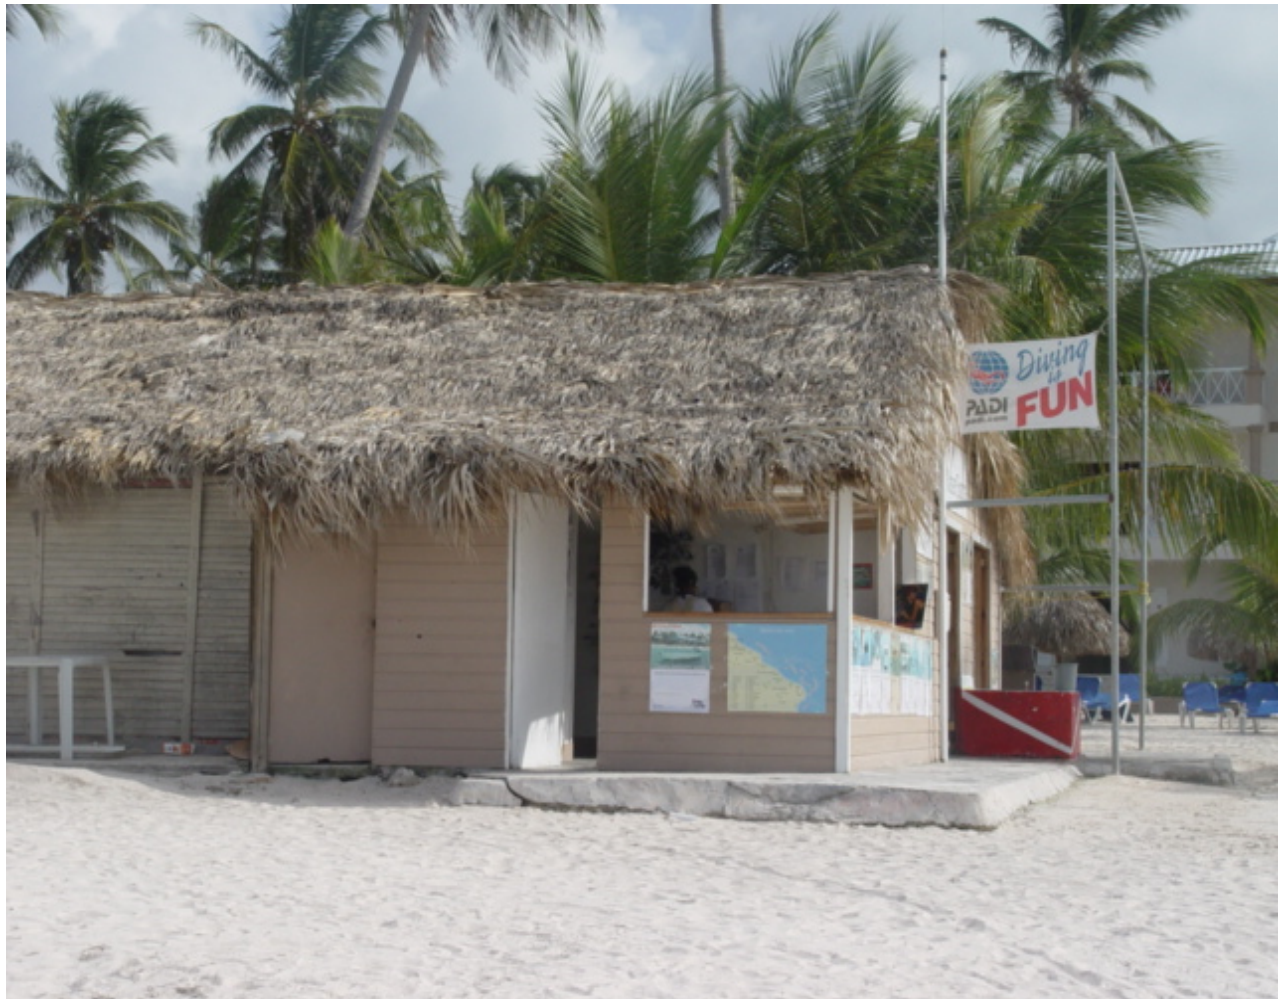
FOTOGRAFÍA 14

Cuarto Punto de Muestreo de Análisis de Agua Playa. Línea recta con la Caseta de Deportes Acuáticos, próximo al Muelle de Cabeza de Toro.
