BANDERA AZUL DEL CARIBE

Estudio de Viabilidad de Playa Cabeza de Toro, Bávaro, Provincia la Altagracia, República Dominicana

Julio 2005

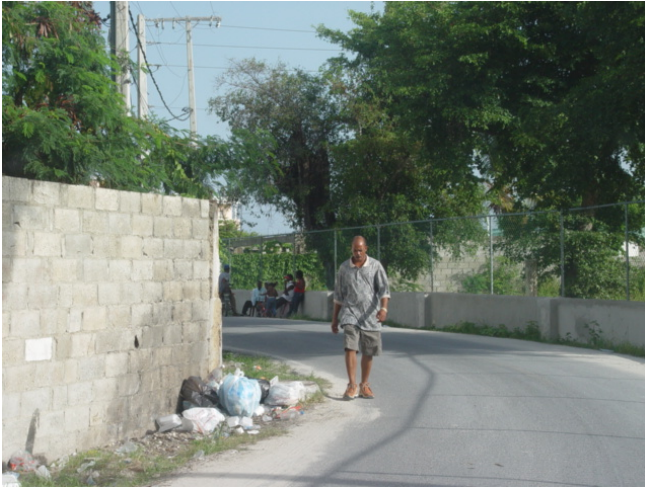
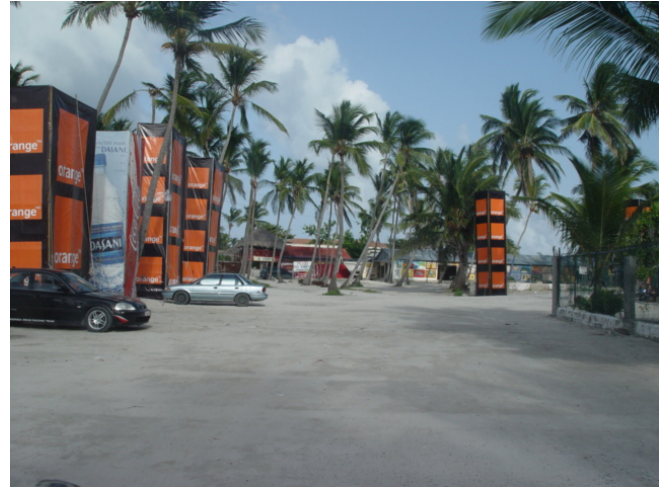
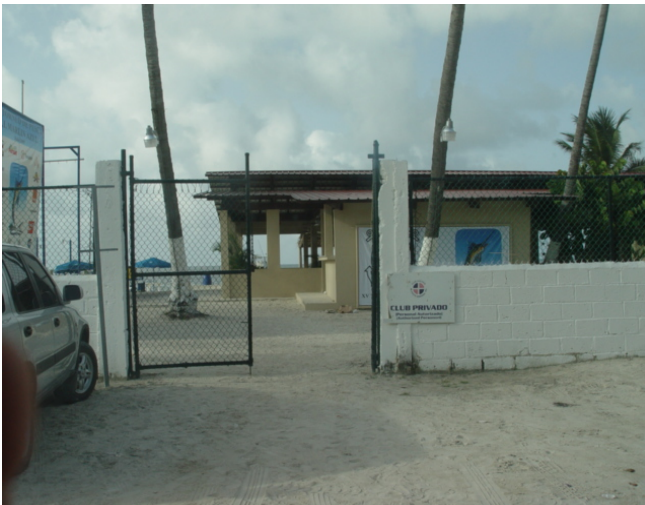
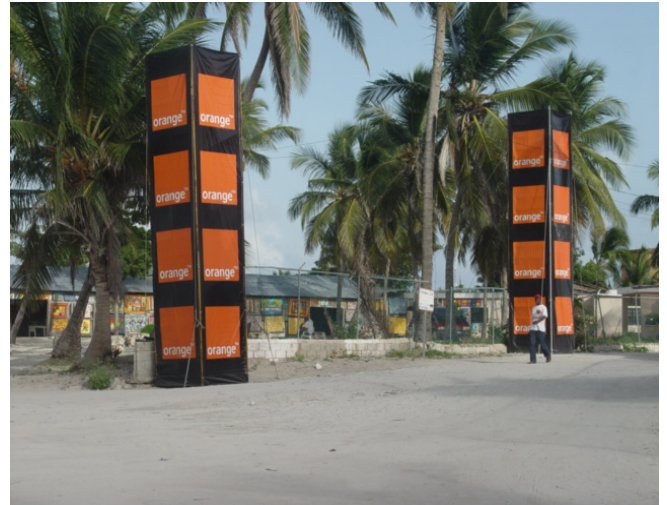
FOTOGRAFÍA 15

Entrada a la Playa Pública de Cabeza de Toro. Vehículos estacionados e instalaciones ubicadas.
