EXPLORACION Y MANTENIMIENTO HIDRAULICO

BOLETIN NO. 153

Septiembre de 1990

UNITED STATES DEPARTMENT OF THE INTERIOR
Bureau of Reclamation

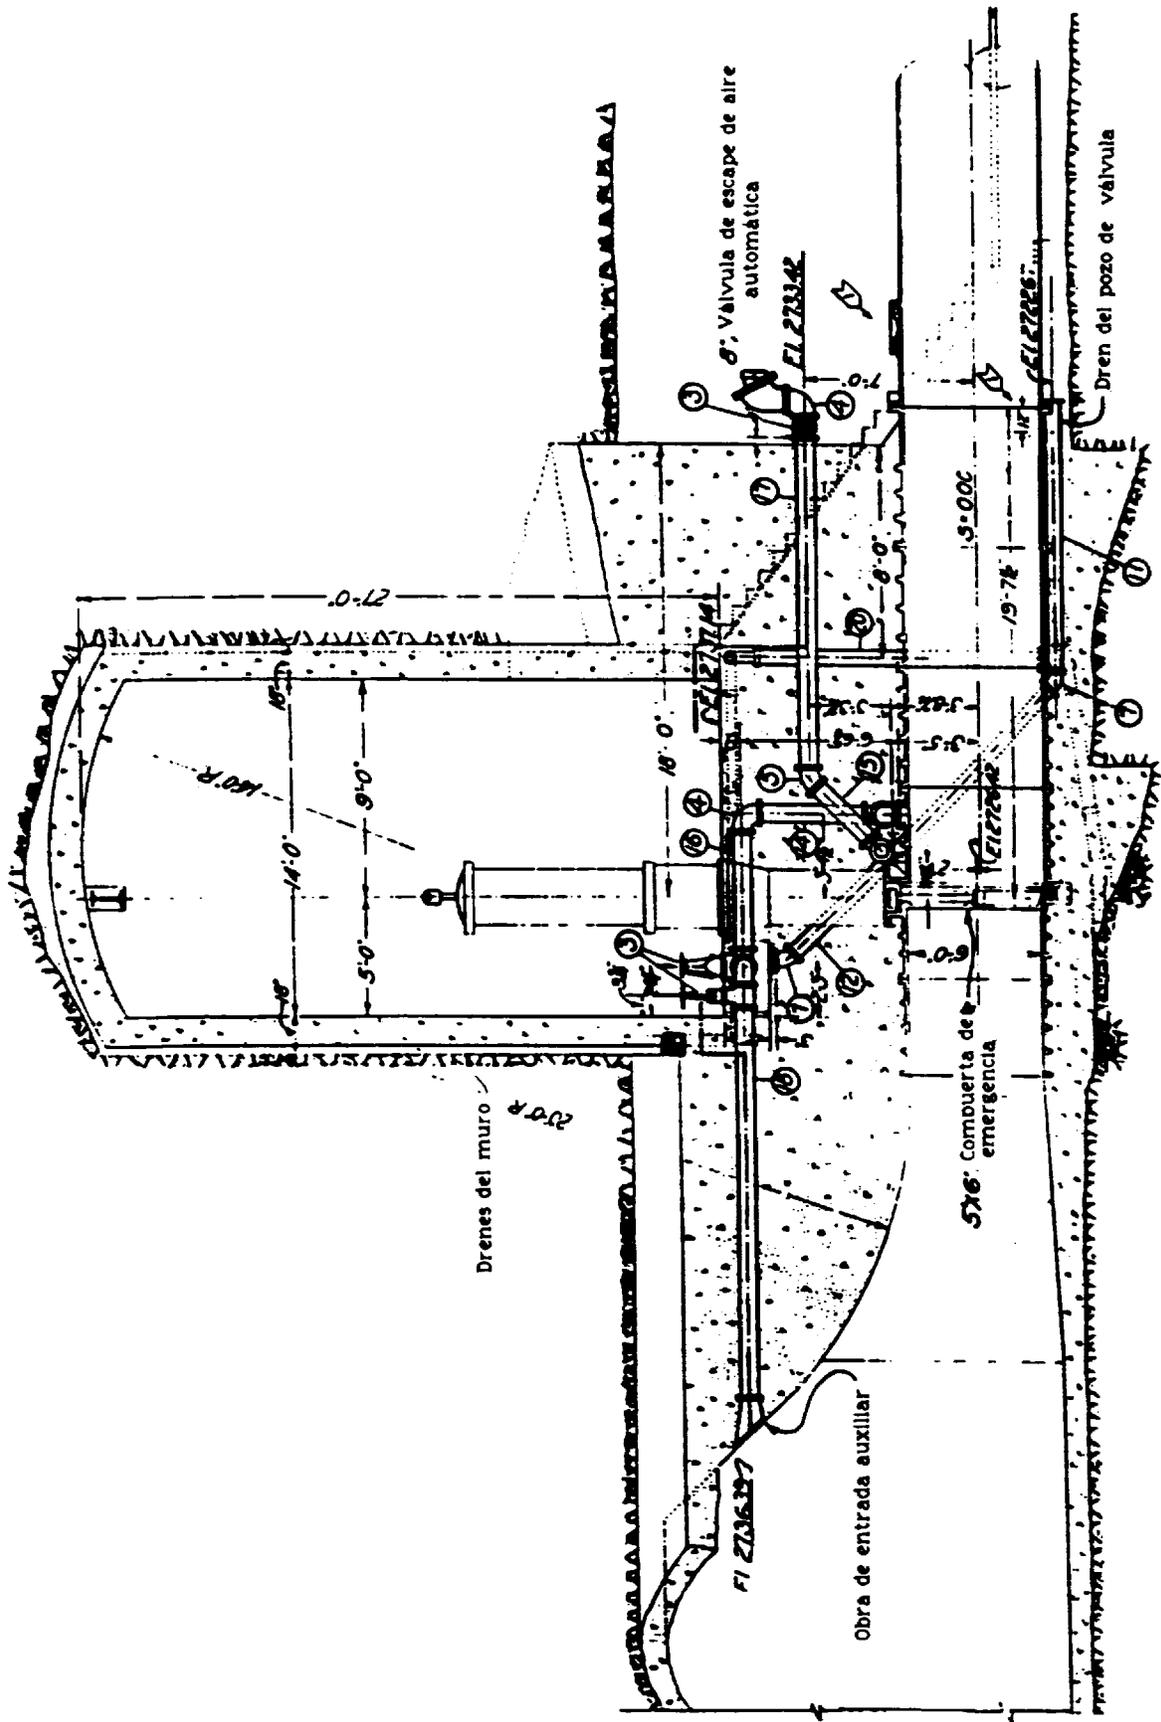
Figura 1.- Ejemplo del montaje de una válvula de escape de aire dispuesta sobre una ventosa aguas abajo de la compuerta de guarda.

La mayoría de los ventiladores disponen de una válvula de aire combinada (vacío/descarga) (véase figura 1) para permitir un funcionamiento automático, particularmente durante un cierre de emergencia. Esta combinación de válvula permite sacar el aire de la tubería cuando se llena la misma y permite la admisión de aire durante un desagüe o cierre de urgencia. Además de la válvula de aire combinada, la mayor parte de los ventiladores consisten de una tubería de acero encastrada en hormigón, con múltiple ventiladores en el lado aguas abajo de la compuerta de guarda. Los orificios de ventilación están situados para permitir una distribución igual de aire (Figura 2), proporcionando una operación segura de las obras de desagüe, particularmente durante un cierre de emergencia.

completas y frecuentes (cuando menos anuales) de los ventiladores y pasaje/orificios, así como del conjunto de la válvula de aire, deben formar parte de los cargos normales y responsabilidades del personal operador de la presa para asegurar un funcionamiento seguro de los ventiladores y de las obras de desagüe. Esto es particularmente importante en caso de un cierre de urgencia cuando la tubería podría fallar debido a un suministro inadecuado de aire.

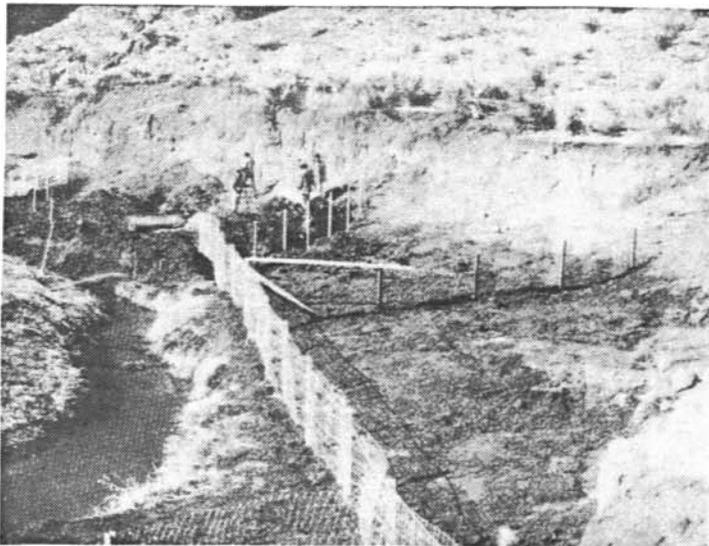
Vista de la construcción del revestimiento muestra un segmento del deflector principal paralelo al flujo, un deflector perpendicular, y los postes para otro. A la derecha, la margen de la rama principal del Arroyo Bluewater derrumbándose antes de las reparaciones.

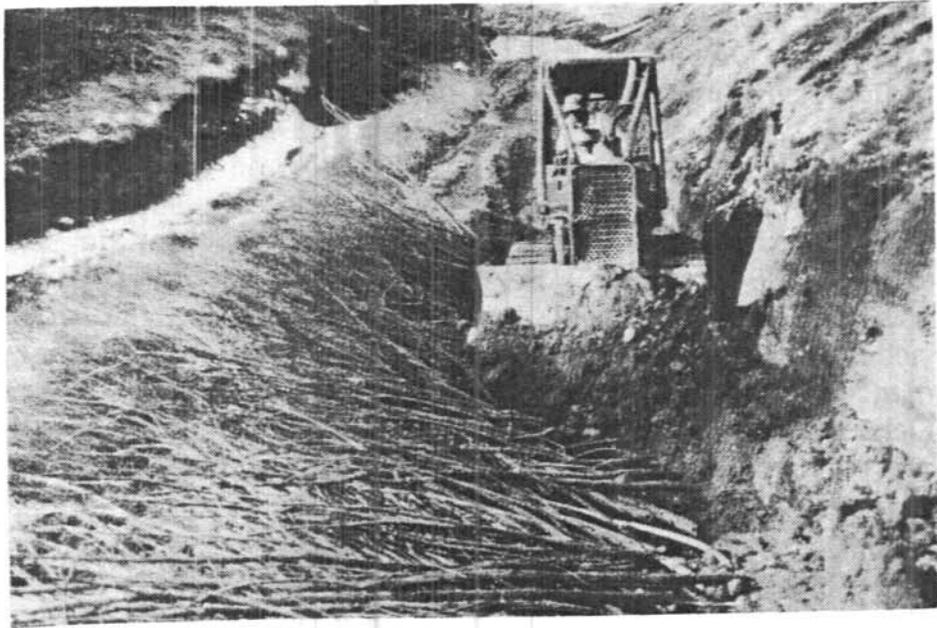
Instalación de la capa de matorrales durante el proyecto de estabilización en Carolina del Norte (foto superior), y una vista de la pendiente antes de las reparaciones.

un derrumbe de relleno en la carretera NC 126, utilizando la tecnología de bioingeniería de suelos. Se escogió un talud de relleno de 265 m de largo que se extiende de este a oeste, con exposición al sur. El terraplén tiene una altura máxima de 18,3 m con una cara de la pendiente que varía de 30 a 60 m de largo. Esta sección de relleno fue construida en 1980-81 con un declive variando de 1,5:1 a 2:1. El talud comenzó a fallar y a sufrir erosión poco después de su construcción y fue reparado varias veces con tratamientos convencionales. Cuando se tomó la decisión de reparar el talud con sistemas de bioingeniería, la erosión y derrumbe de la cara habían comenzado a poner en peligro los postes de la barandilla en varios lugares y a atacar la estructura del pavimento.

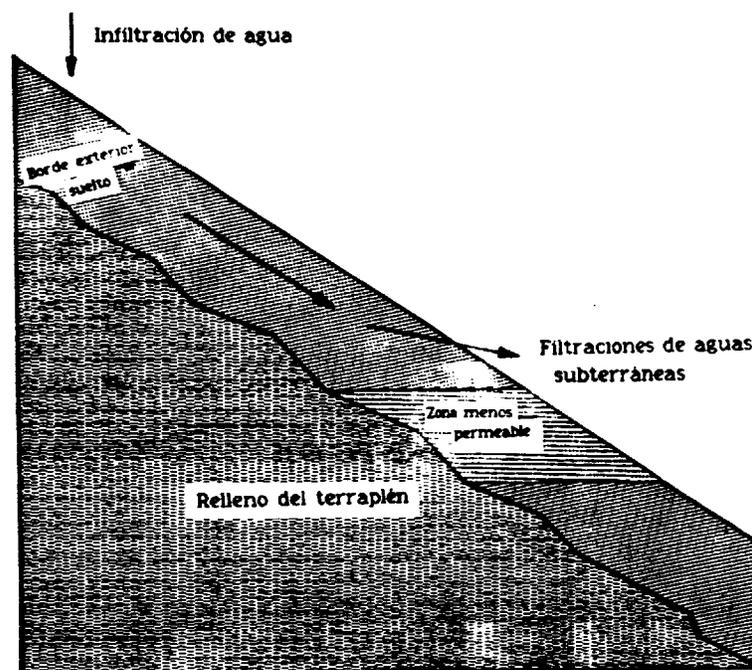
Figura 1.- Esquema mostrando las variables que controlan las fallas poco profundas en pendientes de relleno compactado.

derrumbes poco profundos a lo largo de una superficie casi paralela a la cara de la pendiente. La falla tiende a localizarse en la tierra más suelta o menos compactada cerca del borde exterior del relleno (figura 1).

La infiltración en la parte superior de la pendiente fluye a lo largo de esta capa más suelta y permeable paralela a la pendiente. Zonas menos permeables en la trayectoria del agua o al pie del talud desvían estas aguas lateralmente y las hacen salir en la cara (figura 1). Esto no sólo disminuye la estabilidad de masa, sino que también puede resultar en erosión por filtraciones y sifonamiento.

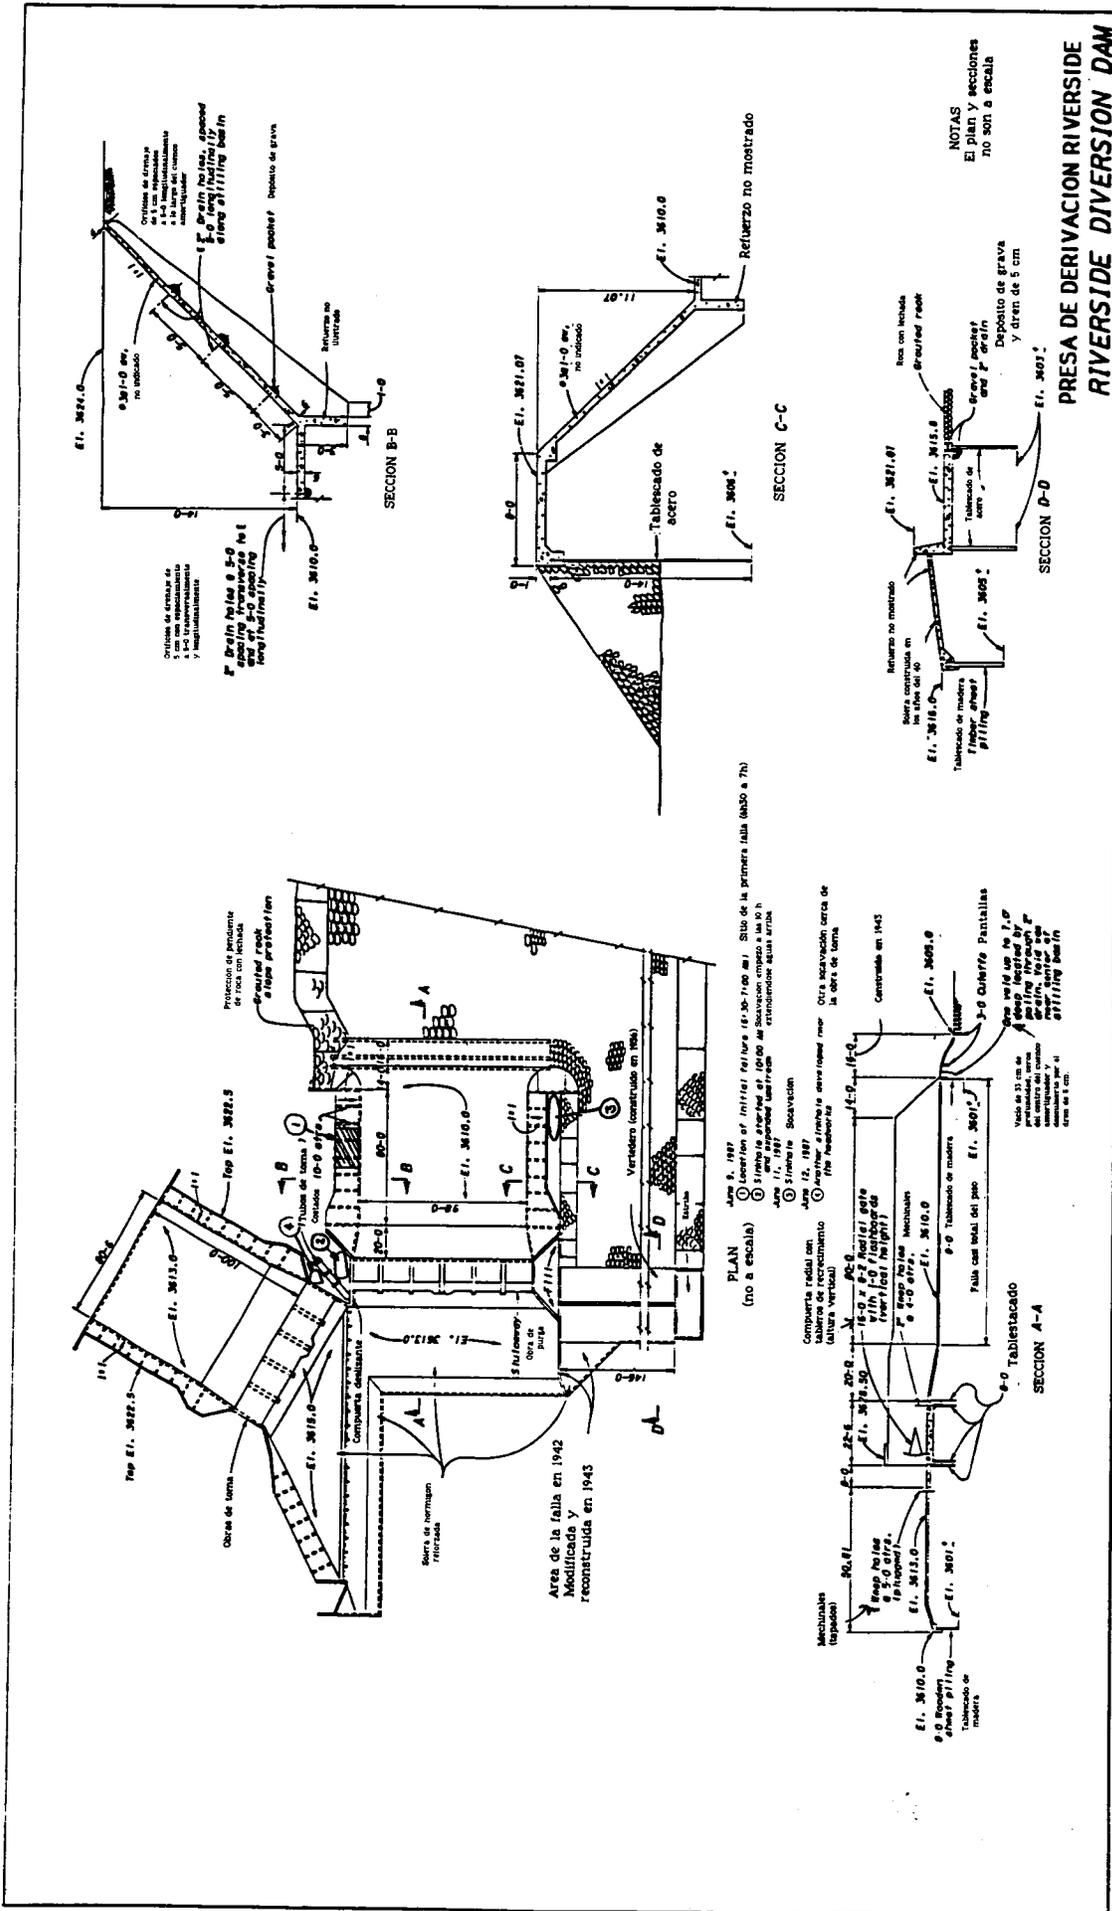
Figure 2

La secuencia de eventos (figura 2) ocurrió en la forma siguiente:

1. Una sección de la pendiente lateral izquierda de aguas abajo se quebró a eso de las 7 h de la mañana.
2. A las 9 h casi toda la pendiente lateral se había desgarrado (foto2).
3. A las 10 h se cerró a compuerta de purga del lado izquierdo.
4. Una socavación aguas arriba, cerca de la obra de toma, empezó a formarse de las 10 h al mediodía.
5. Al mediodía, se observó una grieta en el estribo izquierdo de la obra de purga (foto 3).
6. Se rellenó la socavación de aguas arriba con hormigón.
7. Se volcaron piedras en la parte del terraplén quebrado.
8. Se paró la corriente excedente que provenía de la presa Caballo.
9. Todas las compuertas de la obra de purga fueron abiertas para reducir el nivel del agua aguas arriba.

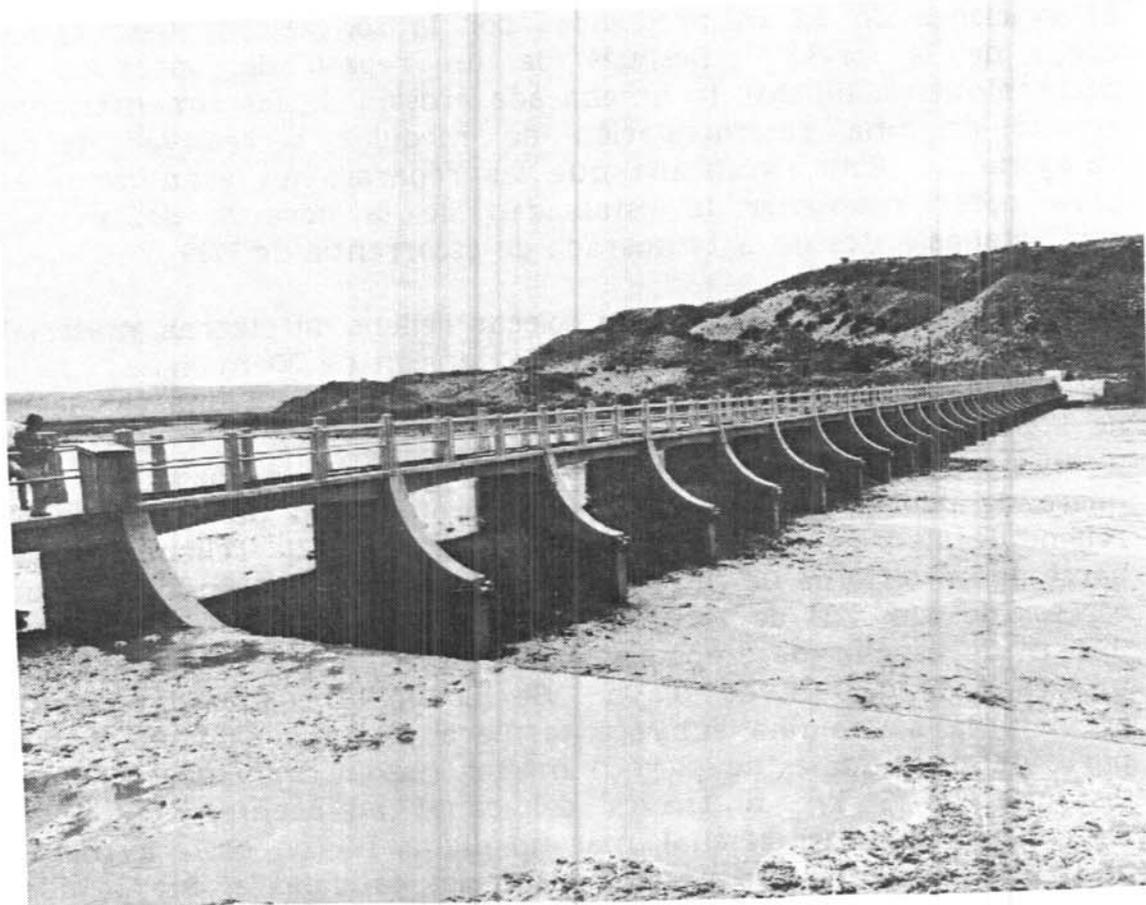
Figura 1.- Vista aguas abajo de la presa de derivación de San Acacia a partir de las obras de toma. 30/6/66

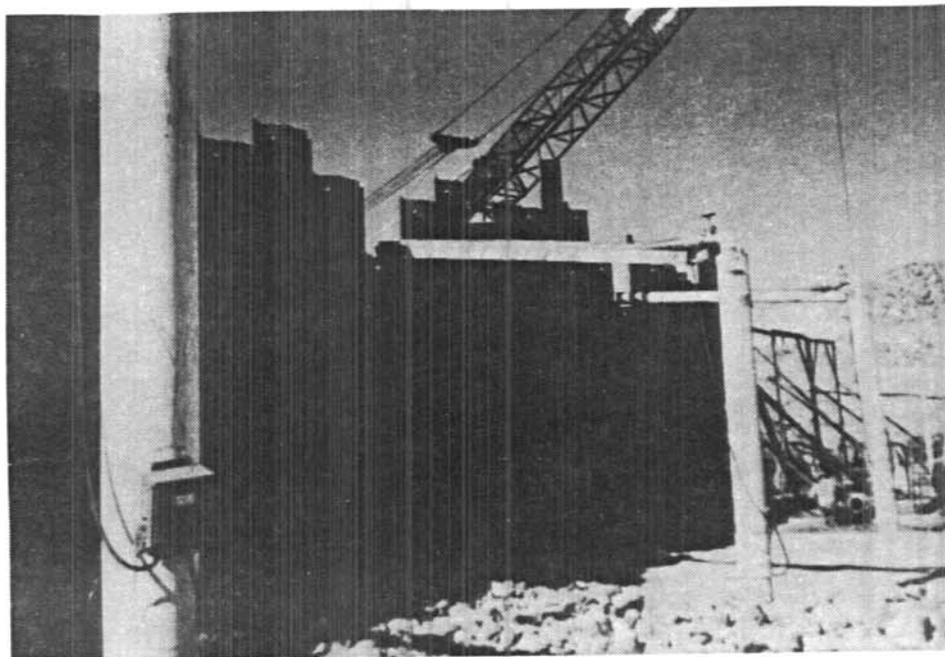
Figura 3.- Sitio del trabajo mostrando los pozos de desagüe justo aguas arriba de los pilotes de acero. 27/7/89

El desagüe del sitio de trabajo se realizó por medio de pozos de 12 m de profundidad de 800 gal/min de capacidad y espaciados cada uno a 9 m de distancia. El desagüe rebajó el nivel freático en el lecho del río en 6 m, permitiendo la realización en seco de la excavación de 5 m. Se usaron métodos de chorro hidráulico con buenos resultados en la construcción de los pozos de desagüe en el lecho del río, facilitando situarlos afuera de dos tercios de la excavación al mismo tiempo que se mantenía el nivel freático al nivel de proyecto, lo cual avanzó por mucho la construcción.

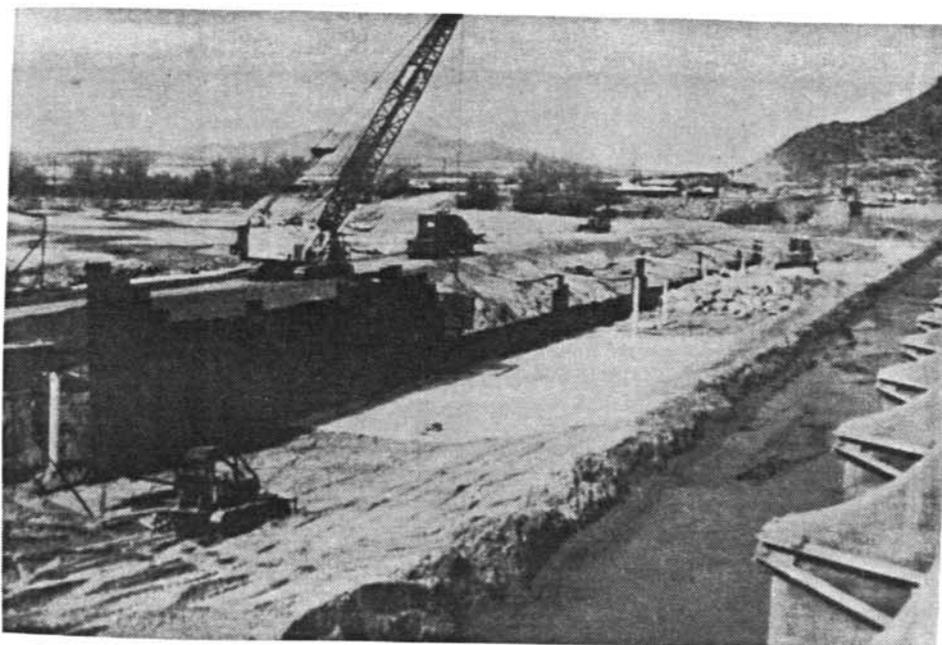
Figura 4.- Sitio del trabajo visto desde la presa de derivación. Algunos pozos de desagüe han sido resituados para permitir la colocación del geotextil y del material de base (centro de la foto). 27/2/89

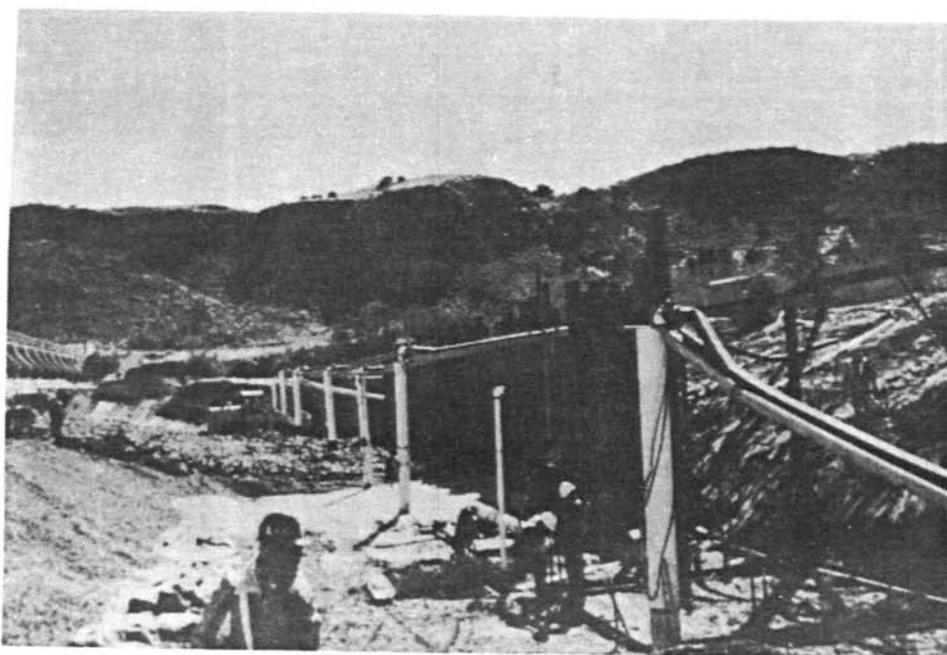
Figura 5.- Sitio del trabajo mostrando los pozos de desagüe de pilotes de acero y la colocación del geotextil, material de base y relleno. 27/7/89
