## DIAGNÓSTICO CONSOLIDADO

PROCESO DE PLANIFICACIÓN PARA EL MANEJO DE LAS SUBCUENCAS HIDROGRÁFICAS DE LOS RÍOS LOS HULES –TINAJONES Y CAÑO QUEBRADO

### UN ACERCAMIENTO PARTICIPATIVO DE LOS MORADORES Y PRODUCTORES DE LAS SUBCUENCAS

Enero de 2003

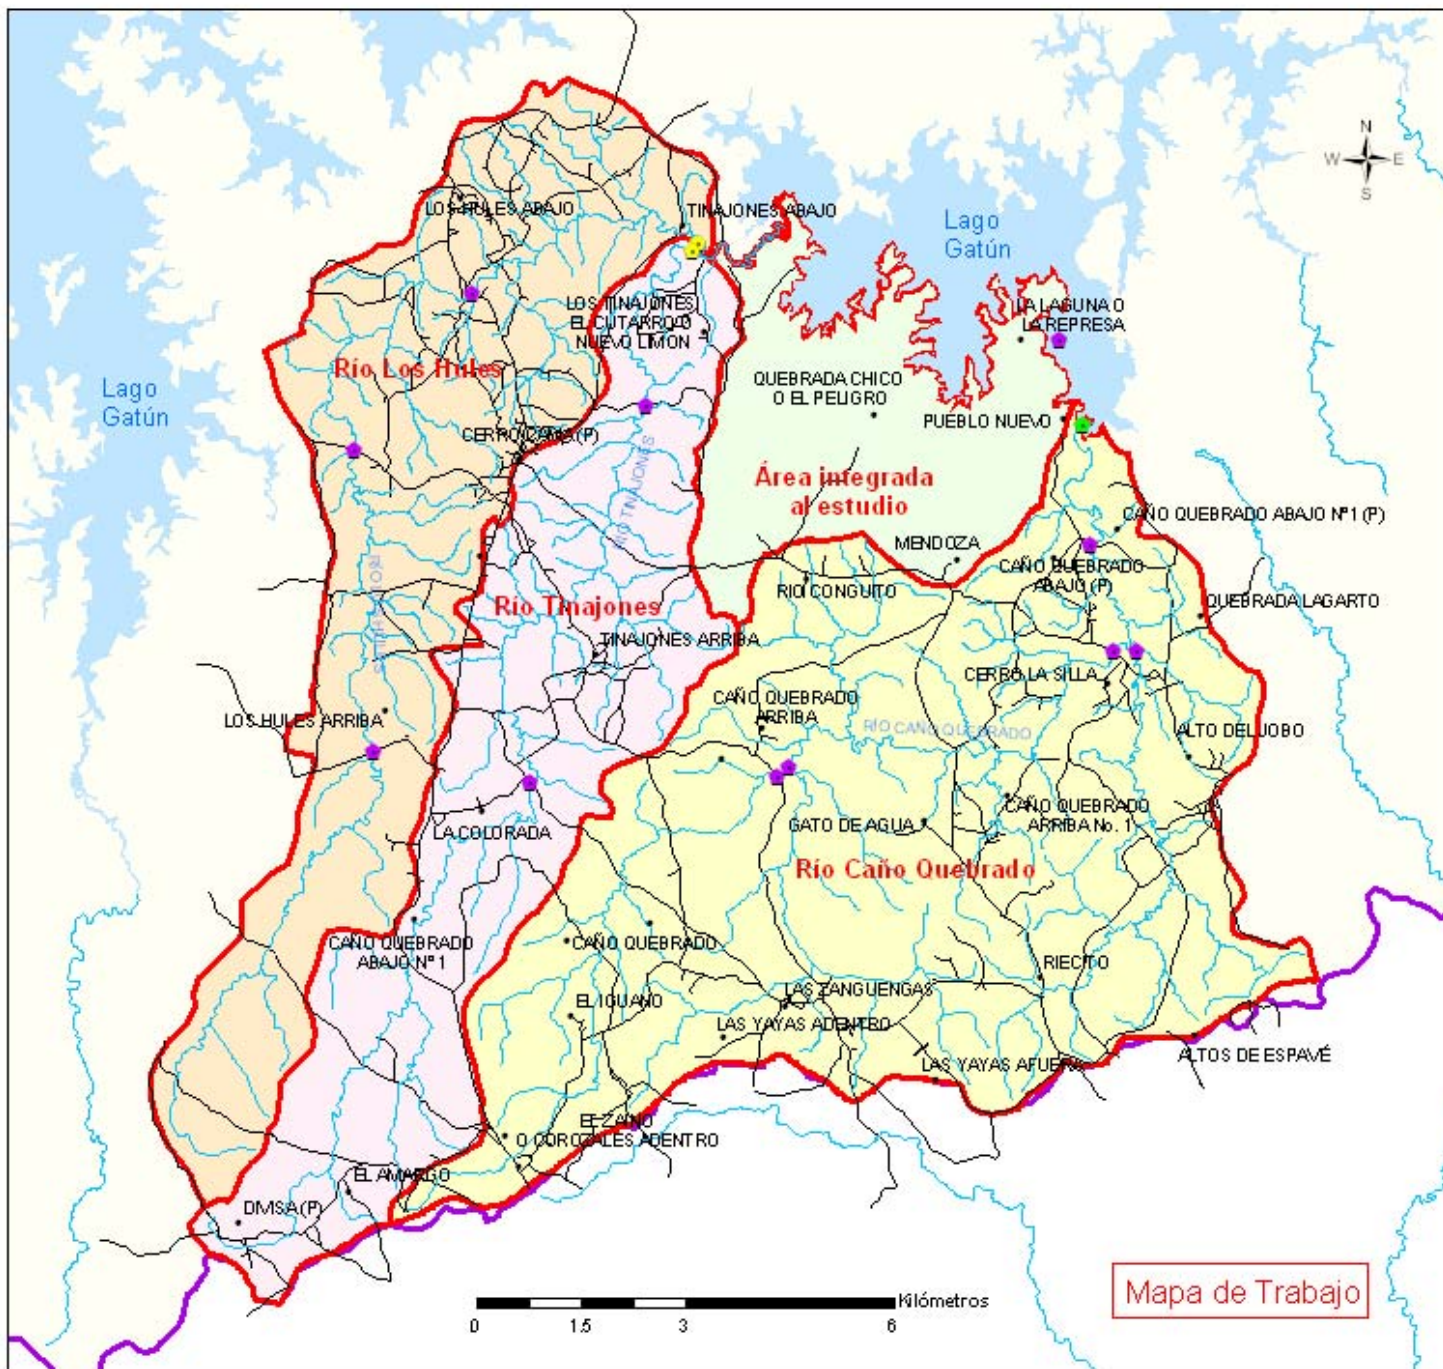
**Mapa No. 10: SITIOS DE MUESTREO DE AGUAS**

Estos sondeos contaron con la participación de personal de la Autoridad del Canal (ACP), de IRG y de la CICH. Cuatro de los puntos de muestreo se encontraban sobre el curso principal del río Los Hules, tres sobre el río Tinajones, cinco sobre el río Caño Quebrado y algunos de sus afluentes y el último se tomó en el lago Gatún, frente al embarcadero de la comunidad de La Represa. Hay que hacer notar que dos de los sitios escogidos, uno sobre el río Los Hules (H-4) y otro sobre el río Tinajones (T-3), muy cerca de la confluencia de ambos en la comunidad de Los Tinajones Abajo, concuerdan con los sitios de muestreo del Proyecto de Monitoreo de la Cuenca del Canal (PMCC) durante la época seca de 1998. En ese mismo proyecto había otro punto de muestreo sobre el río Caño Quebrado, próximo a su desembocadura al lago Gatún, el cual está muy cerca del punto C-5 de nuestros sondeos.

- Comunidades
- Ríos y Quebradas
- Lagos
- ▭ Subcuencas
- ▭ Cuenca Hidrográfica del Canal de Panamá
- Sitios de Muestreo de Aguas, 2002
- Sitios de Muestreo de Aguas, 1998
- Sitios de Muestreo de Aguas, 1998 y 2002

En ambas mediciones hechas en el 2002, hubo niveles de OD por debajo de 5 mg/L en la bocana del río Hules, y en la bocana del río Tinajones estuvo por debajo en una ocasión, indicando problemas para la vida acuática en estos sitios. En los otros sitios, incluyendo todos los sitios en el río Caño Quebrado, se encontraron niveles de O<sub>2</sub> bastante saludable. Se espera que los niveles de oxígeno disuelto se deterioren durante la época seca, debido a la reducida oxigenación cuando los caudales son bajos.

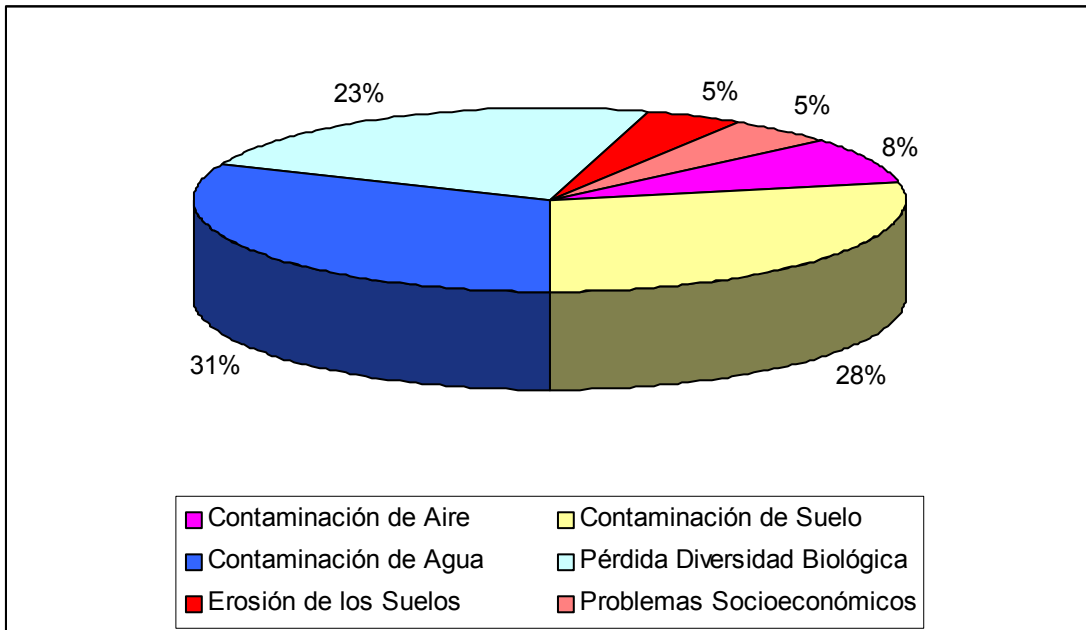
**Gráfica No. 4: Frecuencia de problemas ambientales identificados por actividad productiva**

Esta misma información se presenta en una forma más clara en la **Gráfica No. 4**.

Esta gráfica recoge la frecuencia de observación e identificación de problemas ambientales relacionados a sus actividades productivas. De allí se puede inferir que los miembros de la Comisión identifican como su principal problema la contaminación de las fuentes de agua, y muy relacionado el problema de la contaminación de los suelos. Ambos al final provocan una disminución de la calidad de las aguas que usan para todas las actividades recogidas en el cuadro No. 7, lo cual es una preocupación mayor dentro del grupo.

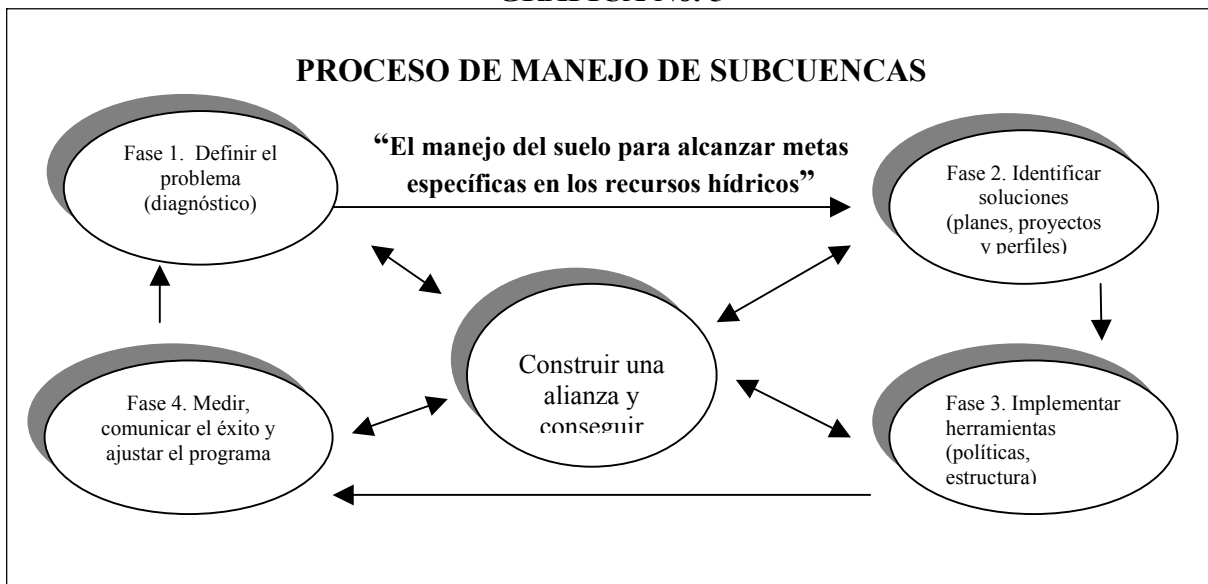
**GRÁFICA No. 5**

El proceso metodológico aplicado que comprende la fase de formulación del diagnóstico se visualiza de manera conceptual en el gráfico N° 5 el cuál se describe a continuación en todas sus fases de las que en esta etapa se trabajará en las dos primeras fases.
