Mapa Mostrando la Susceptibilidad a Deslizamientos de Tierra Para Lluvias Controladas por la Elevación Durante el Huracán Mitch, Cuadrángulos Río Hondo y Pueblo Viejo, Guatemala

Map Showing Landslide Susceptibility for Elevation-Controlled Rainfall During Hurricane Mitch, Rio Hondo and Pueblo Viejo Quadrangles, Guatemala

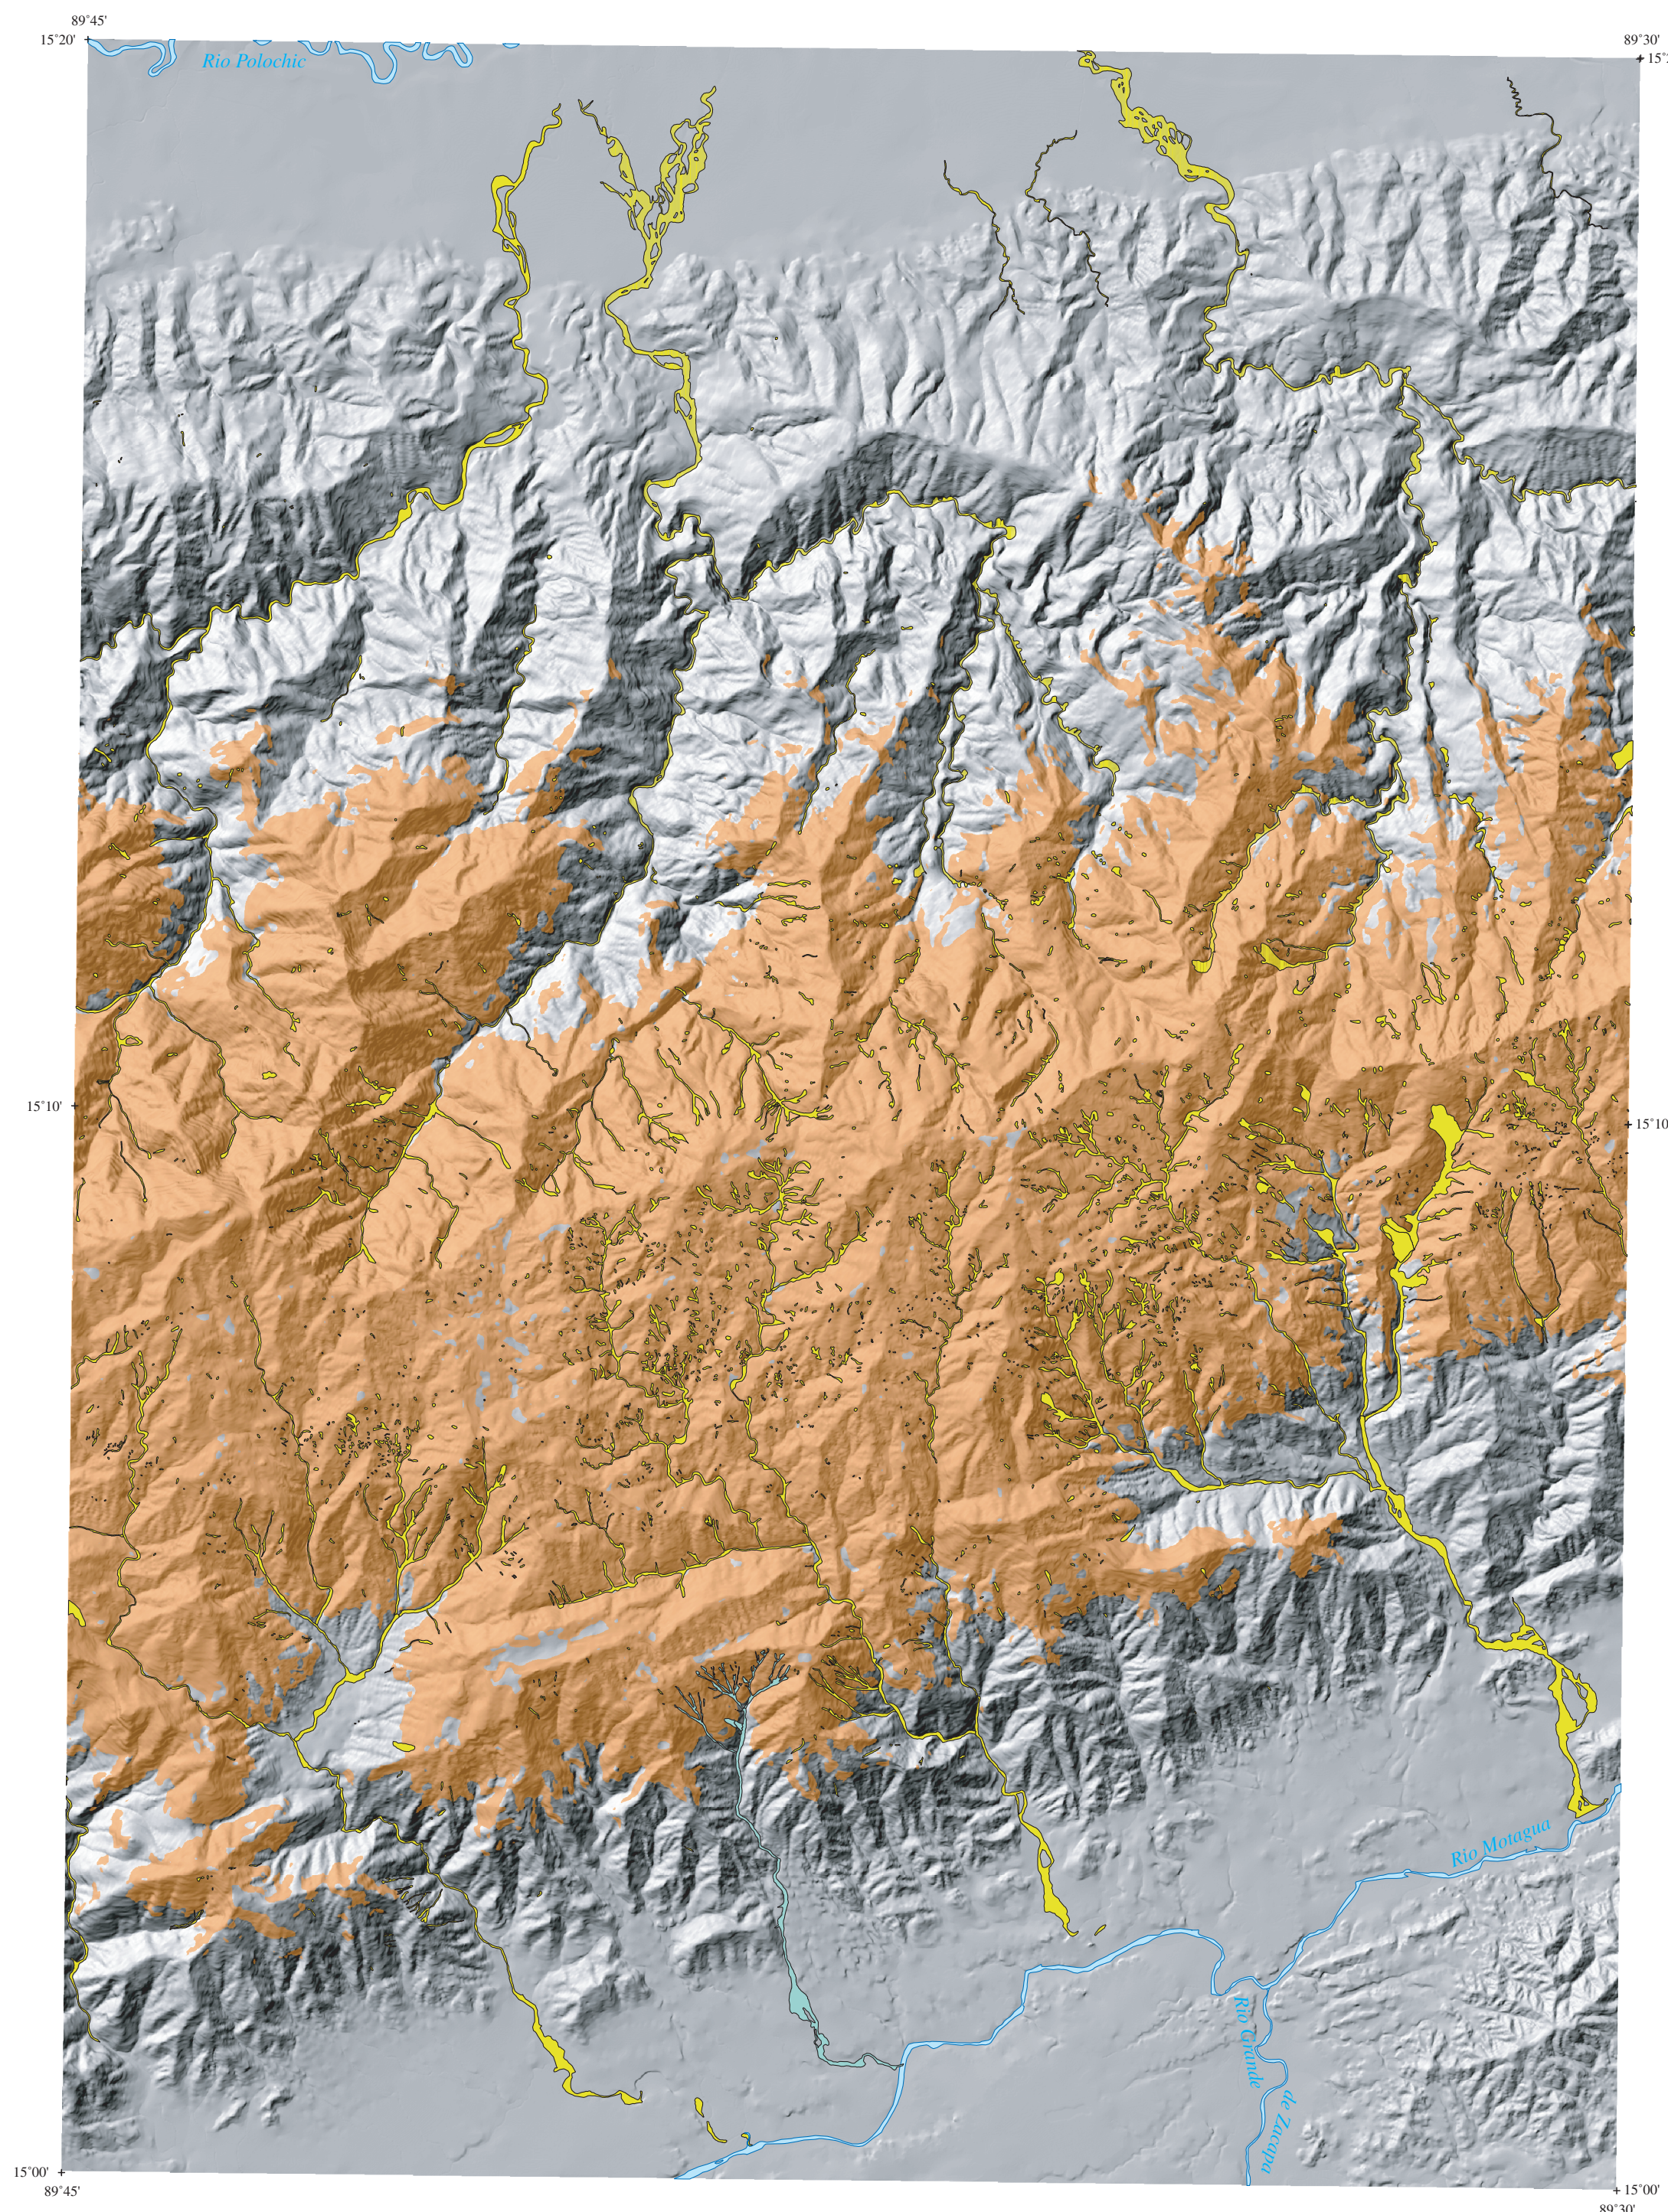
Areas susceptibles a sufrir deslizamientos de tierra durante el Huracán Mitch
Areas susceptible to landsliding during Hurricane Mitch
-

Deslizamientos de tierra inducidos por el Huracán Mitch
Landslides triggered by Hurricane Mitch
-

Deslizamientos de tierra inducidos por la tormenta de Septiembre de 1999
Landslides triggered by September 1999 rainstorm

Este mapa incluye de manera indirecta, propiedades físicas de materiales de laderas de montaña por su influencia en la localización de los deslizamientos usados para la construcción de este mapa.

Map indirectly includes physical properties of hillslope materials through their influence on the locations of the landslides used to construct the map.
