Nuestra Señora del Pilar y Santiago de Cocóspera

Can something be done to help her? This was the question put forth during an International Earthen Architecture Conference sponsored by the National Park Service and the Instituto Nacional de Antropología e Historia (INAH) in September 1998. Attendees at the conference included preservation experts, restorers, and archeologists from 13 different agencies on both sides of the border. It was agreed then that if a time could be established and some modest support given, many of the attendees would return for a week to help Cocóspera survive. Using contacts established during years of working on preservation projects in Mexico, David Yubeta, exhibit specialist at Tumacacori National Historical Park in Tucson, Arizona, immediately began organizing the project. With INAH's blessing and support from the Southwest Mission Research Center, Tucson, Arizona, and the National Park Service Mexican Affairs Office, Las Cruces, New Mexico, an exceptional group assembled at Cocóspera during the week of March 16, 1998.

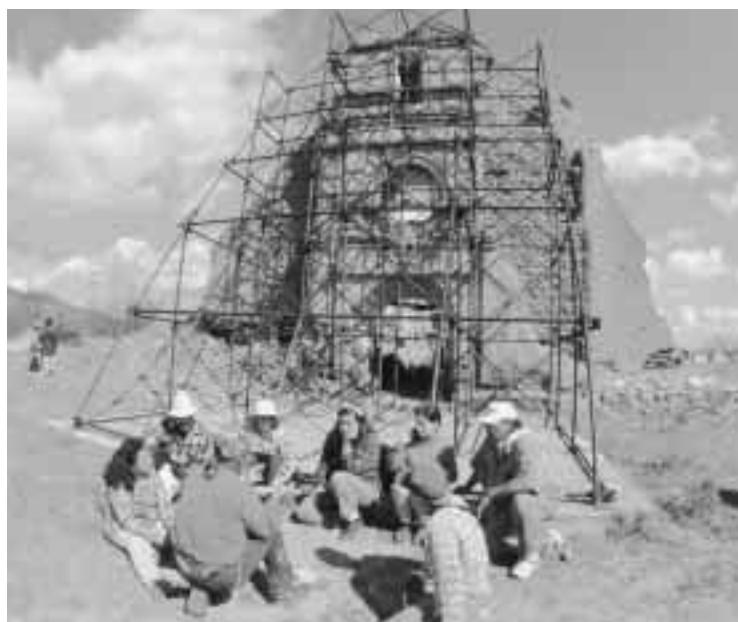
INAH and American conservators discuss treatment strategies at Cocóspera. Photo courtesy Nyle Leatham.

Cornerstones Community Partnerships staff from Mesilla, New Mexico joined National Park Service preservationists from all over the southwest to repair severe erosion on the lower areas of the church's massive adobe walls. Fortunately more than 100 pieces of original wood remain in the structure, and a crew carefully obtained over 30 samples for the University of Arizona Tree Ring Laboratory to date and analyze.

continuously as activity progressed and officially recording the project. INAH architects and restorers spent the week perched precariously on scaffolding laboriously re-attaching sections of the remaining church plasters and conserving plaster that had come loose. Their openness to exchanging ideas and their generosity in allowing foreign hands to touch this significant national treasure cannot be over emphasized.
