California's Historic Earthen Architecture

Arquitectura Histórica de Tierra en California

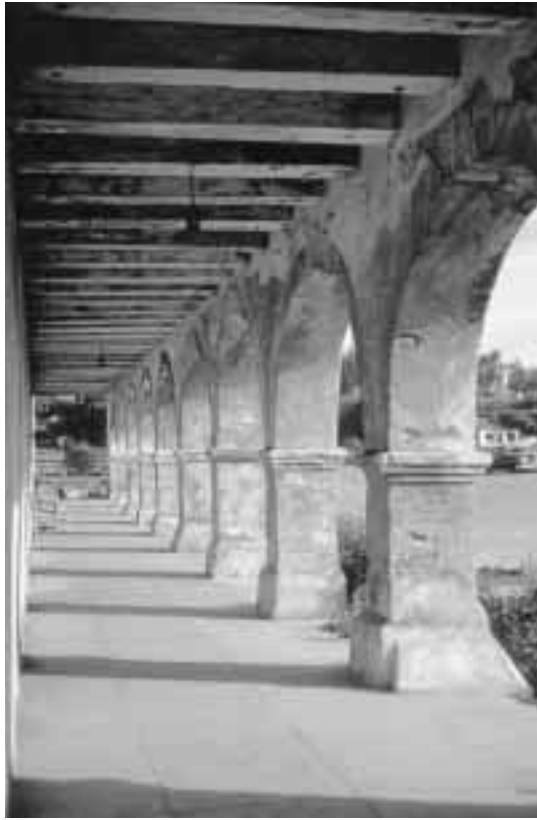
Arcaded corridor, Mission Santa Inés, Solvang, California.

Corredor con bóveda continua, Misión Santa Inés, Solvang, California.

Several of the mission establishments of California featured a long corridor that took the form of an arcade along the *convento*, or associated buildings, adjacent to the church. Typically the masonry arches were constructed of burned *ladrillos*, or thin flat bricks that are similar to quarry tiles but less well fired. *Ladrillos* were also used to fashion architectural details for the facade of the church. The corridors of less elaborate missions were constructed with wooden posts or stone piers supporting the tiled roofs. Comparable to the portales of New Mexican

Muchos establecimientos misioneros de California presentan un largo corredor abovedado que recorre el convento o edificios anexos adyacentes a la iglesia. Las arcadas de albañilería se construían fundamentalmente con ladrillos cocidos, unos ladrillos planos y delgados similares a las baldosas coloradas, pero menos cocidos. También se usaban ladrillos para dar forma a los detalles arquitectónicos en la fachada de la iglesia. Los corredores de misiones menos sofisticadas se construían con postes de madera o columnas de piedra que sostenían los tejados. Al igual que los portales en la arquitectura de tierra de Nuevo México, los corredores abovedados y los más simples protegían de la lluvia y el sol, ofreciendo también un pavimento seco para transitar.

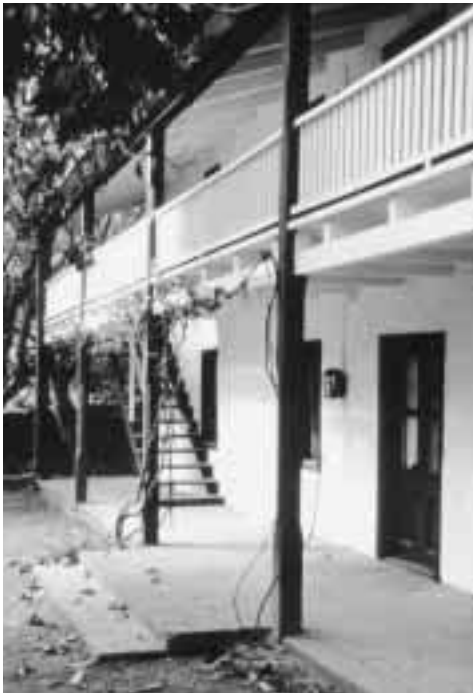
Castro Adobe, rural rancho adobe in "Monterey style," Watsonville, California.

Adobe Castro, rancho rural en adobe, del estilo Monterey, en Watsonville, California.

Starting in the 1830s, around the time of the secularization of the missions, two-story adobe buildings were constructed, again with corridors as a typical feature. Free-standing homes had corridors resembling the verandas of Greek Revival architecture on several elevations while cantilevered balconies were common on urban buildings with party walls. Both features came to characterize Monterey style architecture,

grant, erected two-story residences in 1832, both of which incorporated features of Greek Revival architecture, a widespread and classically derived architectural style. The Monterey style is not unlike the Territorial style of New Mexico, but with gabled, or hipped, roofs of thin hand split shingles, or *tejamaniles*, instead of flat roofs. Features common to buildings constructed in the Monterey style were six-over-six window sash windows, beaded tongue and grooved ceiling boards, joists and window casings, six-panel doors, turned balusters and newel posts, boxed eave returns, shutters or blinds, side lights and transoms at the entry, and verandas with beaded or chamfered posts. Bilateral symmetry and central stair halls were not unusual, but traditional U-shaped homes surrounding courtyards and quadrangular plans (similar to the mission quadrangles, but smaller) were also common.

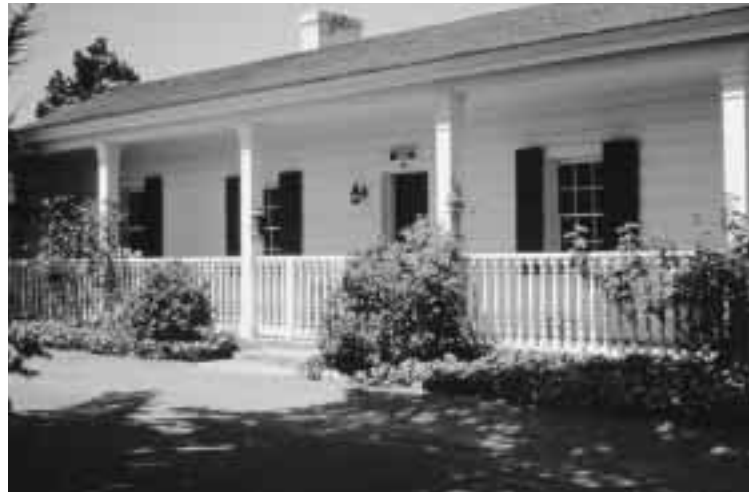
Alvarado Adobe, Monterey, California, with clapboard siding and greek revival corridor.

Adobe Alvarado en Monterey, California, con entablado exterior y corredor en estilo nuevo griego.

Architectural historians have long argued about the origins of the Monterey style, some attributing it to the influence of a single building begun in 1832, the prominent two-story home of U.S. Consul General Thomas O. Larkin. In recent years it has become known that both Governor Alvarado, a Californio, and Consul Larkin, a New England immi-

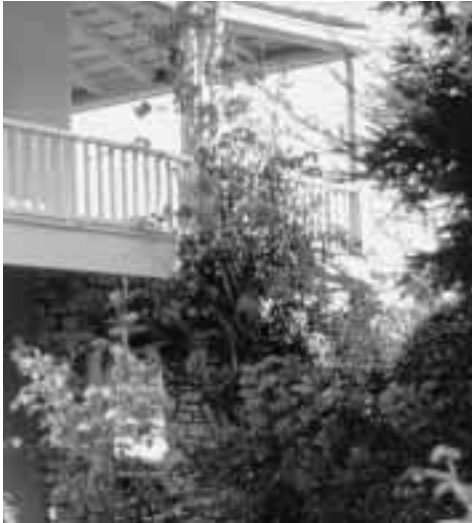
*"Larkin House,"
Monterey,
California,
Monterey-style
icon with broad
overhanging
corridors.*

*Casa Larkin en
Monterey,
California, sím-
bolo del estilo
Monterey, con
amplios corre-
dores col-
gantes.*
